# Tilstandsrapport

📍 Dalevegen 44, 6200

# gnr. 52, bnr. 73

Rapportdato: 28.01.2026

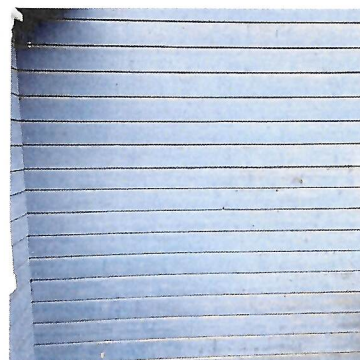
Bindingsverkskonstruksjon frå byggeår.

Oppført med liggande utvendig bordkledning

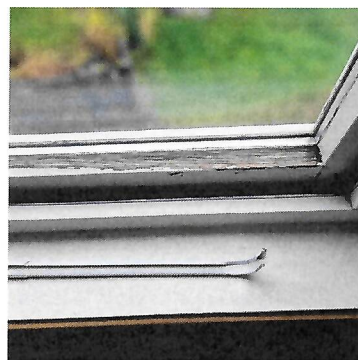
- Andre tiltak:
- Kondensering på enkelte glass har medført fuktskader i treverk som kan medføre utskiftningsbehov av enkelte vinduer.

Vedlikehald må påreknast, evt skiftast ut.

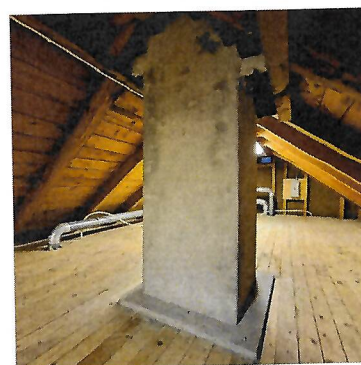
Pipe på loft.

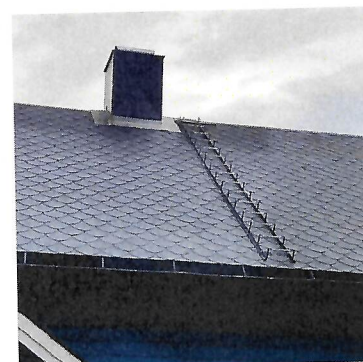
Pipe over tak

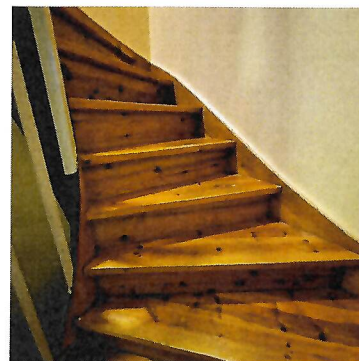
- Det er påvist andre avvik:

Håndløper bør monteres

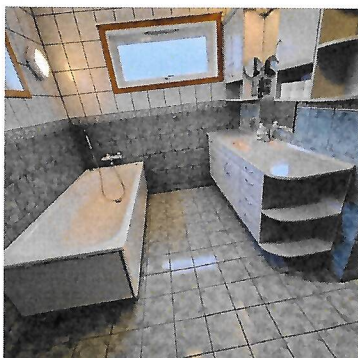
- Det er mulighet for at det kan forekomme vannlekkasje på våtrommet hvor vann ikke vil gå til sluk.

- Andre tiltak:
- Eventuelt lekkasjevann fra utstyr utenfor dusjsone vil ikke ha en naturlig vei til sluket. Dette kan føre til at vann samler seg på gulvet og potensielt renner ut av rommet eller trenger inn i konstruksjonen.

Denne hindrer lekkasjevann å kome til sluk.

Vann vil gå til sluk under badekar.

Det er terskel på ca 10 cm under dør, slik at vann ikke vil renne ut av rommet og ut i konstruksjonen.

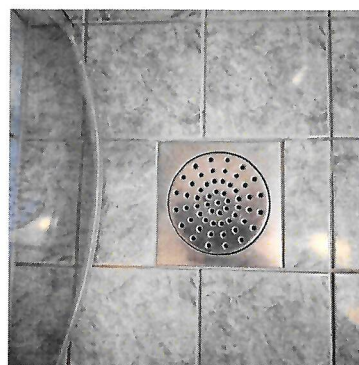
Manglar dokumentasjon.

- Det må innhentes dokumentasjon.

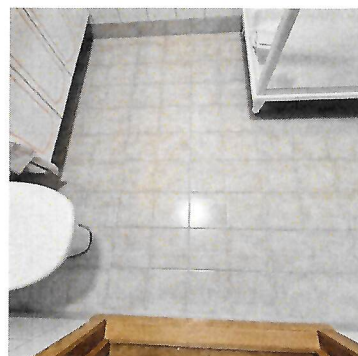
- Det er påvist avvik i fallforhold til sluk i forhold til krav i forskrift på byggetidspunktet.

- Andre tiltak:
- Til tross for avviket i fall/høydeforskjell til sluk, vil gulvet fortsatt kunne lede vann mot sluket, men med redusert effektivitet. Dette kan potensielt øke risikoen for vannansamling i enkelte områder av badet.

Våtrom fungerer som det står med dette avvik

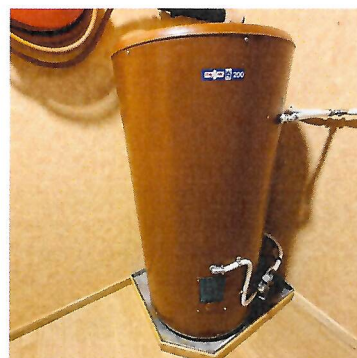
V.v. tank plassert på bod i underetasje

- Det er ikke behov for utbedringstiltak siden tanken fungerer i dag, men ut ifra alder kan skader plutselig oppstå på eldre tanker.

Tank fungerer som den står, men skader p.g.a. alder kan oppstå.

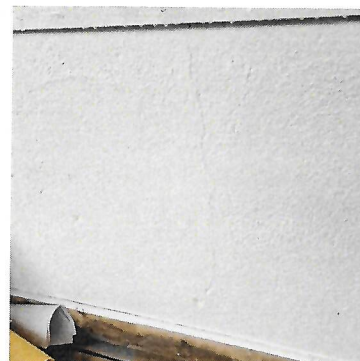
Mindre sprekker i mur.

- Grunnmuren har sprekkdannelser.

Observert mindre sprekker i mur og puss.

Dette er vurdert som mindre vesetlege, og er truleg svinnsprekker i murkonstruksjon.

Ingen umiddelbare tiltak.
