# Båtbyggerlia 26 B 1390 VOLLEN

## Tilstandsrapport Eierskifte

Boligtype: Leilighet

Byggeår: 2007

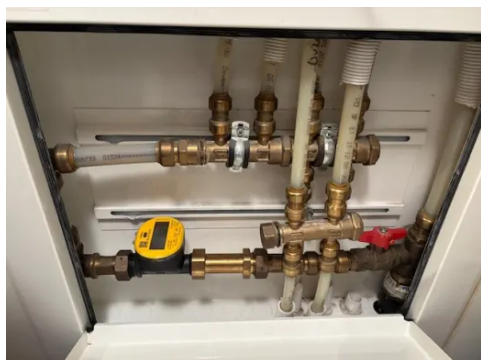
## 6.7 Vannledninger

Rørfordelerskap med vannmåler og stoppekran synlig plassert og lett tilgjengelig i bod.

Stoppekran ble testet og den fungerer som tiltenkt.

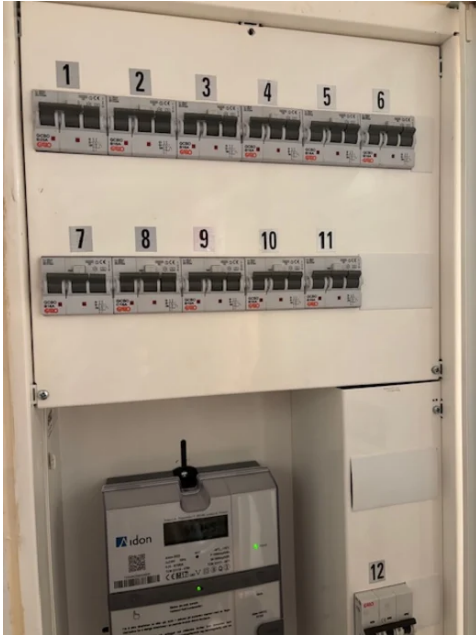
## 6.8 Elektrisk

Sikringsskap med automatsikringer.

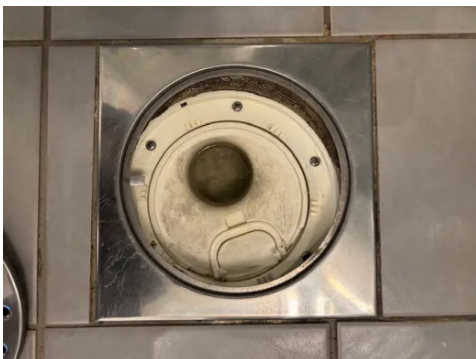
## 6.11 Våtrom: Bad/vaskerom.

| Bygningsdel | Oppsummert begrunnelse for tilstandsgrad |
|---|---|
| Våtrom: Bad/vaskerom. - Overflater | Det er påvist at høydeforskjell fra topp slukrist til gulv/synlig topp membran ved dørterskel er mindre enn 25 mm. |

Baderomssluk plassert i dusjsone.

| Er det påvist avvik i krav om høydeforskjell på tettesjikt/fall til sluk? | Ja |

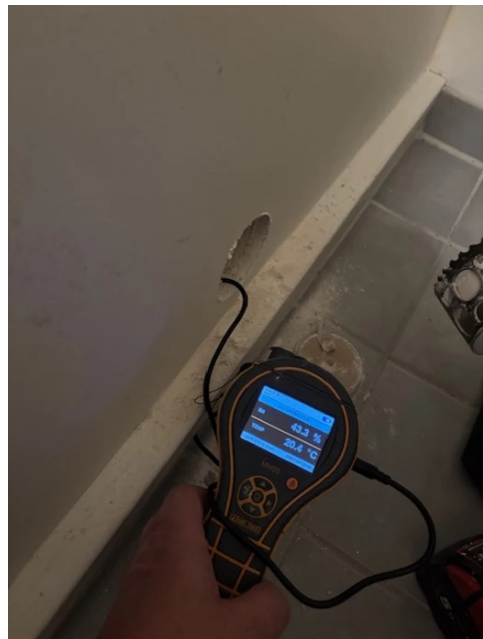
Hulltaking med fuktmåling mot våtsone uten avvik målt fra tiliggende bod.

Hulltaking er foretatt fra bod ved siden av baderommet mot våtsone. Det ble ikke registrert skadelig fukt ved fuktmåling med pigg eller ved måling av relativ fuktighet. Dette gjelder punktet hulltaking er foretatt og utelukker ikke at det kan være fukt andre steder på rommet. Målinger ble foretatt med digital Protimeter og relativ fuktighet med Protimeter MMS3 luftfuktighetsmåler. Det er ellers utført søk med fuktindikator mot gulvbelegg i og omkring våtsoner. Det er foretatt fuktmåling / fuktsøk i konstruksjonen fra tilstøtende rom mot våtsone på våtrommet.
