Tilstandsrapport

levert av Anticimex AS

Ospabakken 8
4306 SANDNES
Gnr./Bnr.: 39/530
Sandnes kommune

Befaringsdato	21.11.2025
Referansenummer	15077380
Meglerforetakets oppdragsnummer	203-25-0166
Hjemmelshaver/selger	Njål Astad
Bygningssakkyndig inspektør	Alexander Ravndal
Tilstede på befaringen	Familiemedlem
Utvendige snødekte flater	Frost
Utetemperatur	-4 °C
Rapportdato	27.11.2025 08:36

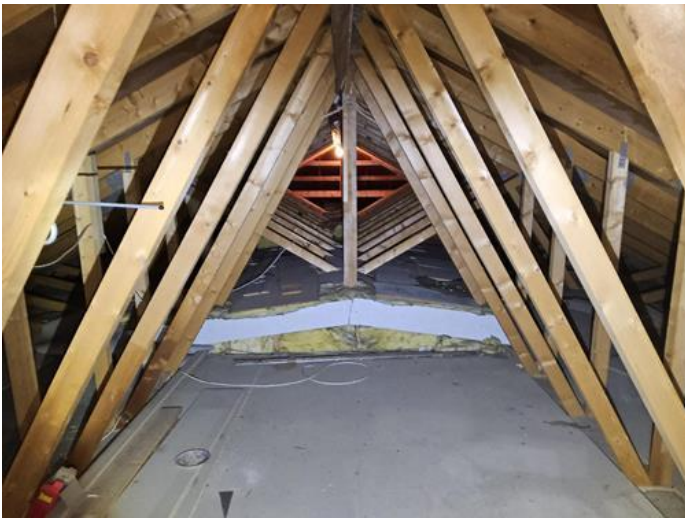
Loft - uinnredet / råloft - [Loft]

**TG 2** Overflater vegger/undertak Fuktskjolder/-merker, rim er observert i tak/undertak. Kan skyldes taklekkasje og/eller kondensproblematikk. Ytterligere undersøkelser anbefales.

Grunnet påvist rim/fukt på undertaket kan det ikke utelukkes hull/skader på dampspærren. Ytterligere undersøkelser anbefales.

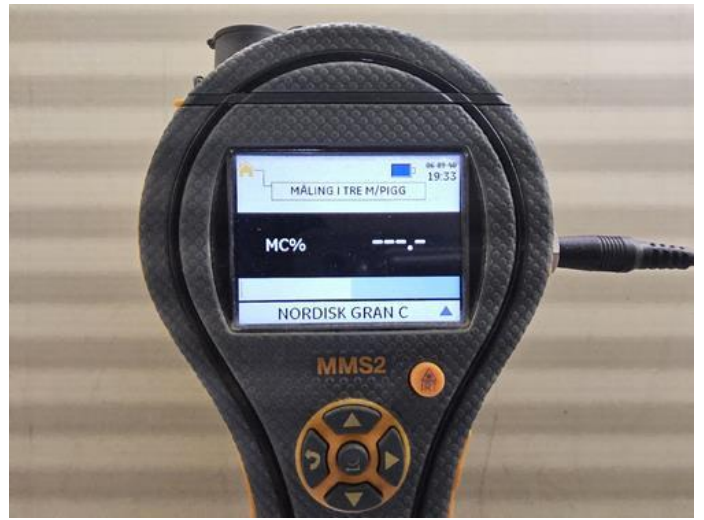
Våtrom - [Fuktmåling bad 2.etg.]

Det er foretatt hulltaking og utført fuktmåling med pigg i treverk med egnet instrument (Protimeter MMS), i tilstøtende rom til våtsone. Det ble ikke registrert forhøyede verdier eller andre avvik. Målingene/resultatet viser mindre enn hva apparatet kan måle. Målingen gir kun et øyeblikksbilde av forholdene og kan endre seg med årstider, fukt- og temperaturforhold.

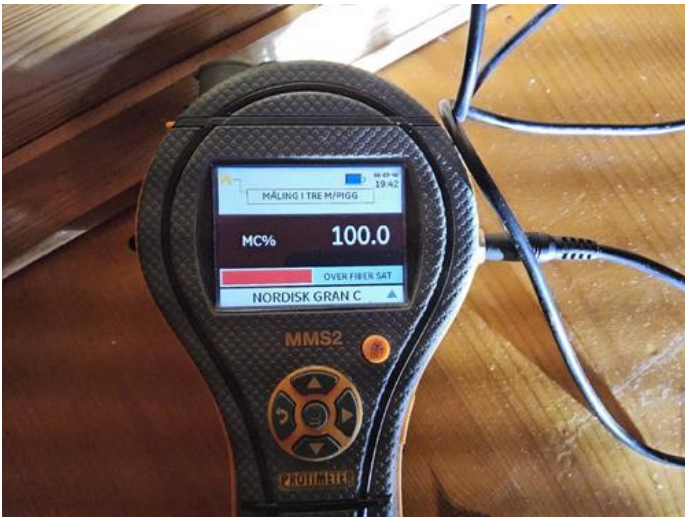
Rom under terreng (kjeller, underetasje, sokkeetasje) -
[Fuktmåling utlektet kjellevegg (stue).]

**TG 2** Helhetsvurdering Det er foretatt hulltaking og utført fuktmåling med pigg i treverk med egnet instrument (Protimeter MMS), i utlektet kjellevegg. Det ble registrert forhøyede fuktverdier. Målingen gir kun et øyeblikksbilde av forholdene og kan endre seg med årstider, fukt- og temperaturforhold. Målingene/ viser full metning av treet. Dette kan indikere utettheter/funksjonssvikt og/eller kondensproblematikk. Årsak bør avklares og videre fuktilførsel bør stoppes.

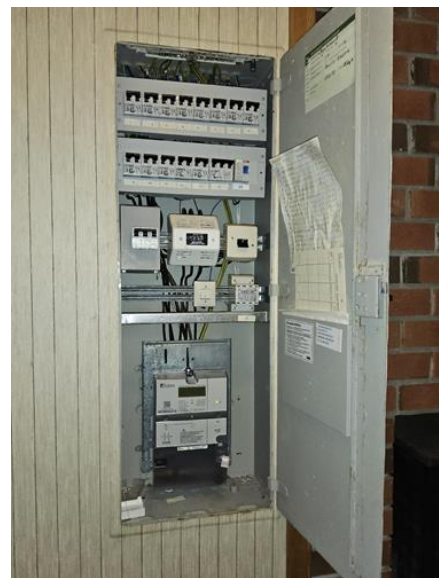
Elektrisk anlegg - [Sikringskap]

- Er det synlig tegn til merker på plugg til varmtvannsbereder: nei.
- Er det synlig tegn på termiske skader: nei.
- Er det synlig tegn på utette kabelinnføringer i inntak og/eller sikringsskap: nei.

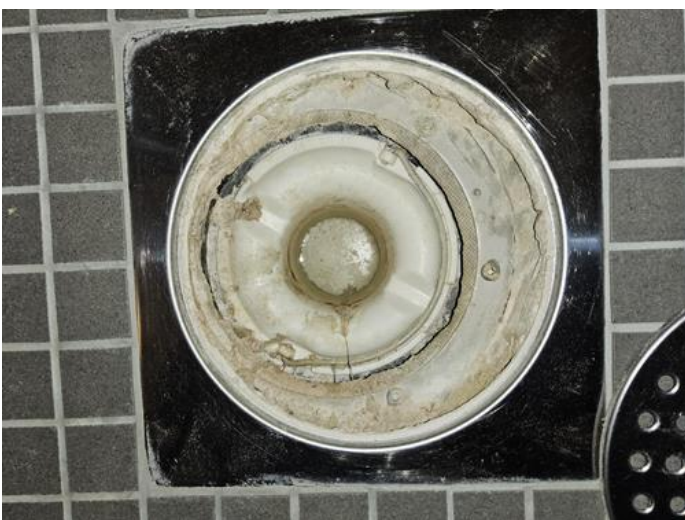
Våtrom - [Sluk bad 2.etg.]

Det er ikke mulig å verifisere om slukmansjett og klemring er benyttet eller om monteringen er korrekt. Dette kan også gi en indikasjon på at også gulvet mangler membran/tettesjikt. Dette kan ha betydning for rommets lekkasjesikkerhet. Fornying av slukmansjett og klemring bør påregnes.

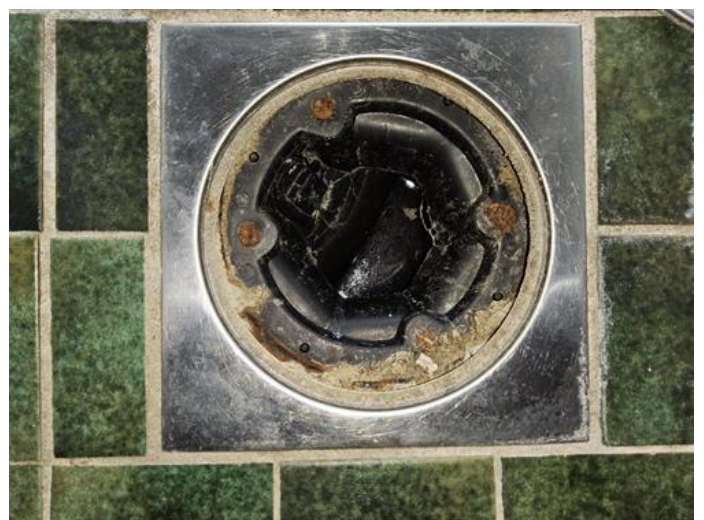
Våtrom - [Sluk bad 1.etg.]

Sluket er isolert inne i dusjsonen. Vannsøl eller lekkasjevann utenfor denne sonen har ingen/redusert mulighet til å nå sluket. For å unngå vannskade bør tilstrekkelig mulighet til å nå sluket for vannsøl eller lekkasjevann etableres.

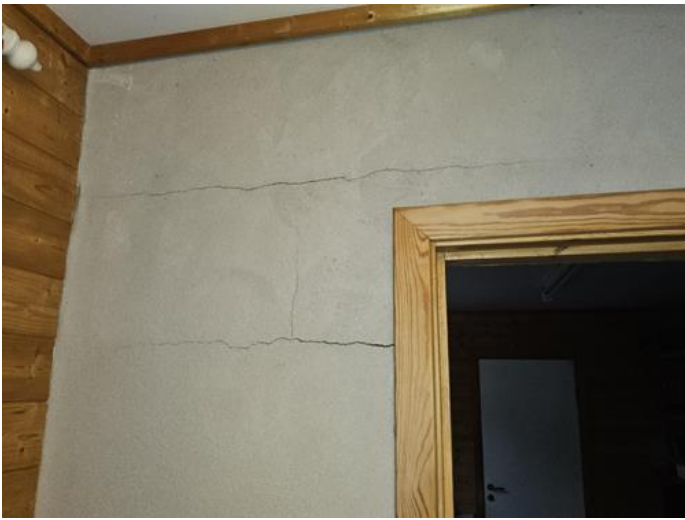
Grunnmur, fundamenter - [Sprekker på vegg/grunnmur i underetasjen.]

Det ble observert sprekker på avstivningsveggen i U.etg mellom vaskerommet og boden. Eksakt årsak er ikke kjent og eventuelle konsekvenser dette har for grunnmuren er heller ikke kjent, krever spisskompetanse. Ytterligere undersøkelser anbefales for å kartlegge årsak og konsekvens.

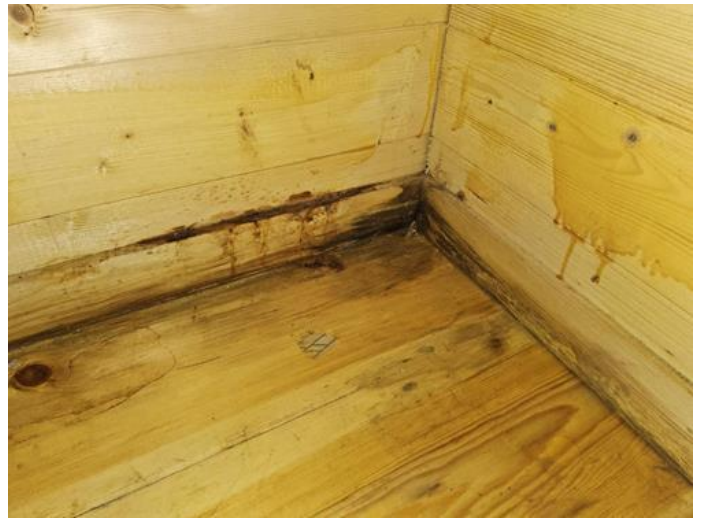
[Spesialrom (badstue, kjølerom, svømmebasseng etc). OBS! Bygningsfysikk.] - [Fuktmerker på gulv/vegger kjølerom.]

**TG 2** Helhetsvurdering Kjølerommet viser symptomer knyttet til fuktproblematikk og oppbyggingen av kjølerommet kan ikke ses å være korrekt. Det er ikke kjent om kjøleaggregatet fungerte.

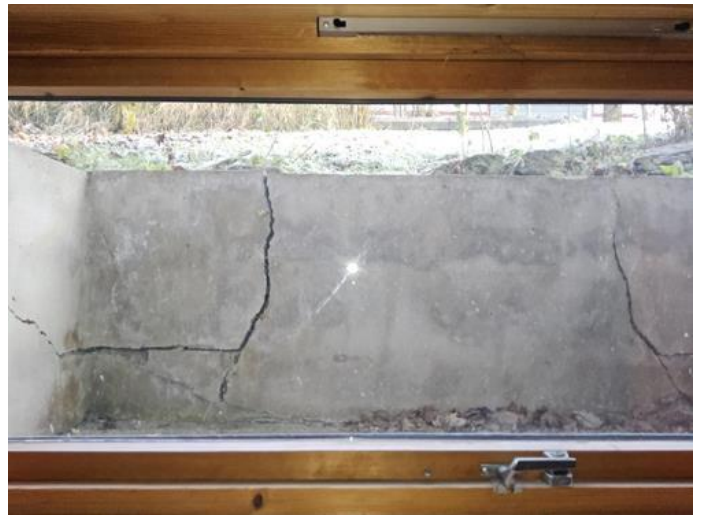
Dører og vinduer - [Sprekker på lysgrav.]

Lysgraven til det ene vinduet har sprekker i muren. Eksakt årsak er ikke kjent. Fornying av muren bør påregnes.

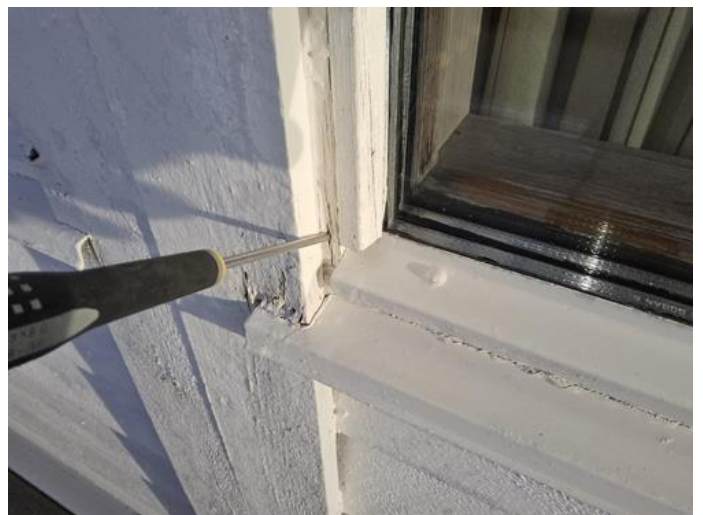
Dører og vinduer - [Råteskader vinduer.]

Vinduer som er fra eldre dato og har behov for oppgraderinger/ overflatebehandling. Det er stedvis observert begynnende råteskader. Det må forventes høyere varmetap fra disse vinduene sammenlignet med vinduer fra nyere dato. Til informasjon ble det utført stikkprøvekontroll på enkelte vinduer, hvor åpne/lukkefunksjon fungerte som forventet.
