Pellygata 41A

Tilstandsrapport

Befaringsdato: 07.01.2026

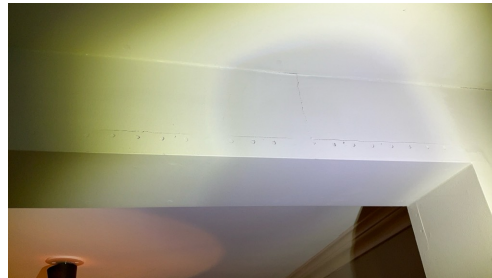
Vegger: Innvendige vegger er oppført i trekonstruksjoner og platebeslått og malt. Fliser i dusjsone på bad. Sprekker rundt åpning mellom entré og stue/kjøkken.

Himlinger: Malte plater.

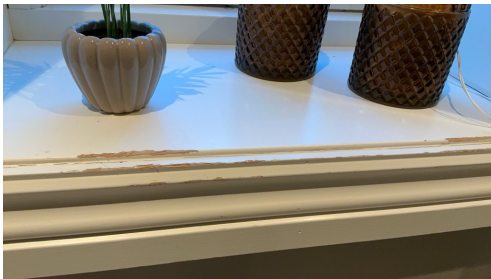
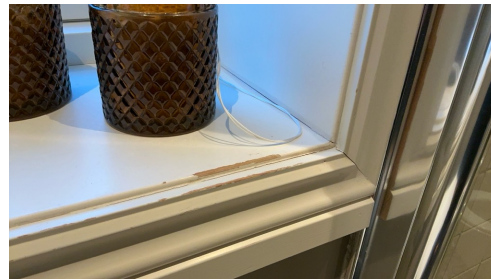
Vurdering av avvik:

- Det er vindu/dør med ikke fuktbestandige materialer i våtsonen (ved vask, dusj, badekar, osv.), løsningen eller byggematerialet er uegnet.

- Uegnede materialer må fuktbeskyttes/utskiftes.

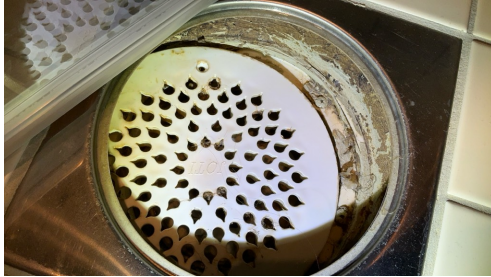
Vanskelig å ta opp hårrist.

- Innhent dokumentasjon, om mulig.

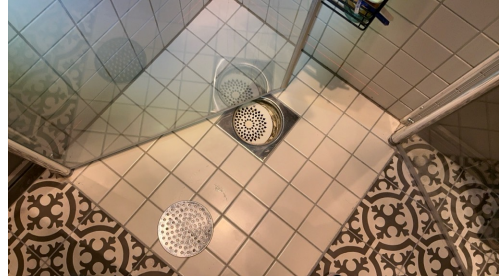
Det er plastsluk og smøremembran med ukjent utførelse. Dusjhjørner med vannbelastning direkte på flisene, kan være en risikokonstruksjon med hensyn til fuktinntregning til bakenforliggende konstruksjoner.

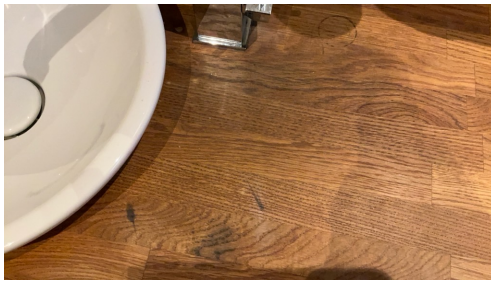
Innredning med heltre benkeplate og underskuff. Servant. Vegghengt klosett. Dusjnische. Opplegg for vaskemaskin.

Noe merker på benkeplate.

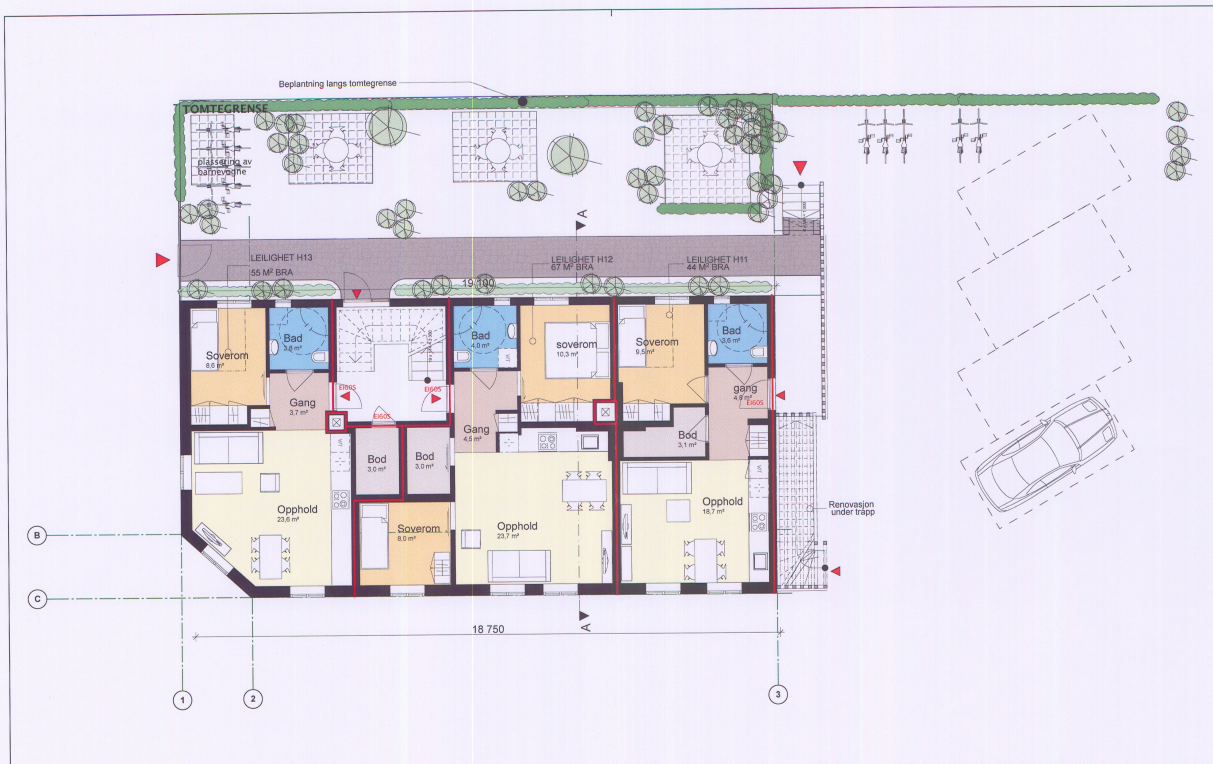
byggherre: Kokkingården AS Gyldenløvs gate 20b 0260 Oslo	prosjekterende: 	plus arkitektur as kirkegt 53, 1721 Sarpsborg tlf: 69 11 32 10 mob: 00 00 00 00 post@plusarkitektur.no	prosjekt: 12002	Pellygata 41 Rammesøknad		tegnet av: CT	kontrollert av: AN	dato: 22.06.2012
			tegning: Plan 1. Etasje	faks: 12002 Pellygata 41 - rehabilitering plan	vedlegg nr: gruppe E	tegnings: A20-11	målestokk: A3: 1:100	revisjon: -

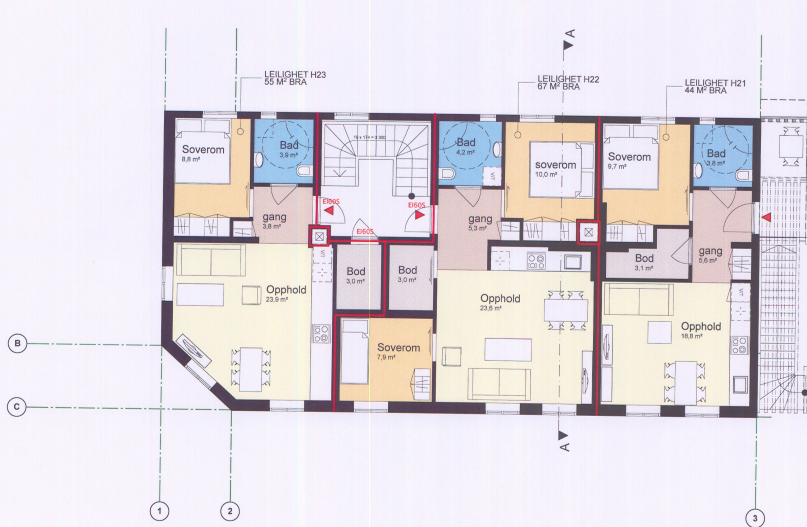
byggherre: Kokkimgården AS Gyldenløvs gate 20b 0260 Oslo prosjekterende: 	plus arkitektur as kirkegt 53, 1721 Sarpsborg tlf. 69 11 32 10 mob. 00 00 00 00 post@plusarkitektur.no	prosjekt:	12002 Pellygata 41						
			Rammesøknad						
		tegning:	Plan 2. Etasje		tegnet av:	CT	kontrollert av:	AN	dato:
		filnavn:	12002 Pellygata 41 - rehabilitering_pln		vellegg nr:	gruppe E	tegningsnr:	A20-12	målestokk:
								A3: 1:100	revisjon:
