# Østensenveien 5

# Tilstandsrapport

# gnr. 31, bnr. 950, snr. 22

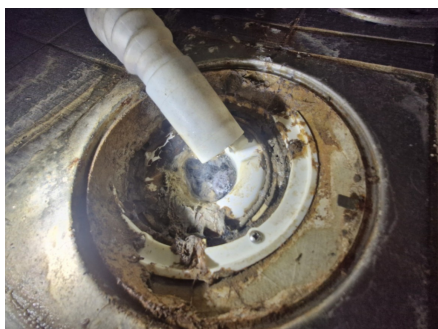
### ⌚ TG 2 Sanitærutstyr og innredning

- Det er ikke påvist tilfredsstillende løsning for å synliggjøre lekkasje fra innebygget sisterner.

- Det må gjøres tiltak for å lukke avviket.
- Uten dreneringsløsning/lekkasjesikring kan lekkasjer pågå over lang tid uten å bli oppdaget. Dette kan føre til omfattende fuktskader i omkringliggende byggematerialer.

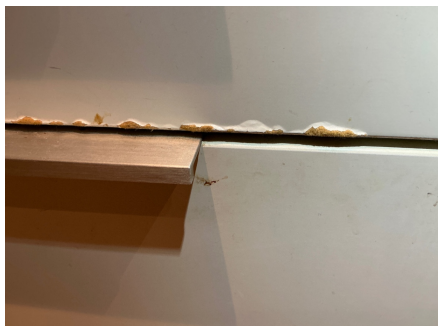
- Det er påvist skader på overflater/kjøkkeninnredning utover normal slitasjegrad.

- Påviste skader må utbedres.
- Det må påregnes lokal utbedring/utskifting.

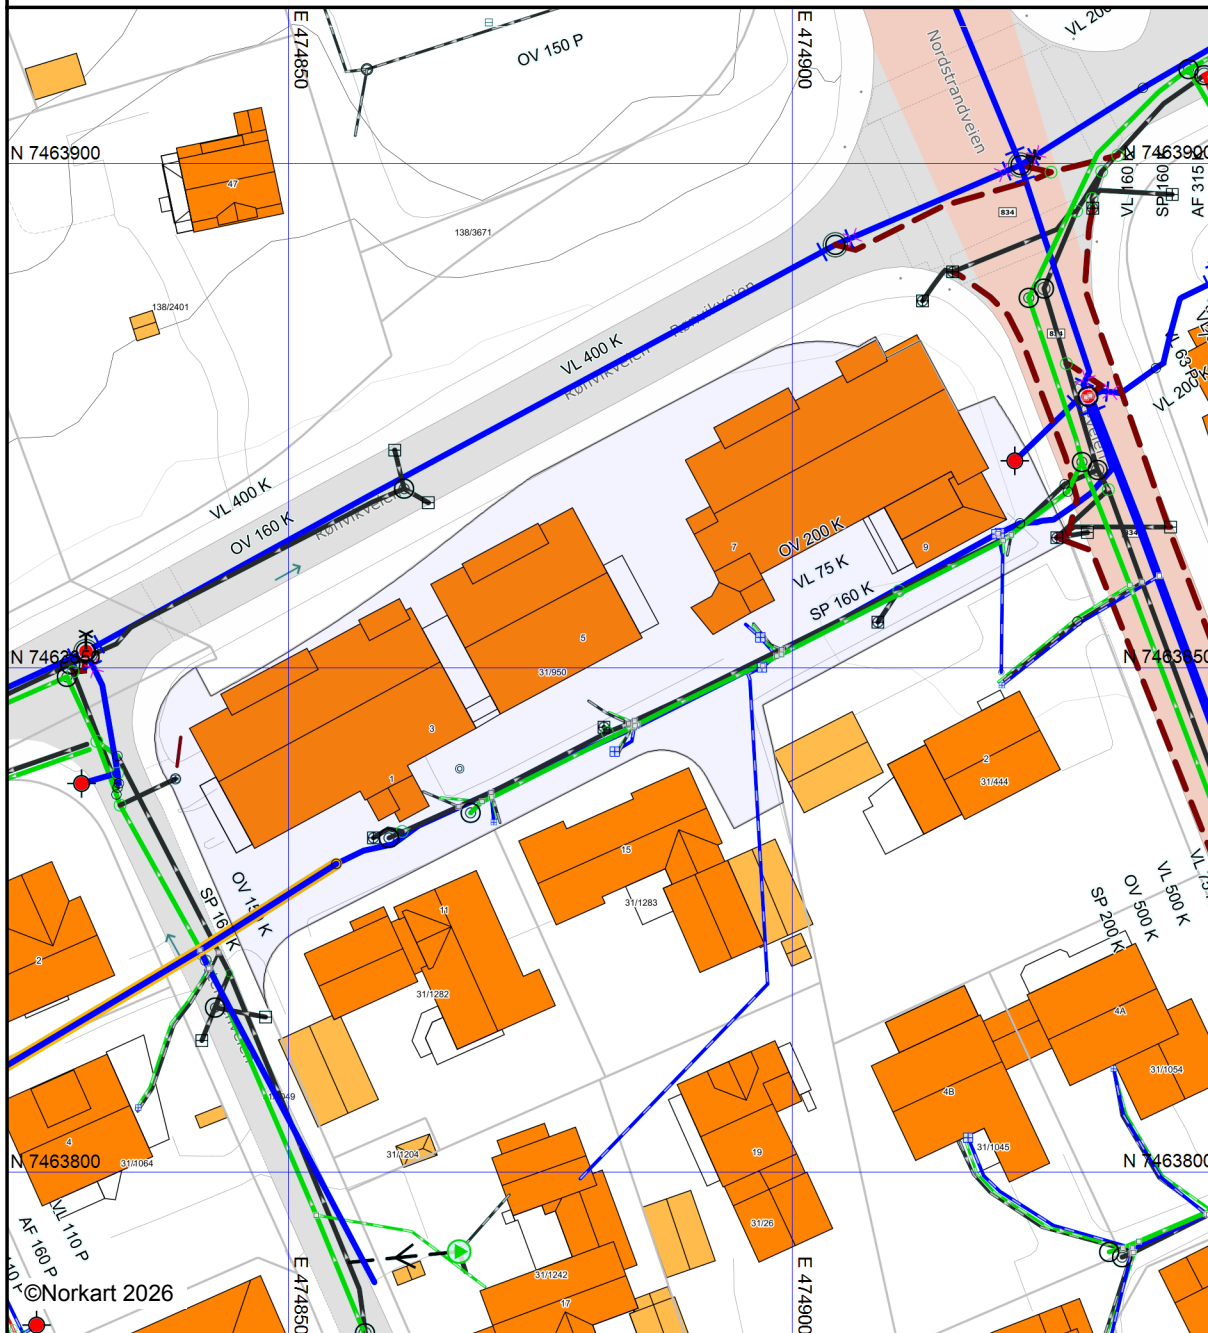
Kartet viser kommunale ledningstraseer (vann og avløp) der dette finnes. Private stikkledninger tegnes der disse er registrert. Informasjon hentes fra kommunens digitale ledningskartverk.
