Tilstandsrapport

Fritidsbolig

Lauvlibrenna 28, 3512 HØNEFOSS

Befaringsdato: 18.01.2026

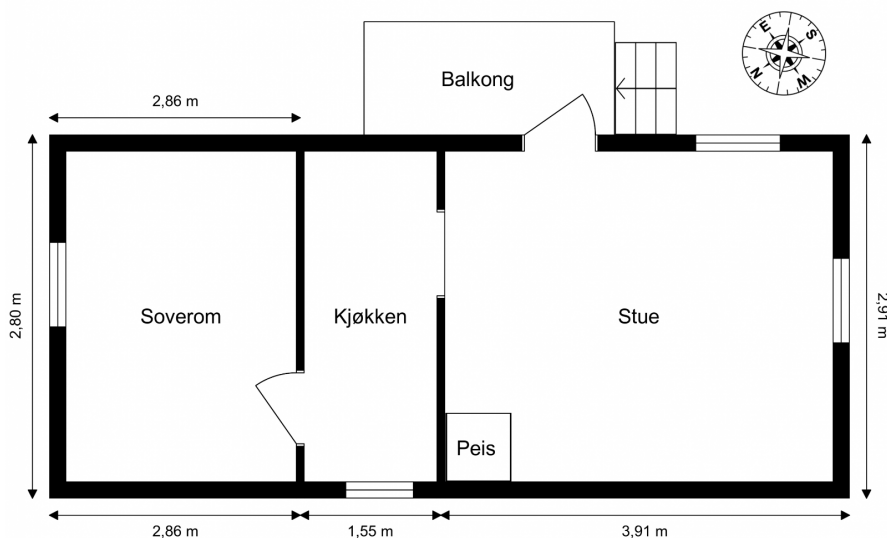
Lauvlibrenna 28 3512 HØNEFOSS 1. Etasje

Planskissen er kun en illustrasjon og det kan forekomme avvik.
Tegningen kan ikke anvendes til detaljmåling.

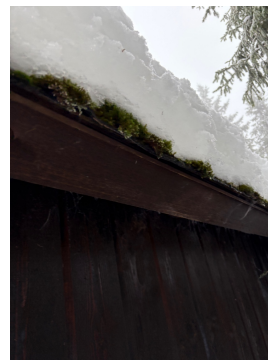
Hytten mangler nedløp og takrenner.

Hytten mangler takrenner og nedløp.

Takrenner og nedløp må monteres.

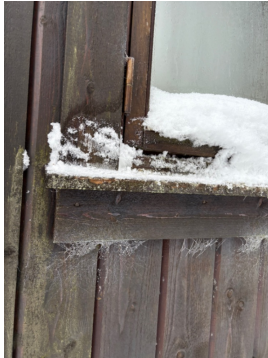
Vannbord og utvendig listverk rundt vinduer har råteskader.

Råteskadet vannbord og listverk må skiftes.

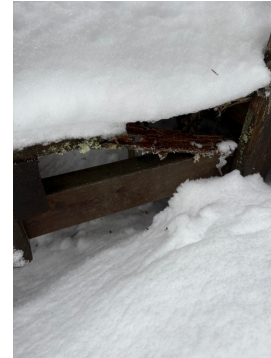
Hytten har en ytterdør i tre.

- Det er påvist dører som er vanskelig å åpne eller lukke.

Dør/karm har råteskader.

- Dører må justeres.

Døren må skiftes for å lukke avviket.

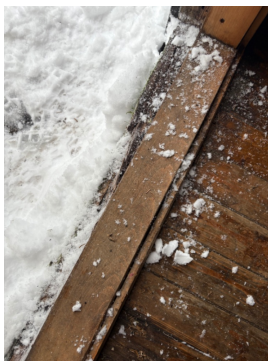
Hytten har en utvendig trapp i tre som går fra mark opp på balkong.

- Det er påvist fukt-/råteskader i konstruksjonen.

Trappen har store råteskader og må byttes da den ikke er sikker å gå i per dags dato.

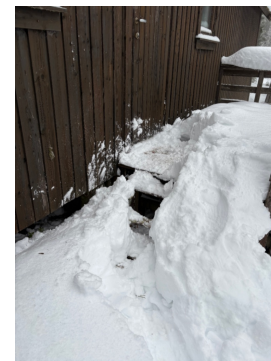
Hytten har en østvendt balkong i treverk på ca 2kvm.

- Det er påvist fukt-/råteskader i konstruksjonen.

Balkongen var snødekt under befaringen og det er derfor vanskelig å vurdere denne annet de råteskader som var synlig under befarings.

Råteskadet treverk må skiftes på både balkongen og rekkverk.

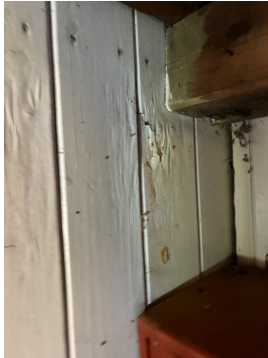
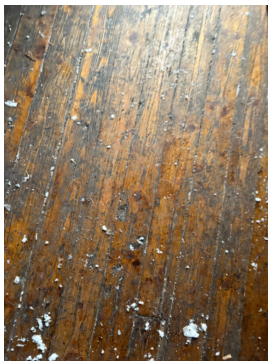
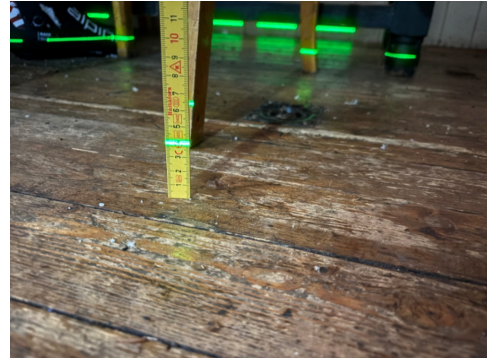
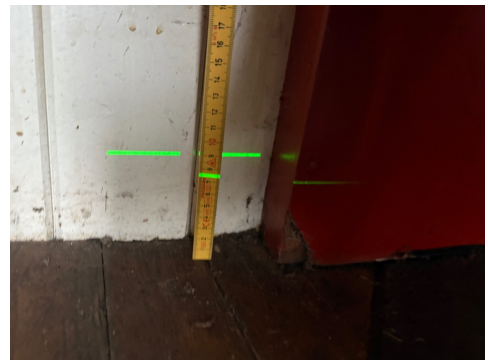
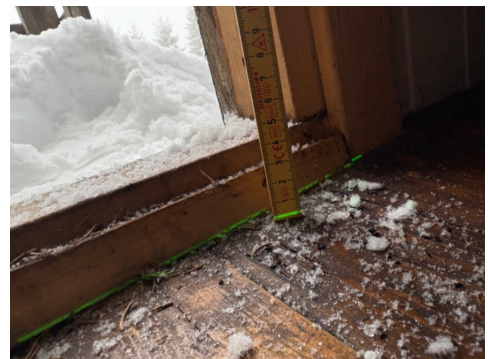
- Det er stedvis påvist synlige skader på overflater.

Overflate har stor slitasje og der er funnet råteskadet panel på veggen, noe som kan tyde på lekkasje fra tak/utvendig vegg.

- Overflater må utbedres eller skiftes.

Råteskadet overflater må utbedres.

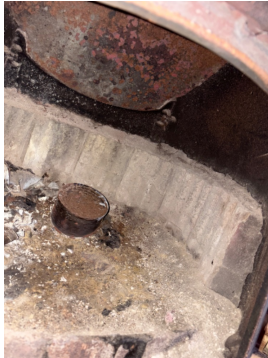
Hytten har vedovn med stålpipen som er plassert i stue.

- Ildfast plate mangler på gulvet under/foran ildstedet.
- Det er påvist sprekker i ildfast stein inne i ovnen.

- Det må monteres ildfast plate under/foran ildstedet.

Ildfast stein med sprekker i ovnen må skiftes.
