Egenerklæring

Grimstadgata 300, 0464 OSLO

Tilstandsrapport

levert av Anticimex AS

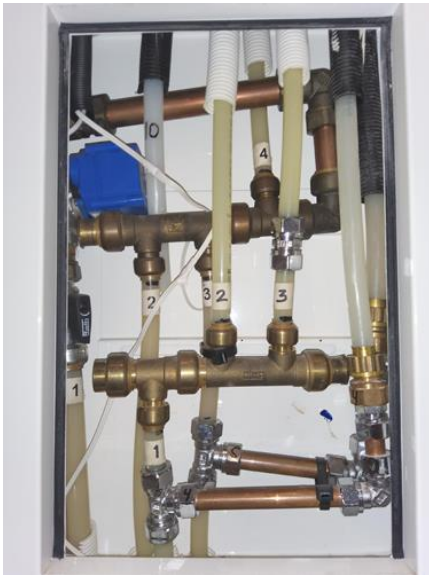
Kommentar - [Fordelerskap]

Vannrør av kobber kombinert med rør-i-rør system. Avløpsrør av plast kombinert med støpejern. Fordelerskap med stoppekraner lokalisert på bad. Varmtvannsbereder i kott på 115L fra 2010, det er etablert lekkasjestopper for varmtvannsbereder og kjøkken. Leiligheten er elektrisk oppvarmet kombinert med peisovn i stue. Leiligheten har mekanisk avtrekk på bad, naturlig avtrekk på kjøkken med naturlig tilluftventiler i vinduer.

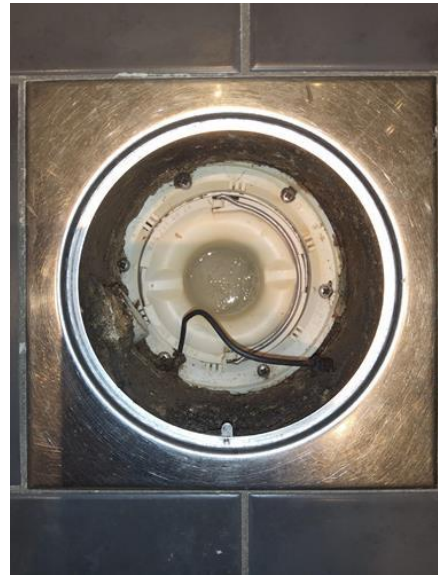
Kommentar - [Sluk]

TG i Fallforhold (gulv) | Nivåforskjell fra døråpning på topp overflate gulv og til hovedsluk er på tilfeldig sted målt til ca. 30 mm. Dette er vurdert til å være tilfredsstillende mht lekkasjesikkerhet.

TG 2 Membran, tettesjikt og overgang til sluk. | Tettesjiktet har en alder som tilsier at restlevetiden er usikker. Rommets lekkasjesikkerhet kan derfor ikke verifiseres.
