# Røymyrveien 32A

**Splitter ny selveierleilighet med moderne standard - Trappefri adkomst  
- Alt på ett plan - 3 soverom - Flytt rett inn!**

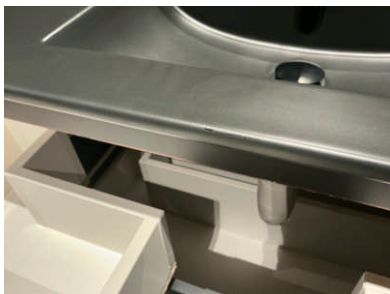
Rør- og avløpsanlegget i boligen fungerte etter enkel test av dette på stedet. Ingen lekkasje var å se på besiktigelsen. Videre kontroll av anlegget krever avansert teknologi. Dette ble ikke rekvirert.

Slitasje i overflate på innredning/vask.

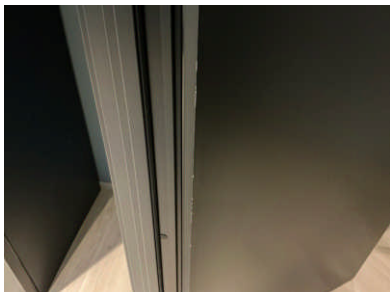
Noe slitasjemerker i dørbblad til soverom.
