# Nonnegata 32B

## TILSTANDSRAPPORT

Nonnegata 32 B

15.01.2026

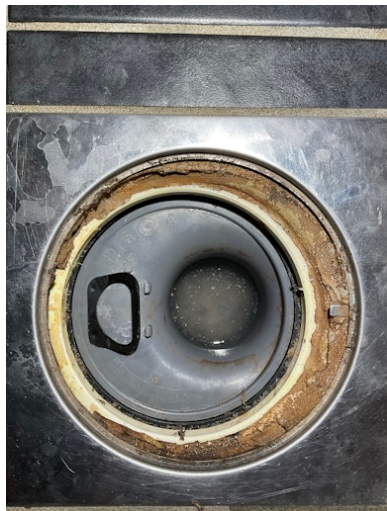
TG 2 er gitt med bakgrunn i alder på fuktsikringen. Smøremembran har en naturlig aldringsprosess i form av kjemisk uttørking. Normal forventet levetid på smøremembran er 10-20 år. Ved å etablere dusjkabinett vil badet kunne vare i flere år enn den antatte gjenstående levetiden. Det anbefales å etablere tett dusjkabinett.

Toalettet mangler dreksåpning. Et minimumskrav ved valg av innebygget sistene er at det etableres en såkalt dreksåpning. Ved en eventuell lekkasje vil vannet derfor raskt bli synlig på baderomsgulvet ved rett oppbygging. Da det er ukjent om sisternen har en såkalt safetybag eller lignende så gis det tg 2 grunnet usikkerheten og manglende dokumentasjon på utførelsen.

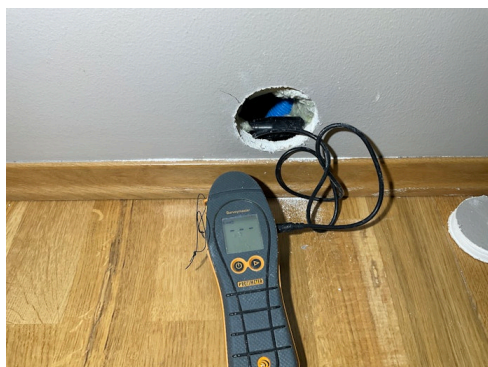
Det er utført søk etter fukt fra tilstøtende rom der dette var mulig. Ingen tegn til forhøyede fuktverdier på baksiden av membran på tilfeldige valgte plasser. Ingen konstaterte fuktskader.

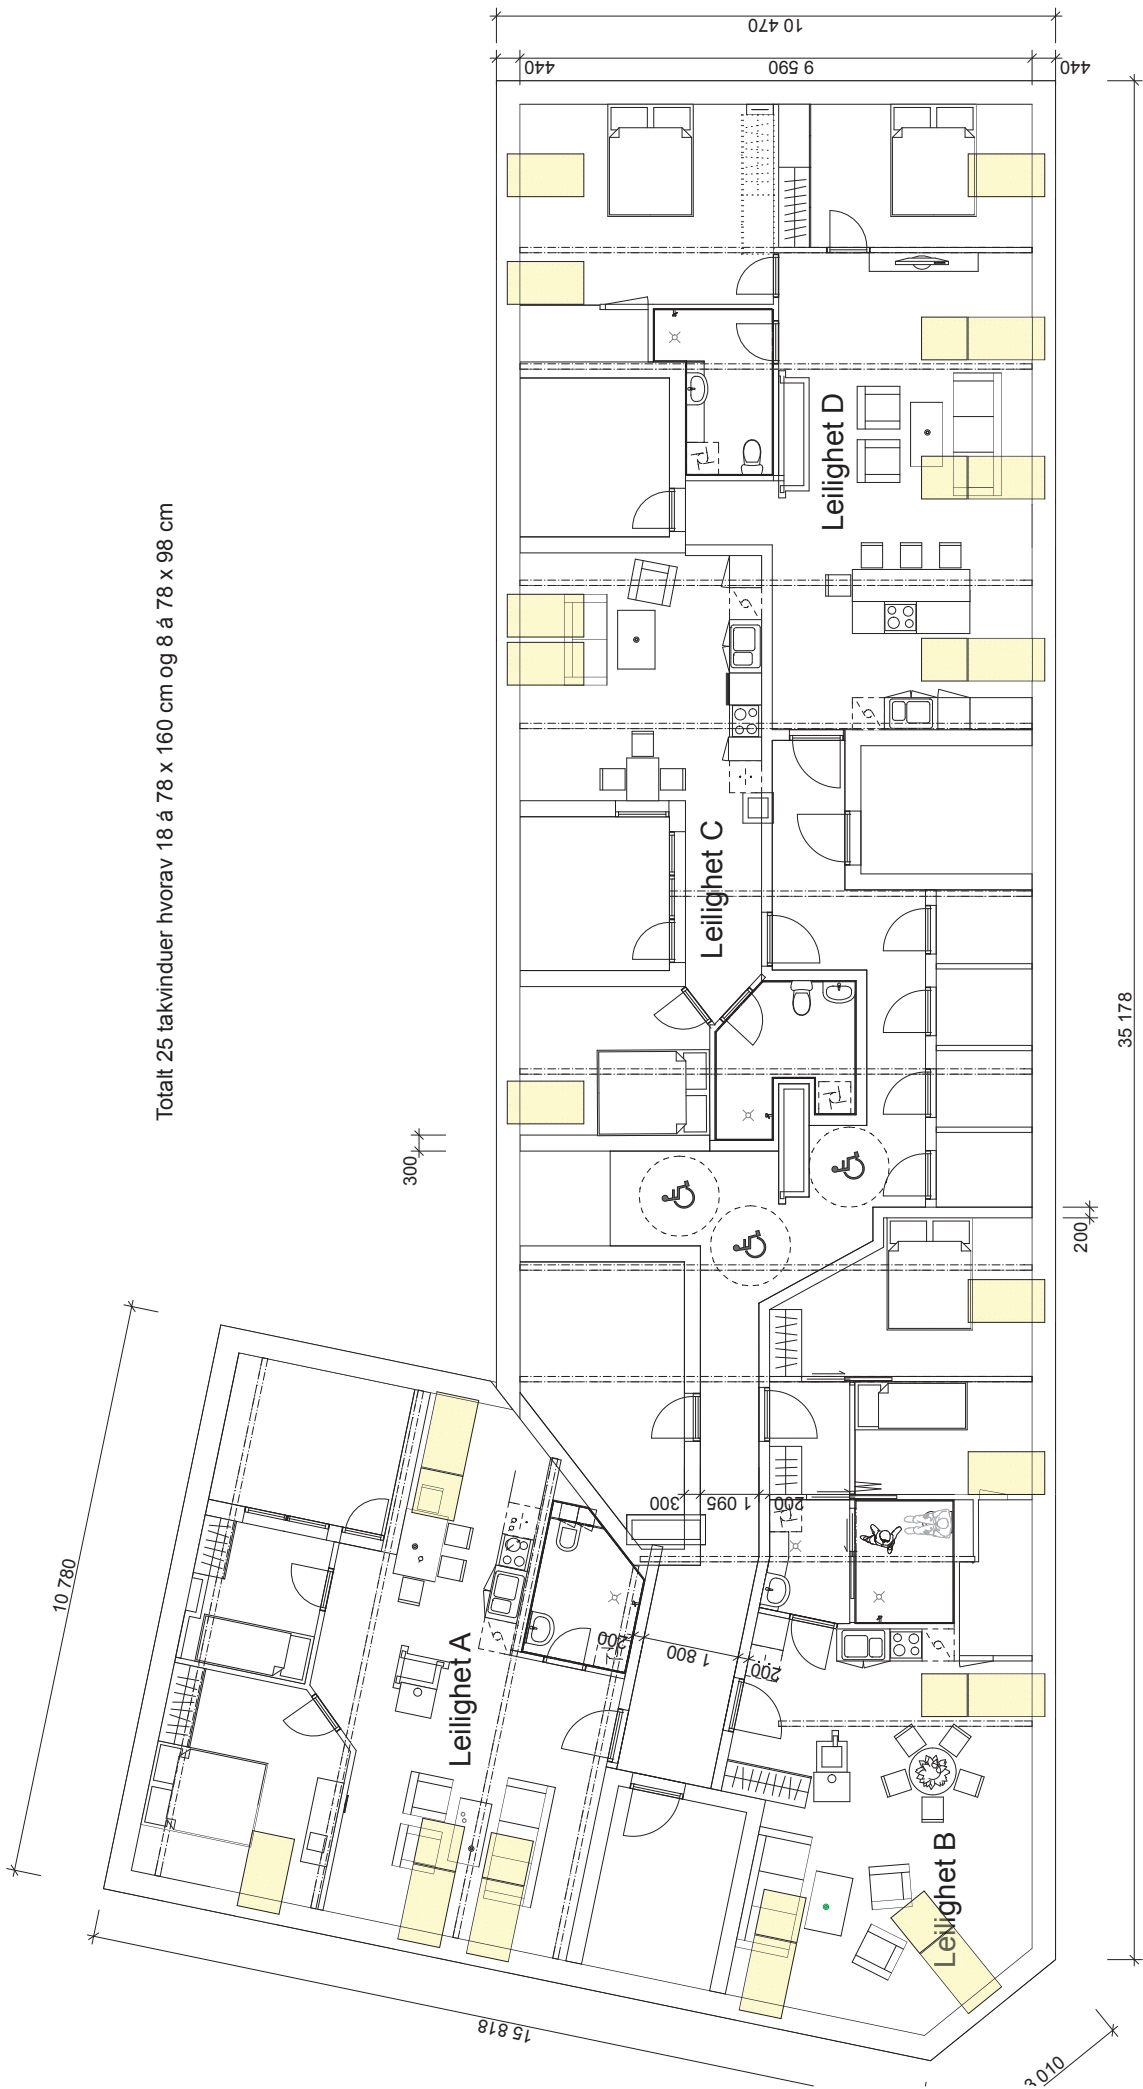
Nonnegata 32, loftsplan

Totalt 25 takvinduer hvorav 18 à 78 x 160 cm og 8 à 78 x 98 cm
