# Tilstandsrapport

levert av Anticimex AS

Badehusgata 45  
4014 STAVANGER  
Gnr./Bnr.: 52/745  
Andelsnr. : 32  
Stavanger kommune

Befaringsdato: 06.01.2026

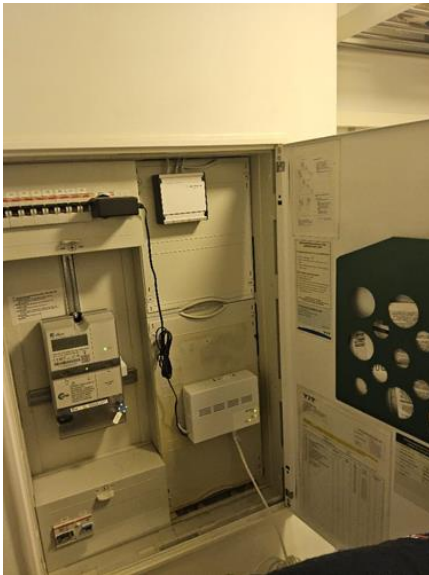
Elektrisk anlegg - [Sikringsskap. ]

Det er gjennomført en forenklet vurdering av det elektriske anlegget, uten at det er registrert åpenbare avvik. Med bakgrunn i at det ikke har vært utført el-tilsyn/utvidet el-kontroll av boligen i løpet av de siste fem år, anbefales det på et generelt grunnlag at dette gjennomføres.

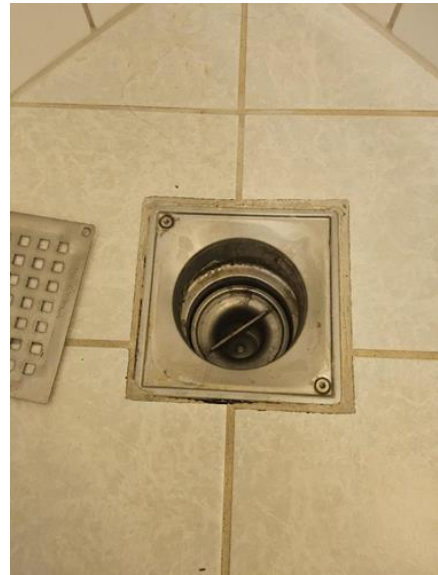
Våtrom - [Sluk på bad (dusjsonen).]

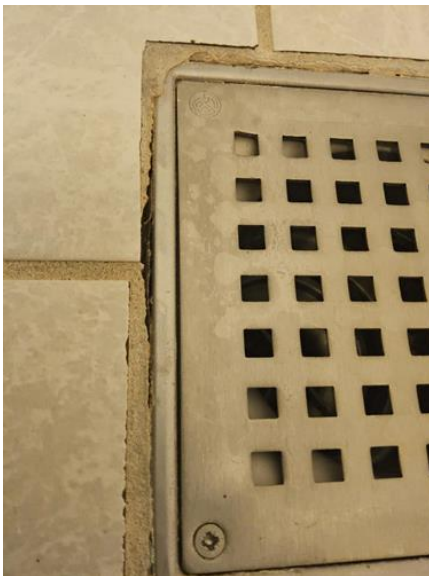
| | TG 2 | Overflater gulv | Riss/sprekker i flisfuger (ved sluk) observert i dusjsonen. Tiltak anbefales. |

Våtrom - [Riss/sprekk i flisefuger ved sluk i dusjsonen. ]

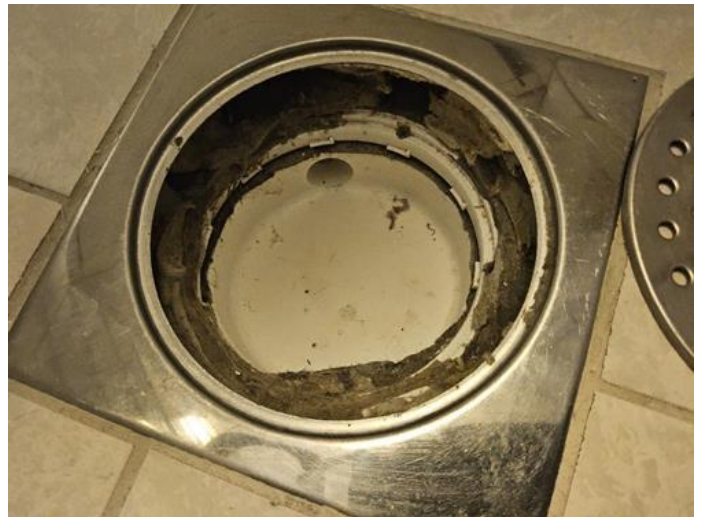
Våtrom - [Sluk på bad (hjelpesluk).]

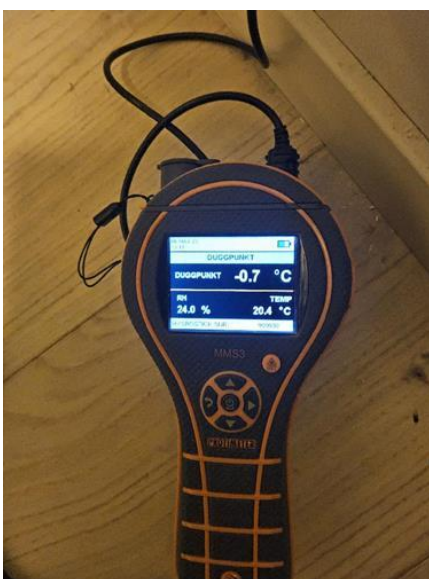
| | TG i | Fukt i tilliggende konstruksjoner | Det er utført fuktmåling (i eksisterende hull) med egnet instrument (Protimeter MMS), i tilstøtende rom til våtrom (bod). Det ble ikke registrert forhøyede verdier eller andre avvik. Målingene viser følgende: RH 24.0%, temperatur 20,4 grader C og duggpunkt - 0,7 grader C. Målingen gir kun et øyeblikksbilde av forholdene og kan endre seg med årstider, fukt- og temperaturforhold. |

Våtrom - [Fuktmåling ifm bad.]
