# Egenerklæring

Peter Jebsens veg 27, 5265 YTRE ARNA

Befaringsdato: 09.01.2026

Rapportdato: 16.01.2026

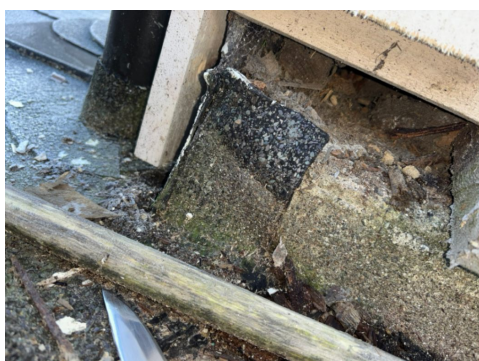
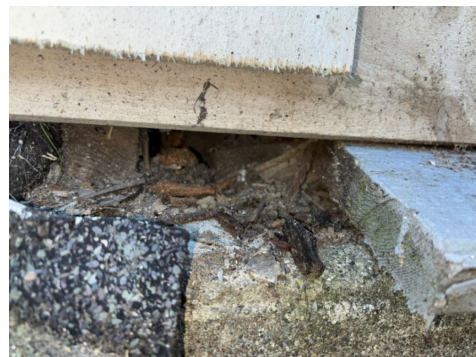
- Det er påvist råteskader i veggkonstruksjonen.
- Det er påvist spredte råteskader i bordkledningen.
- Det er ingen eller liten lufting i nedre kant av kledning mot grunnmur.

Omfanget er ukjent, kledning må fjernes for å avdekke hele omfanget.

- Råteskadet trekledning må skiftes ut.
- Uten tilstrekkelig lufting bak bordkledningen kan fuktighet som trenger inn bak bordene eller gjennom veggene innenfra ikke tørke opp. Dette skaper ideelle forhold for råtesopp og muggvekst.
- Råteskadede konstruksjoner må skiftes ut.

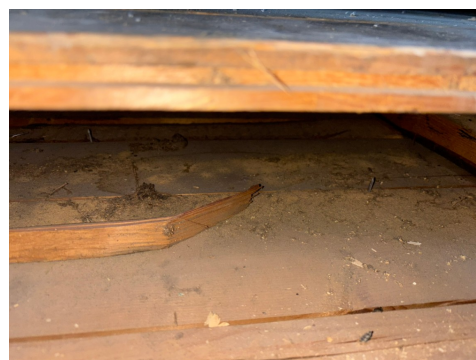
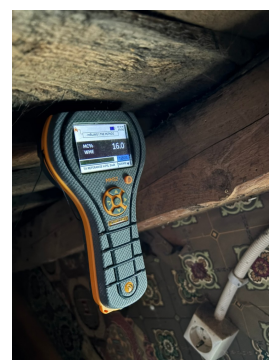
#### **Takkonstruksjon/Loft**

Tak-konstruksjonen mellom leilighet og loft har ikke dampspærre, det er heller ikke lagt isolasjon i taket mellom kladdloft og leilighet. Dette medfører damp opp i loftet og dårligere isolasjonsverdi. Det er registrert høyere fuktverdier på loftet. Det er registrert spor av Mit på loftet.

- Lufting/ventilering bør forbedres.

Det bør legges dampspærre og isolasjon i skille mellom leilighet og loft. Loftet bør behandles for Mit.

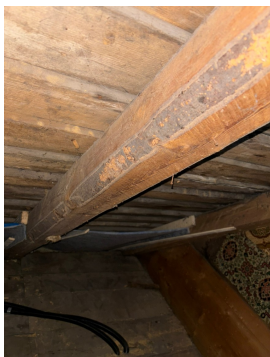
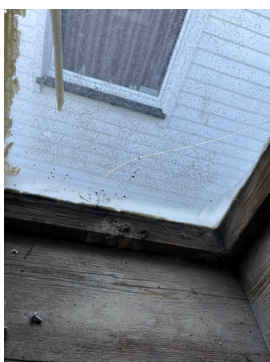
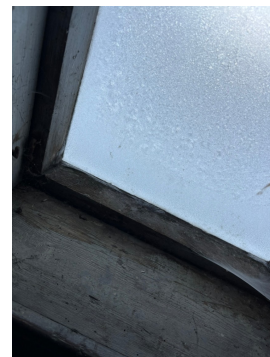
## TG 2 Vinduer

Vinduene er med 2-lags glass i trekarmer.  
Nytt vindu kjøkken.

- Karmene i vinduer er slitte og det er sprekker i treverket.

- Det er påvist vinduer med fukt/råteskader.

- Vinduer med råteskader må erstattes med nye.

Kostnadsestimat: Under 20 000

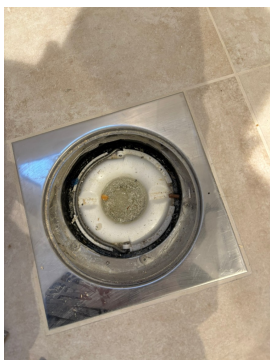
Det er 1 stk plastluk i gulvet.  
Det er lagt smøremembran på gulvet, på veggene er det bruk wediplater eller tilsvarende under flis.
