# Tilstandsrapport

Enebolig

Sagaveien 5, 8400 SORTLAND

gnr. 15, bnr. 507

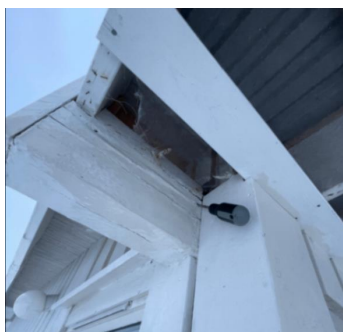
- Det er påvist fukt-/råteskader i takkonstruksjonen.

Bjelke som er synlig og stikker ut fra bolig i sør/østlige hjørne har råteskader, det ble stukket med syl i treverket og den gikk relativt langt inn.

- Konstruksjonene må sikres mot råde, sopp og skadedyr.

Det anbefales å sjekke de andre bjelkene også.

**Kostnadsestimat: 20 000 - 100 000**

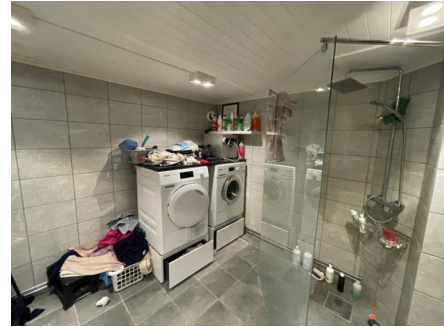
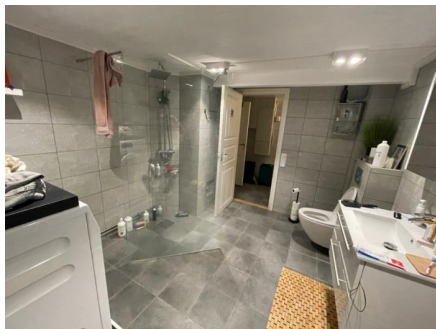
## KJELLER > BAD/VASKEROM

### **TG 2** Overflater vegger og himling

Det er noe malingsavskaling på lister ved dør, dette tyder på høy fuktighet.  
Det observeres noe sveiing på dør.

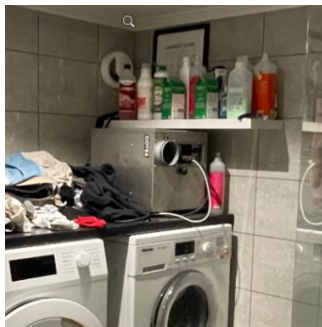
Det er installert en egen avfukter på badet, dette kan bety høy fuktighet.

- Det bør etableres tilfredsstillende tilluft til våtrom f.eks. luftespalte ved dør e.l.

Nærmere vurderinger kreves.

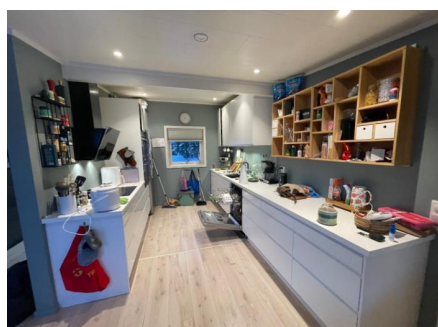
Kjøkkenet har innredning med glatte fronter. Benkeplaten er av laminat. Det er induksjonstopp, micro og stekeovn. Induksjonstopp har en liten skade, selger sier at den fungerer med avviket og at skaden er av kosmetisk forhold.

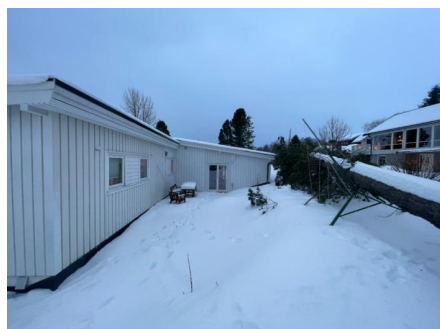
Det er viktig at terreng heller fra grunnmur og fundamenter.

Overflatevann skal hurtigst mulig vekk fra bygning for på den måten å unngå unødvendig fuktbelastning på utvendig fuktsikring og drenering. Ideelt bør det i en avstand på minimum 3 meter være god helling vekk fra grunnmur. Tiltak bør vurderes utført i forbindelse med drenering og bortledning av vann fra taknedløp, hvor det arronderes fall fra grunnmur.

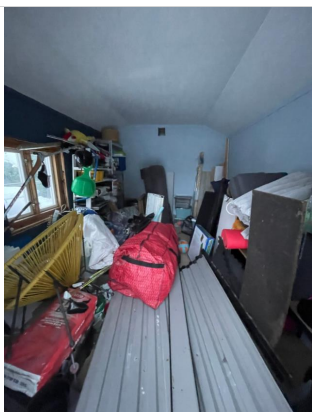
Bygget trenger vedlikehold

Bygget er ikke tilstandsvurdert ihht Forskrift til avhendingslova og NS3600. Dette er kun en enkel beskrivelse.

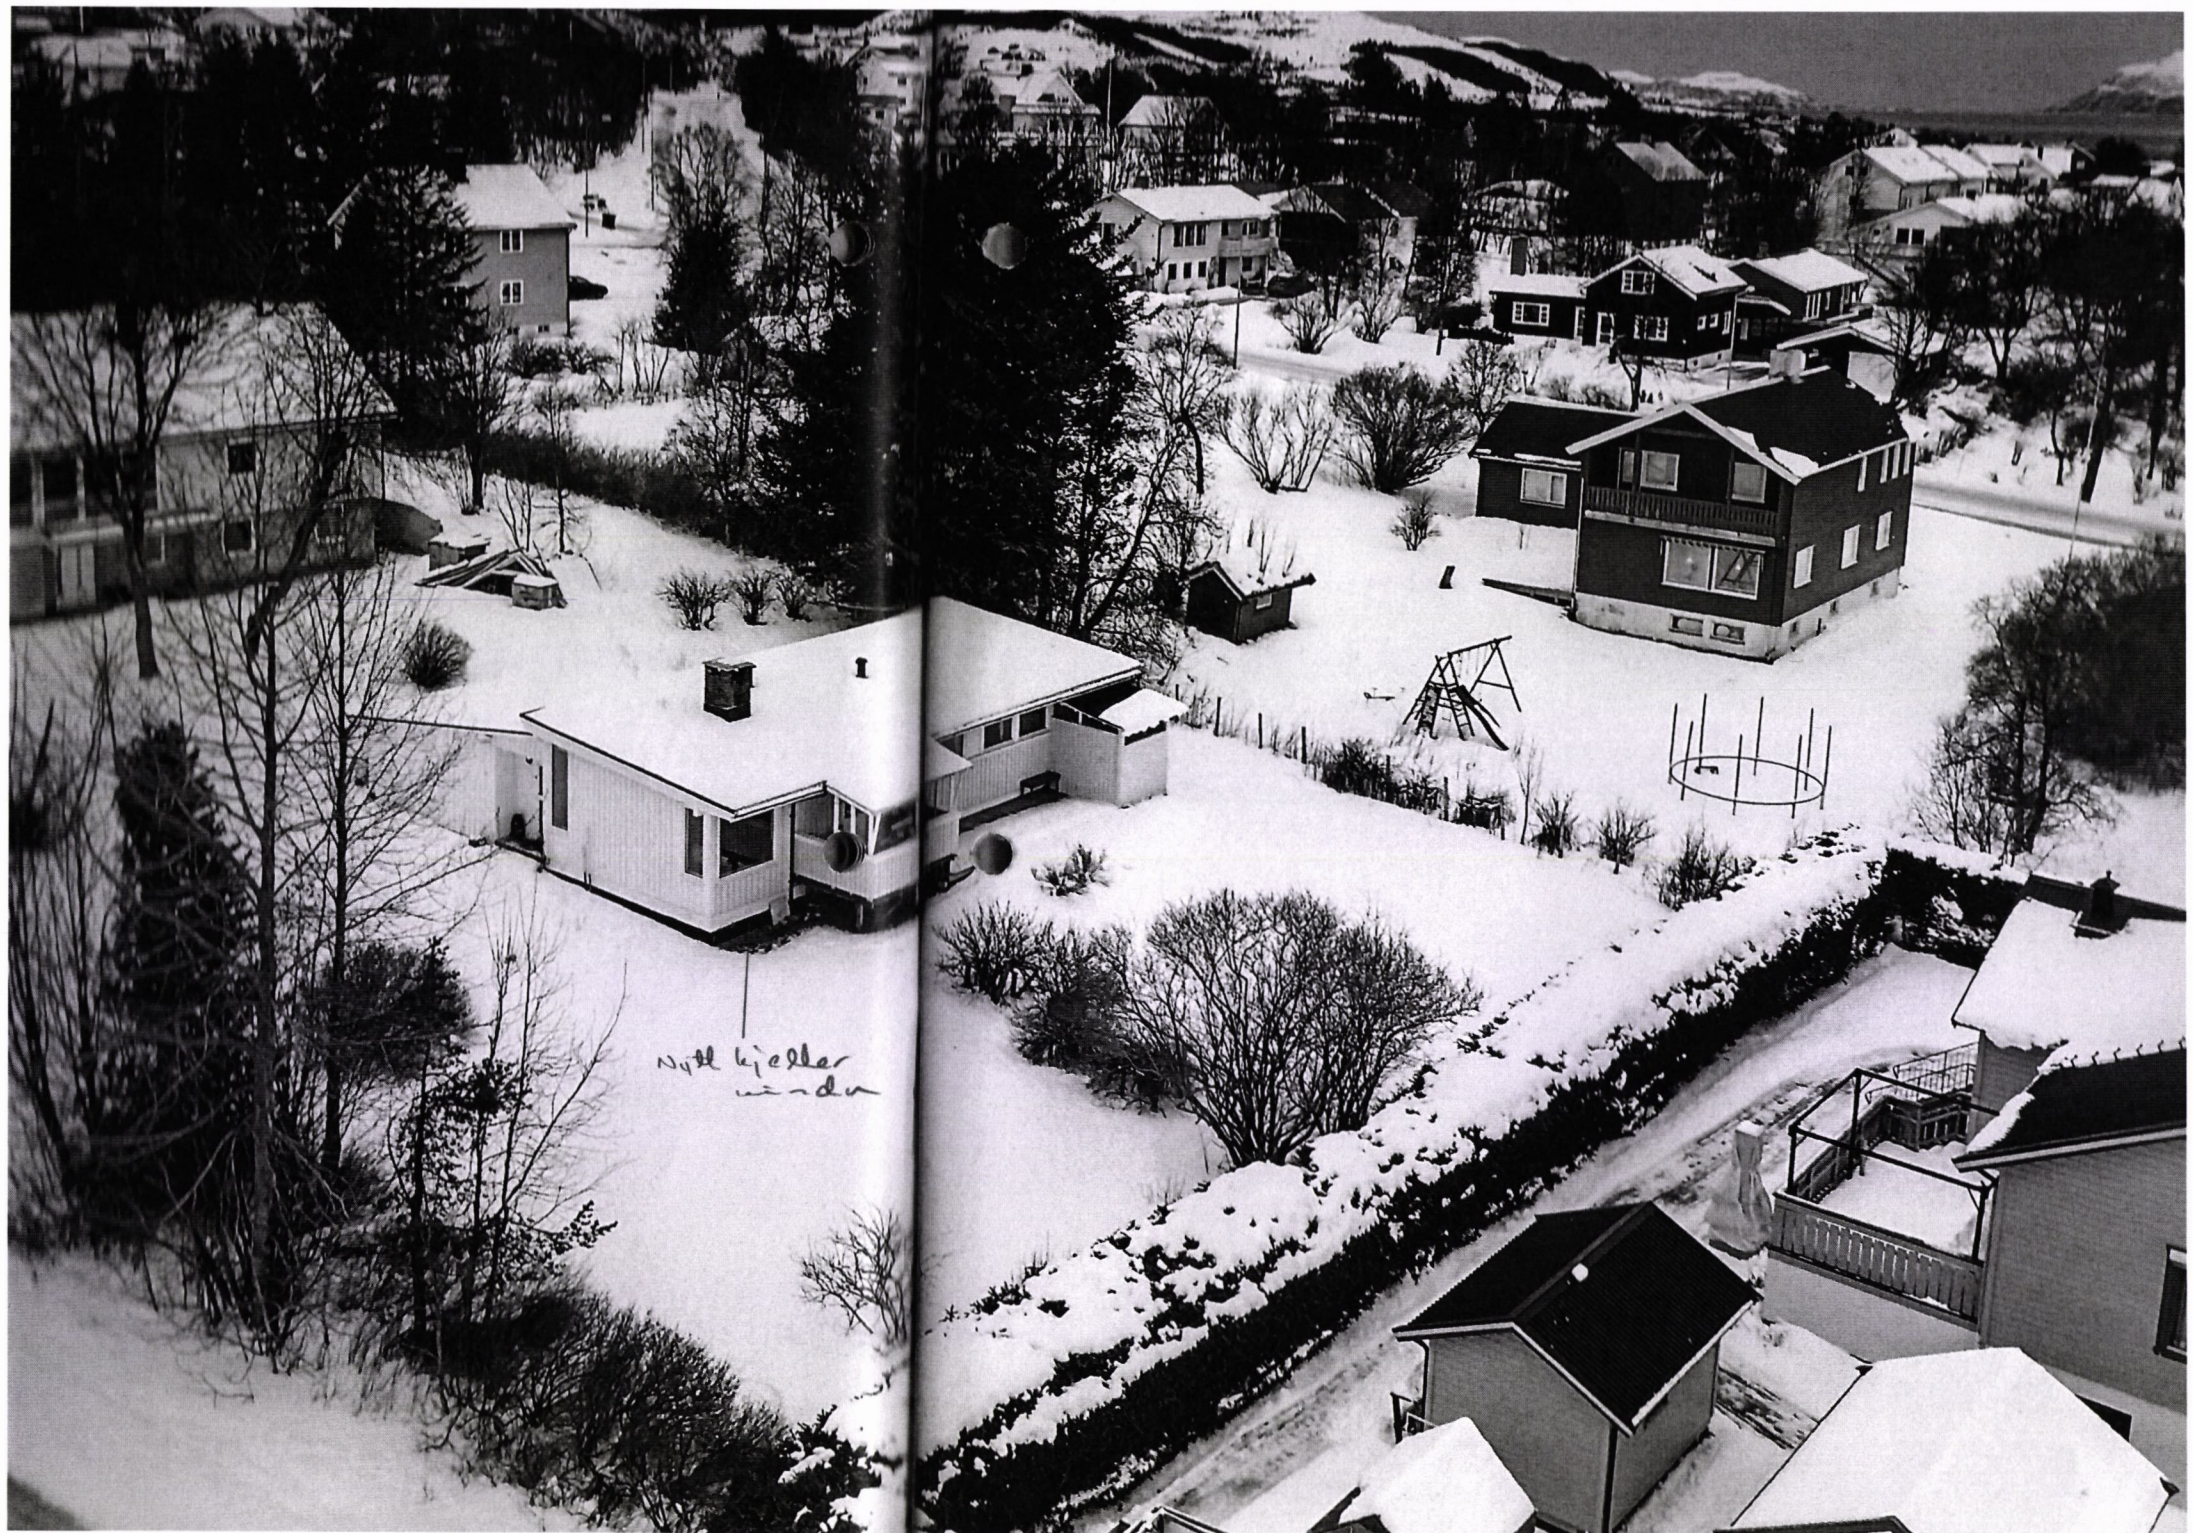
Innsett av rømningsvindu kjeller/soverom

Godkjent rømningsvindu  
som kan åpnes sideveis  
fullt opp. Fastmontert  
beenk under vindu.  
50cm fra beenk til  
vindu.

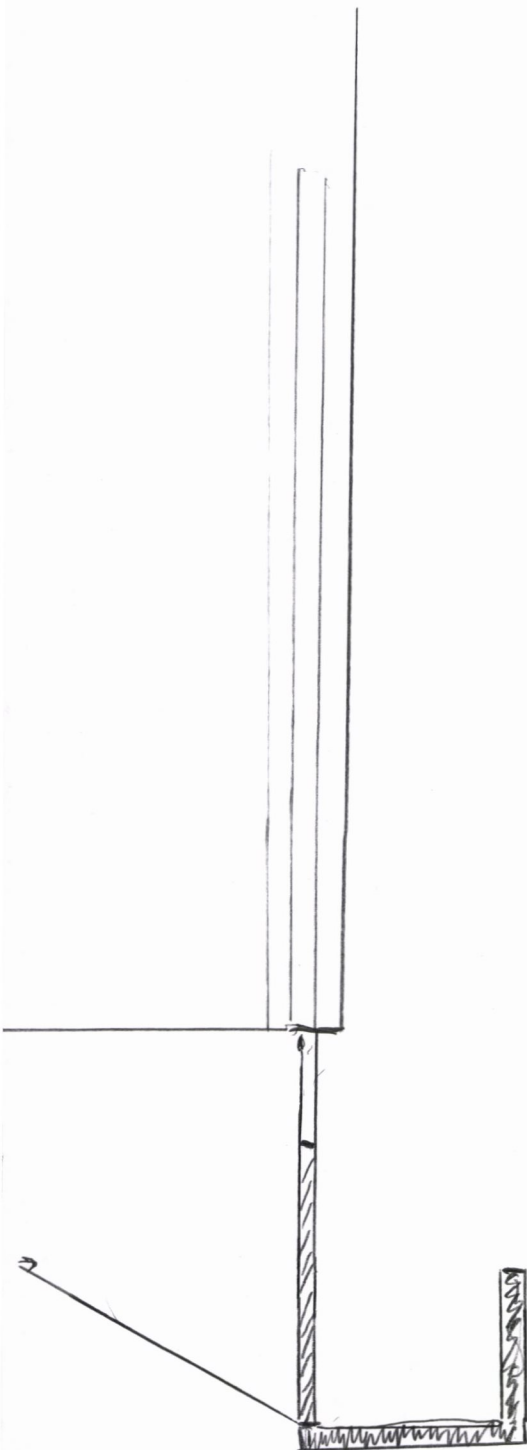
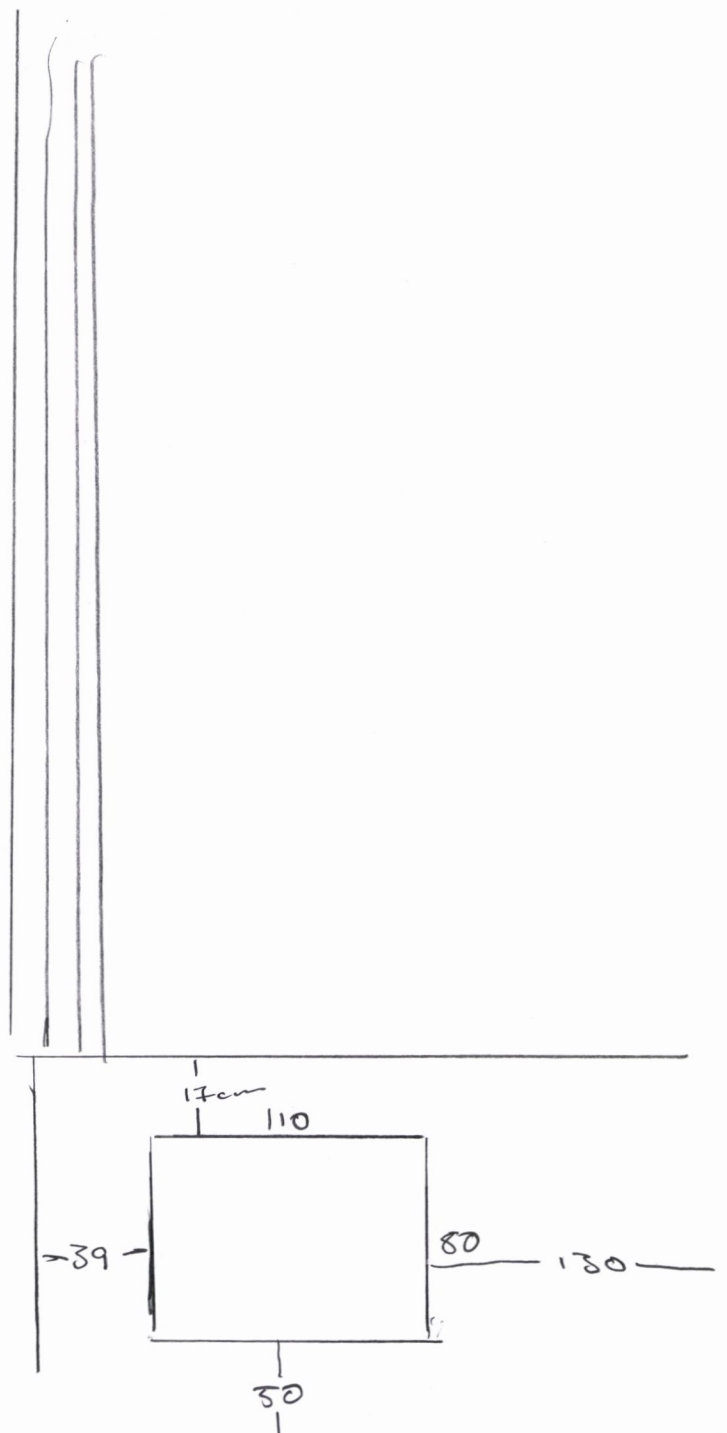
Full tilstandsanalyse av våtrommet er i hht. forskriften ikke nødvendig. Våtrommet må oppgraderes for å tåle normal bruk etter dagens krav.

Tilstandsbeskrivelse av badet slik det ser ut nå.

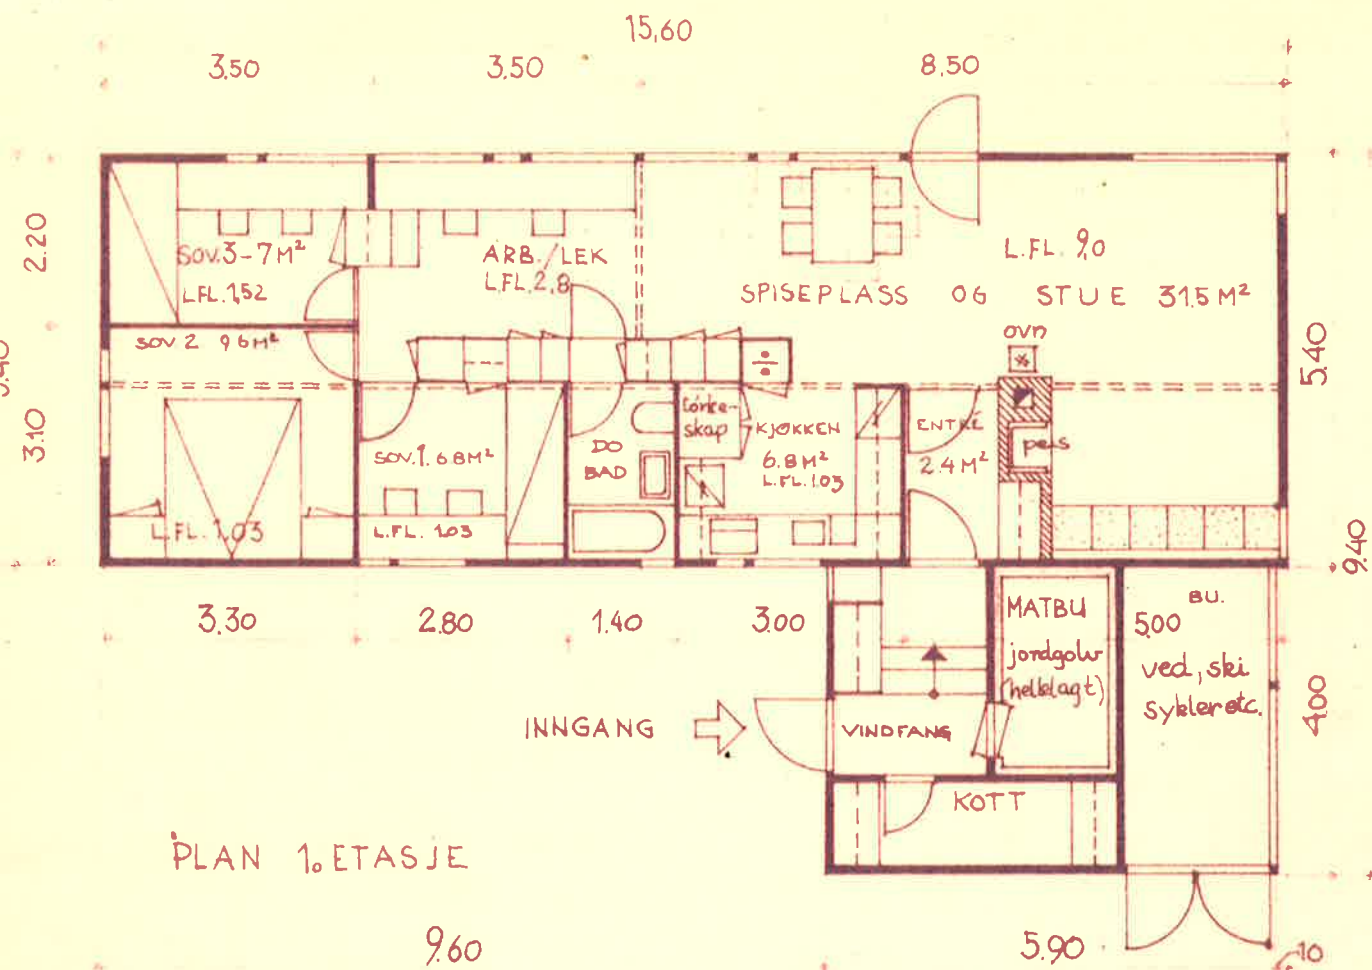
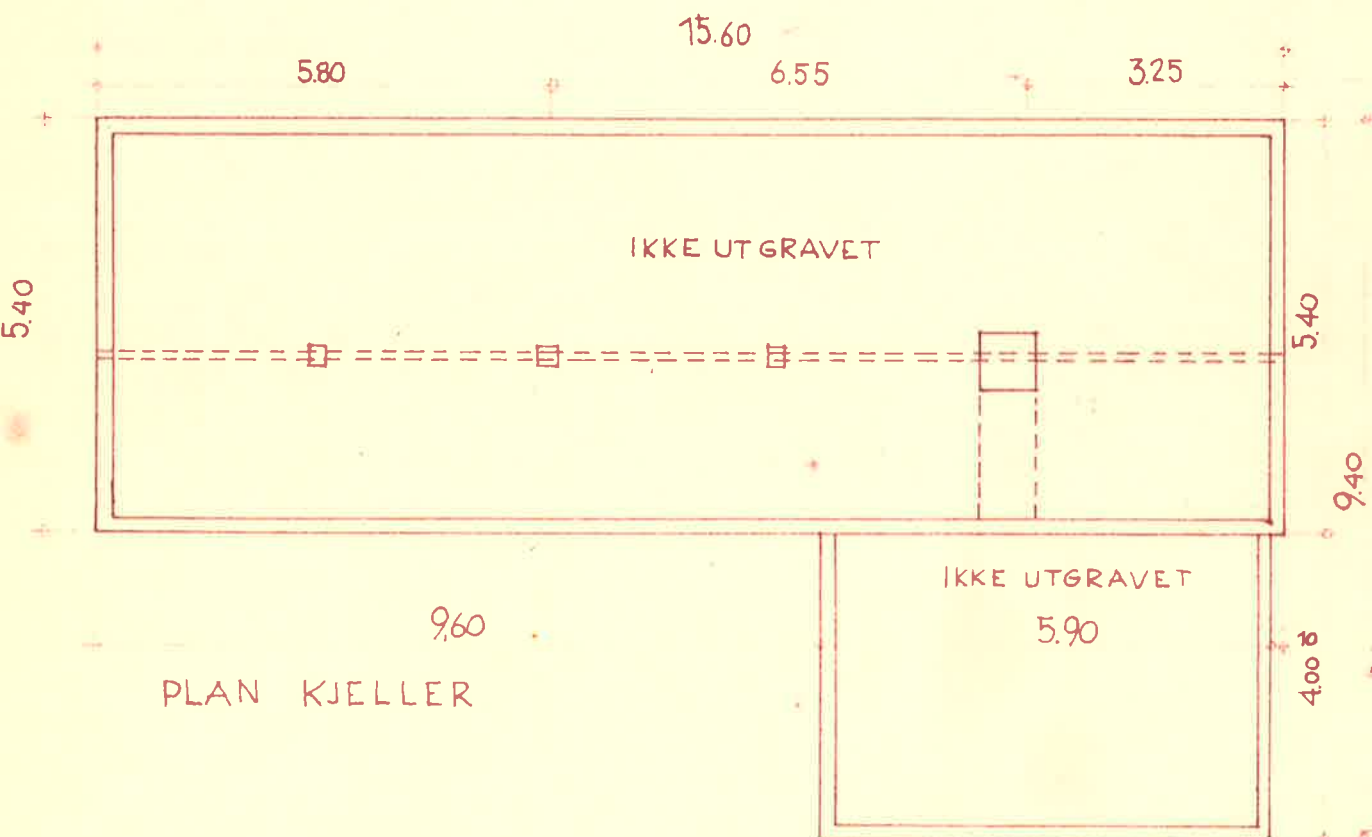
FASADER-SNITT

ENEBOLIG FOR NORVALD MYRSETH  
SORTLAND

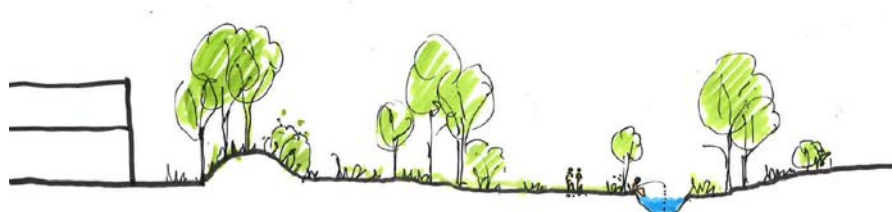
Illustrasjon til N01-N02 – med buffersone mot Selneselva .

Næringsbygg-----Jordvoll-----Buffersone (25-100m)---Elv-----Buffersone
