Tilstandsrapport

Leilighet

Storgata 40, 6230 SYKKYLVEN

Befaringsdato: 19.01.2026

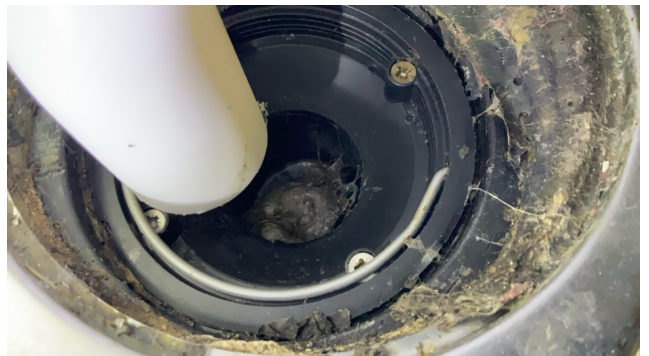
1. ETASJE > BAD/VASKEROM

Gulvet er flislagt. Rommet har elektriske varmekabler.

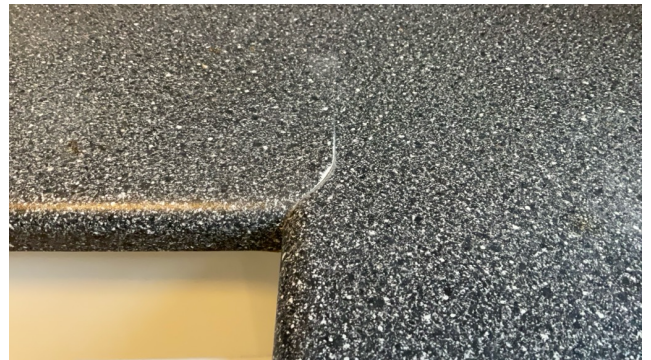
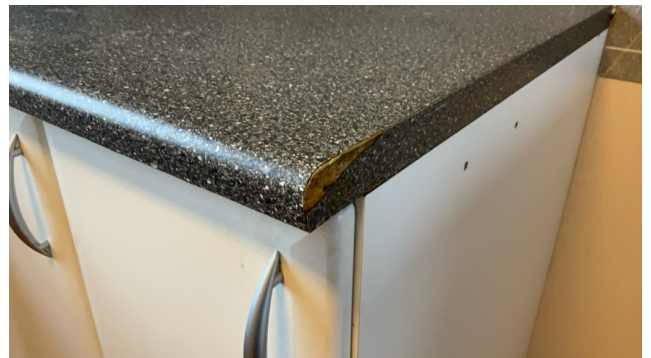
Det er registrert noe slitasje med mindre skader og opp posning på benkeplate.

Kjøkkeninnredningen fungerer til sitt formål med avvikene. Oppgraderinger og vedlikehold bør vurderes.

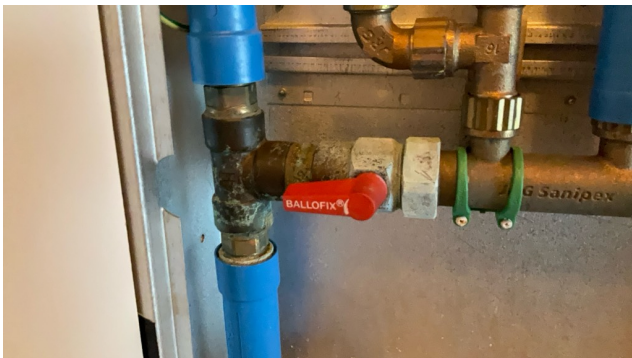
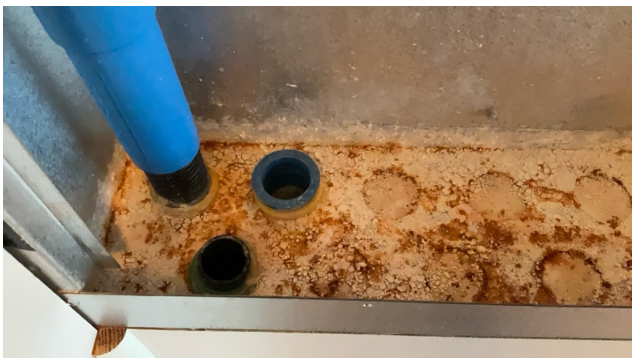
Det er registrert irr på mutter/ rørdeler inne i selve rør i rør skapet. Det er registrert rustdannelse i skapbunnen på rør i rør skapet. Ukjent årsak til rustdannelse.

Korrosjon (irr) bryter ned metallet i røret. Over tid kan dette føre til at røret får små hull eller sprekker, som igjen kan føre til vannlekkasje og behov for utskifting av røret.

Rør i rør skap er konstruert på en slik måte at det ved lekkasjer fra rør opplegger eller fra komponenter inne i skapet vil dette vannet ledes til synlig sted/ sikker avrenning.

Det anbefales kontroll av rørlegger.

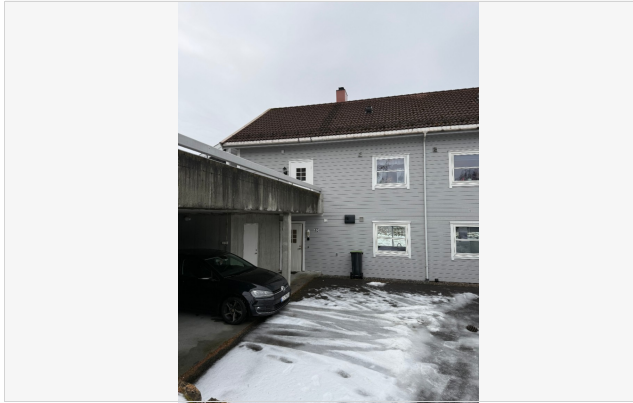
Carport

Anvendelse

Parkering.
