Tilstandsrapport

Boligbygg med flere boenheter

Bodinveien 32, 8010 BODØ

gnr. 31, bnr. 491, snr. 2

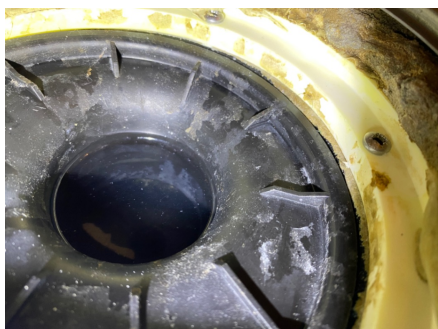
ETASJE > BAD

Vurdering av avvik:

- Det er viktig å merke seg at levetiden til en membran varierer basert på kvalitet, installasjon og bruk. Eldre membraner kan bli sprø og sprekke opp, noe som fører til at de mister sin vanntettende funksjon. Dette kan resultere i vannlekkasjer gjennom vegger og gulv og fuktskader.

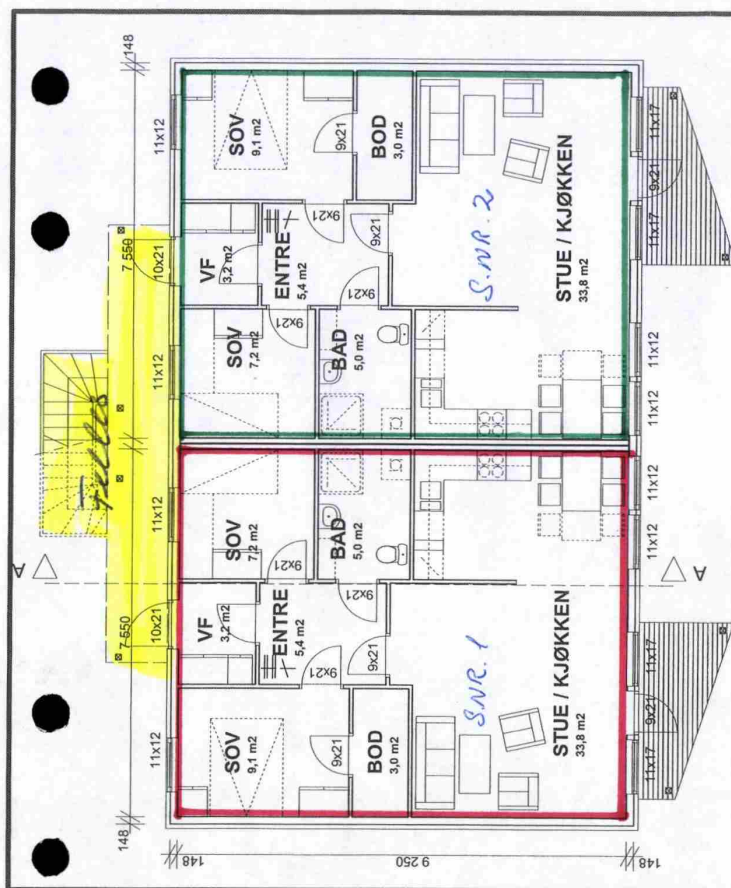
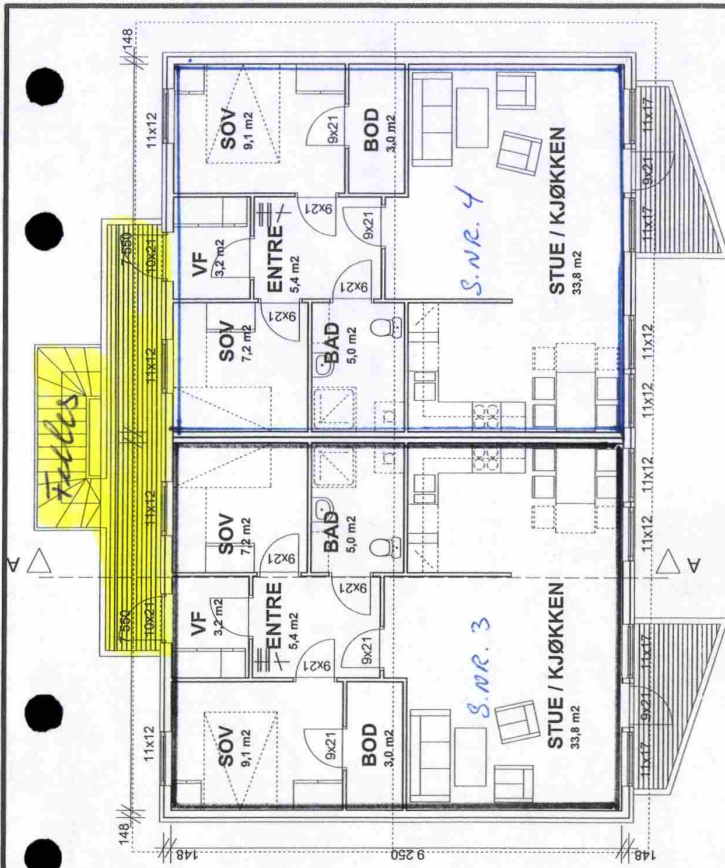
PLAN OG FASADER

CARPORT

LEILIGHET 1
 69,3 m²
 BRA

LEILIGHET 2
 69,3 m²
 BRA

LEILIGHET 3
 69,3 m²
 BRA

LEILIGHET 4
 69,3 m²
 BRA
