Nedre Hovdevei 45

Velkommen til Nedre Hovdevei 45

Bruksareal	113 m ²
BRA-i	108 m ²
BRA-e	5 m ²
TBA	7 m ²
Soverom	3
Boligtype	Tomannsbolig
Eieform	Eier
Tomteareal	221 m ²
Byggeår	2023

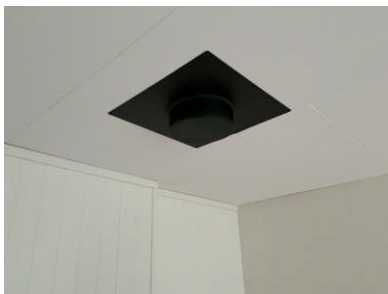
Bilde

Pipe avsluttet i himling på stue i 1.etasje

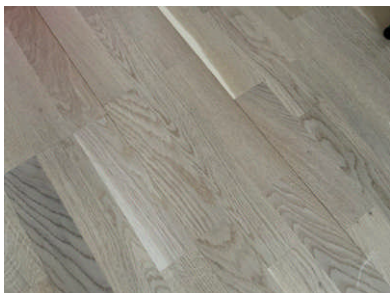
Bilde

Det registreres at gulv glipper i skjøter ved trapp. Kan tyde på at det har vært fukt på gulv i området, da det registreres «svai» i topp gulv.

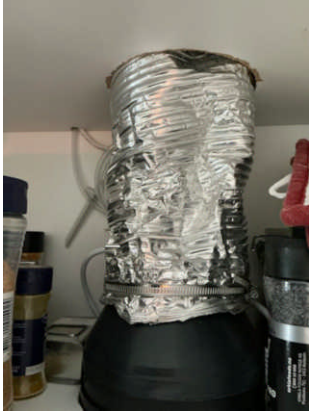
Bilde

Ventilasjonskanal/rør over ventilator er skadet og det anbefales utskifting av denne. TG 2 på denne.

Ventilasjonskanal/rør over ventilator er skadet og det anbefales utskifting av denne.
