Tilstandsrapport

Fritidsbolig vertikaldelt

Nilsaklampmyre 19, 4443 TJØRHOM

Rapportdato: 21.01.2026

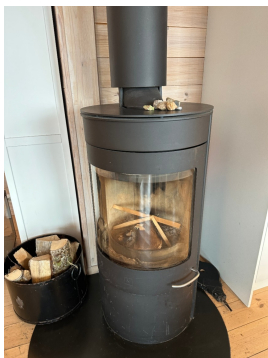
TG 1 Pipe og ildsted

Boligen har isolert stålpip og vedovn.

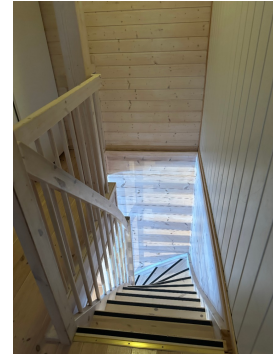
TG 1 Innvendige trapper

Boligen har lakkert tretrapp.

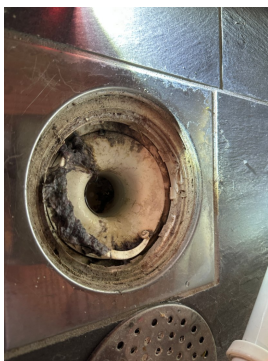
Sluk i gulv.

Det bør etableres tilstrekkelig høydeforskjell mellom topp slukrist og gulv ved dørterskel for å oppfylle krav til sikker avrenning. Manglende fall kan medføre økt risiko for vannskader ved eventuell lekkasje, da vann lettere kan renne ut av våtrommet og skade tilstøtende konstruksjoner.

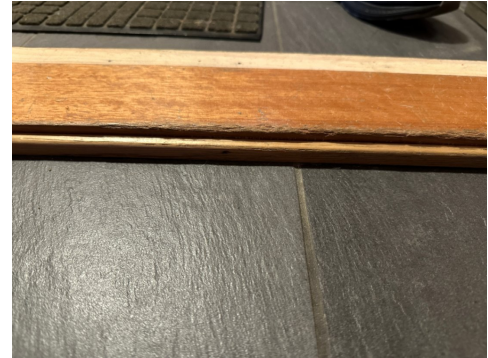
Overgang mot dørterskel.

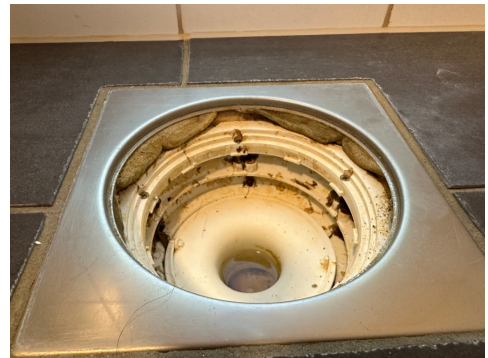
- Det er mulighet for at det kan forekomme vannlekkasje på våtrommet hvor vann ikke vil gå til sluk.
- Det er påvist at høydeforskjell fra topp slukrist til gulv/synlig topp membran ved dørterskel er mindre enn 25 mm.
- Det er påvist at noen fliser har bom (hulrom under).
- Det er påvist avvik i fallforhold til sluk i forhold til krav i forskrift på byggetidspunktet.

Sluk i gulv.

- Selv om bom eller hull lyd ikke alltid er et umiddelbart problem, bør det overvåkes nøye før eventuell utvikling i sprekker i flisfuger e.l. oppstår. Dette må en foreta tiltak for, for å begrense utviklingen.
- Det bør etableres avrenning inn til sluk for hele våtrommet.
- Eventuelt lekkasjevann fra utstyr utenfor dusjsone vil ikke ha en naturlig vei til sluket. Dette kan føre til at vann samler seg på gulvet og potensielt renner ut av rommet eller trenger inn i konstruksjonen.

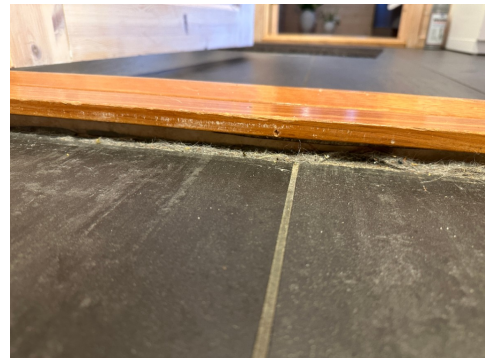
Overgang mot dørterskel.

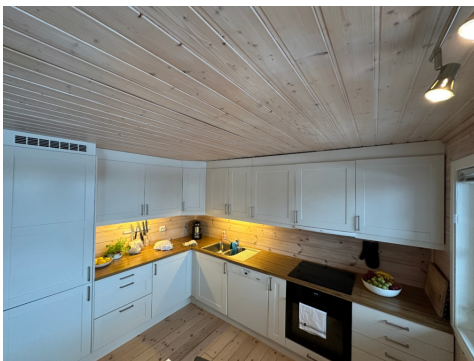
KJØKKEN

Kjøkkenet har innredning med profilerte fronter. Benkeplaten er av laminat. Det er kjøleskap, oppvaskmaskin, platetopp og stekeovn.

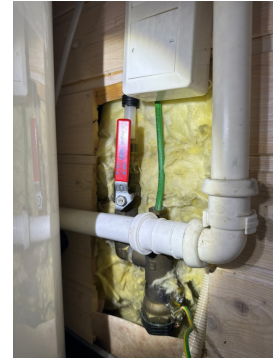
Hovedstoppekran.

- Rørkurser på rør-i-rør system bør merkes.
