St. Hanshaugen 28 - Nabolaget Langaheia/Myrholtet - vurdert av 73 lokalkjente

Befaringsdato: 04.03.2026

Rapportdato: 09.03.2026

Tilstandsrapport

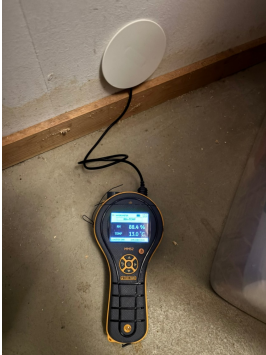
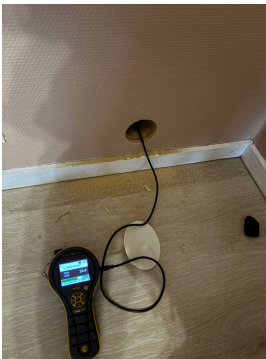
Bakveggene til leiligheten er tilfylt, veggene er innvending kledd med plater. Det er foretatt hulltaking det ble registrert høyere fuktnivå i ytterste delen av svillen mot grunnmur, det ble og registrert hø relativ luftfuktighet i påforingen.

- Det er gjennom hulltaking påvist høyt fuktnivå inne i trekonstruksjonen i hulltakingen, men ikke påvist fuktskader i dette området. Høy luftfuktighet kan over tid føre til muggvekst eller sverting av materialer. Samtidig kan materialer og konstruksjoner bli ødelagt.

Det er foretatt hulltaking ved tre punkter i bakveggen. I bod ved kjøkken er det registrert 88,4% luftfuktighet ved 13 grader, 18 vektprosent fukt i svill. Ved soveplass er det registrert 83,6% luftfuktighet ved 15 grader, 14,4 vektprosent fukt i svill. I soverom er det registrert 75,5% luftfuktighet ved 13,8 grader, 14 vektprosent fukt i svill. Det bør være under 15–18 vektprosent fukt ved innbygging for å unngå problemer. Grensen for soppangrep regnes ofte fra ca. 20 vektprosent. Det er ikke registrert råte i trevirke ved befaringen.

- Det påviste fuktnivå gir grunn til å overvåke konstruksjonen jevnlig for å se utvikling over tid, og eventuelt foreta tiltak for å unngå fuktskader. Anbefaler åpning av veggen for å kartlegge bedre årsaken til fuktighet. En bør etablere bedre lufting og avfukting for lufting mellom påforing og grunnmur.

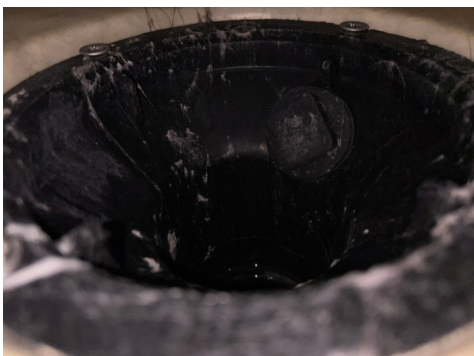
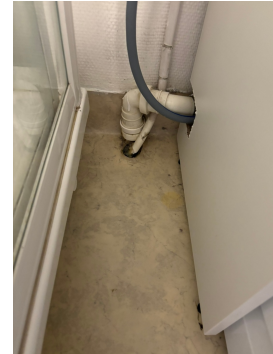
ETASJE > BAD

TG 2 Overflater vegger og himling

Det er noe mindre skade på veggplater nederst.

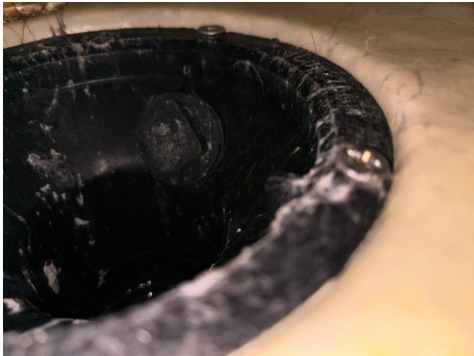
ETASJE > BAD

- Det er påvist mangelfull/feil utførelse rundt rørgjennomføringer e.l. som gir fare for fukt i konstruksjonen i våtsone.
- Mer enn halvparten av forventet brukstid er passert på membranløsningen.
- Mer enn halvparten av forventet brukstid er passert på slukløsningen.
- Sluk har begrenset mulighet for inspeksjon og rengjøring.

- Når sluket har begrenset tilgang, er det vanskelig å rengjøre sluket og å inspisere den for å oppdage skader i membranen/fuger rundt sluket, som er avgjørende for å forhindre lekkasjer.
- Sluket må sjekkes og rengjøres jevnlig.
- Konsekvensen er at det kan oppstå fuktskader i konstruksjonen bak overflatematerialet. Vann kan trenge inn gjennom utette rørgjennomføringer og forårsake fuktskader ved fukttilførsel gjennom enten bruksvann eller lekkasjevann.

Badet må videre benyttes med bruk av kabinett som leder vannet til sluken.

En må påse at sluken ikke går tett, da kan vann renne utover gulvet og til gjennomganger som ikke har tilstrekkelig retting rundt seg.
