# Tilstandsrapport

Boligbygg med flere boenheter

Bjørnsons gate 5, 2821 GJØVIK

Befaringsdato: 09.02.2026

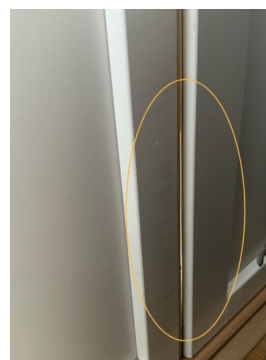
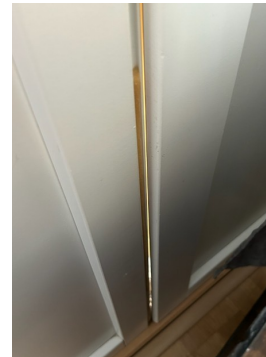
Utetthet mellom balkongdør og karm.

Balkongdøren bør justeres eller utbedres for å sikre tetthet mellom dørbblad og karm, slik at kaldtrekk unngås.

Dersom tiltak ikke utføres, kan det føre til redusert bokomfort, økt varmetap og mulige fuktskader over tid.

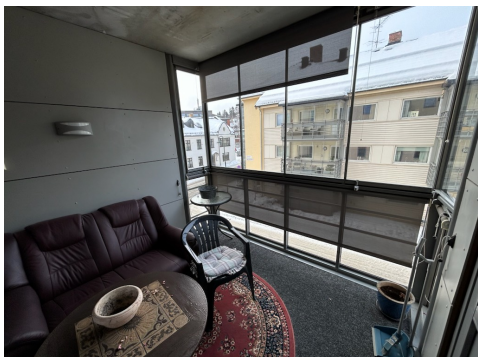
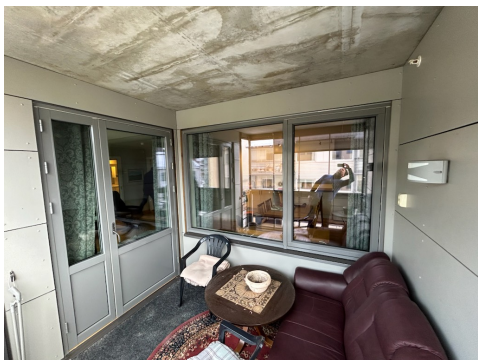
Innglasset balkong inntrukket i fasaden.

Oversiktspåse av innglasset balkong.

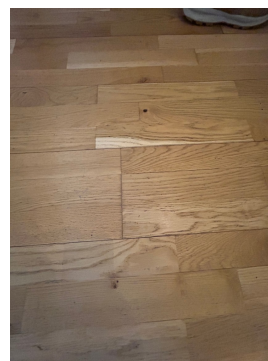
Det er påvist tydelige tegn på at parketten i gang og stue har vært utsatt for fuktighet. Dette kan ha oppstått som følge av våte sko i gangsonen og gulvvask med våt mopp i stuedelen.

Avvikene vurderes å være av estetisk karakter, men kan utvikle seg til større skader ved fortsatt utsettelse for fukt.

Fuktskjolder på parkett.

Det bør vurderes å utbedre eller erstatte parketten i gang og stue for å hindre videre skadeutvikling og sikre et tilfredsstillende innemiljø. Videre fuktpåvirkning kan føre til varige skader på gulvet og økt risiko for sopp- og muggdannelse.

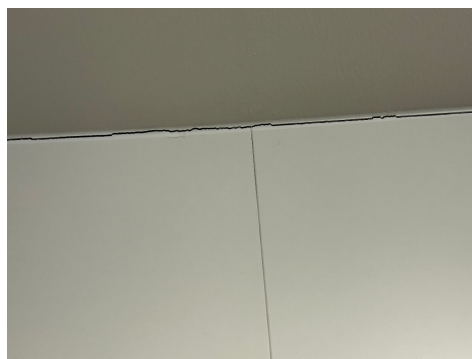
Det er registrert tørkesprekker i fuger mellom vegg og tak, samt sprekkdannelse i gipsplate over dør. Dette er ikke uvanlig å observere i denne typen konstruksjoner.

Tørkesprekker i fuger.

Avvikene på veggflatene bør utbedres for å unngå videre sprekkdannelse og sikre et godt estetisk resultat.

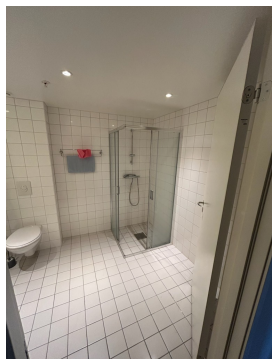
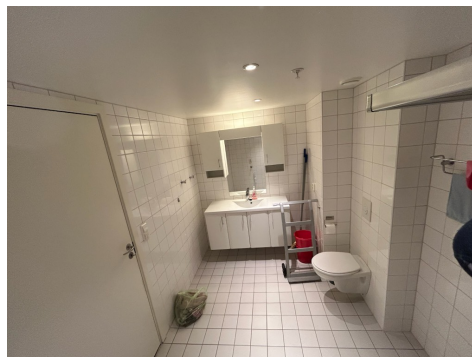
Rommet er innredet med servantskap med nedfelt servant, veggmontert toalett og dusjhjørne. Det er opplegg for vaskemaskin.

Oversiktsbilde av bad.

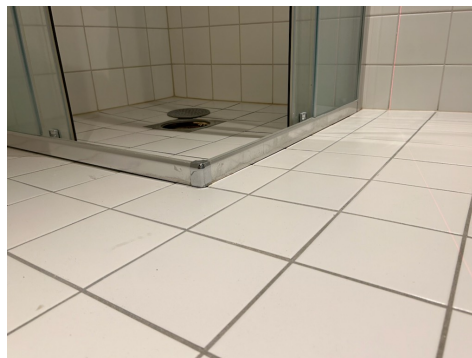
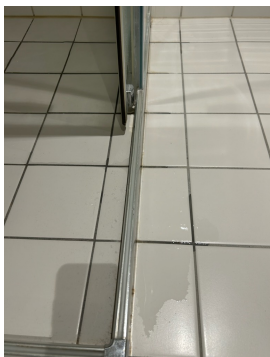
- Det er mulighet for at det kan forekomme vannlekkasje på våtrommet hvor vann ikke vil gå til sluk.

Det er etablert dusjhjørne med fast sokkel. Dette medfører redusert vanngjennomtrengning til sluk fra omkringliggende områder. Ved større lekkasjer kan vann renne ut ved døren før det når sluket.

Konsekvensen av dagens løsning er at ved større lekkasjer kan vann renne ut av rommet ved døren før det når sluket, noe som kan føre til fuktskader i tilstøtende konstruksjoner.

Sokkel på dusjhjørne.

Det bør vurderes å skifte ut dusjveggene med vegger uten sokkel, eller iverksette andre tiltak som sikrer at vann fra hele baderommet kan ledes til sluk.

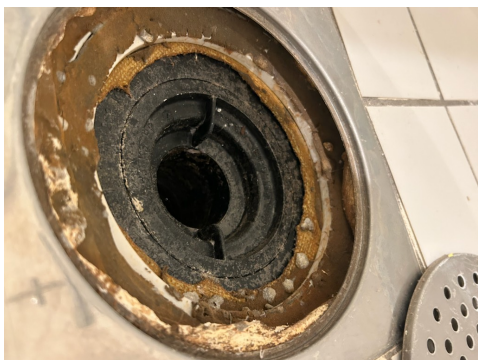
Badet har plastsluk med synlig membranmansjett under klemring. Det foreligger ikke dokumentasjon på utførelsen av membran og tettesjikt.

Sluk i dusjhjørne.

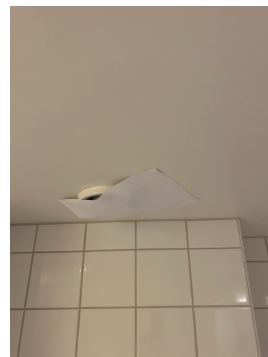
Avtrekk via avtrekkskanal i himlingen, tilkoblet det balanserte ventilasjonsanlegget.

Avtrekkventil funksjonstestet med papirark.

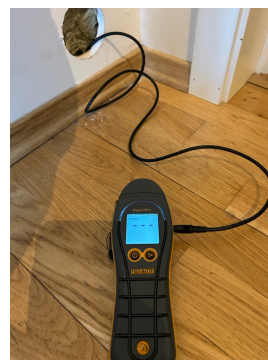
Det er foretatt hulltaking i tilstøtende konstruksjon bak dusjhjørnet. Undersøkelsen viste ingen tegn til unormale forhold. Hulltakingen må anses som en stikkprøve og utelukker ikke at det kan forekomme fukt eller skader i andre deler av konstruksjonen.

Måling uten unormale forhold.

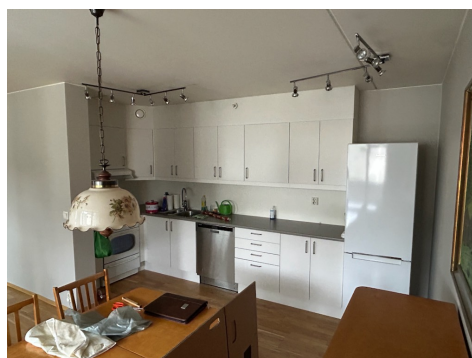
Kjøkkenet har glatte fronter og laminat benkeplate. Kjøkkenet er utstyrt med komfyr, komfyrvakt og vannstoppssystem.

Oversiktsbilde av kjøkken.

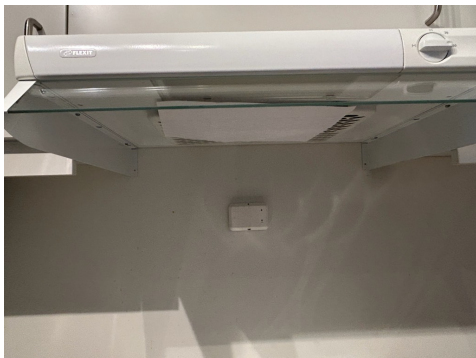
Avtrekksvifte via balansert ventilasjonsanlegg.

Avtrekksvifta er funksjonstestet med papirark. Fungerer tilfredsstillende på befaringsdagen.

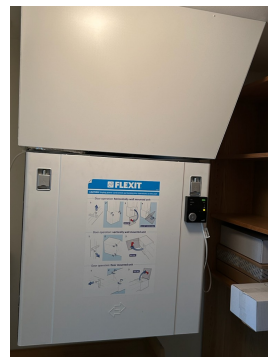
Balansert ventilasjonsanlegg fra Flexit.

Ventilasjonsanlegg.

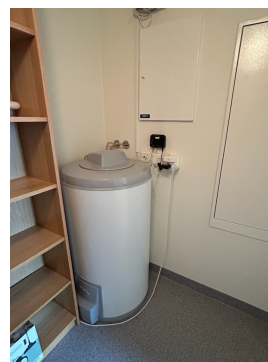
Manglende korrekt tilkobling medfører risiko for varmgang og brann, samt at anlegget ikke oppfyller gjeldende sikkerhetskrav.

Varmtvannstank.

Det bør etableres tilfredsstillende el-tilkobling etter gjeldende forskrift, slik at varmtvannstanken blir direktekoblet i egnet bryter.
