# Tilstandsrapport

📍 Prøvenvegen 31 B, 2833 RAUFOSS

📖 VESTRE TOTEN kommune

# gnr. 13, bnr. 564

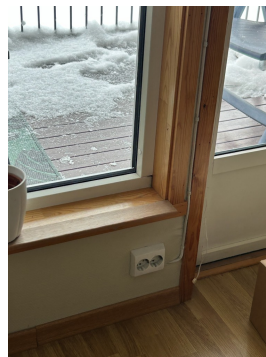
Spesielt bemerket kald trekk i dette hjørnet.

Det bør utføres utbedring av isolering og tetting rundt vinduskarmen, spesielt i stuen, for å hindre kald trekk og varmetap. Dårlig tetting kan føre til økt energiforbruk, redusert bocomfort og risiko for fuktskader i omkringliggende konstruksjon.

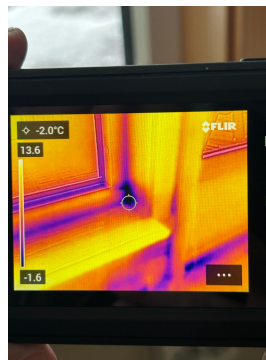
Som man kan se av termograferingen, er det tydelig at det er dårlig isolert rundt karmen.

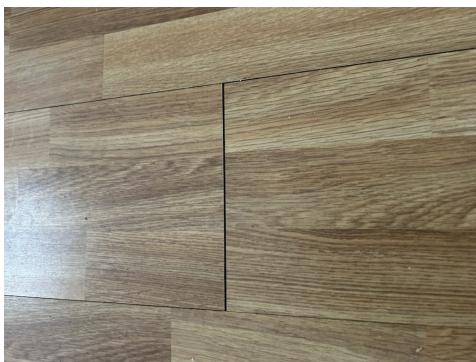
Det er påvist avvik på gulv utover det som kan anses som normal bruksslitasje. Spesielt gulvet på kjøkkenet er ujevnt og har tydelige tegn på fuktskader, noe som vises ved at gulvbordene har svelle og har tydelige merker.

Skjøt som har gått fra hverandre.

Gulvet på kjøkkenet bør undersøkes nærmere og eventuelt utbedres eller skiftes ut for å hindre videre skadeutvikling og redusere risikoen for fuktrelaterte problemer, som kan føre til sopp, råte eller dårlig innneklima.

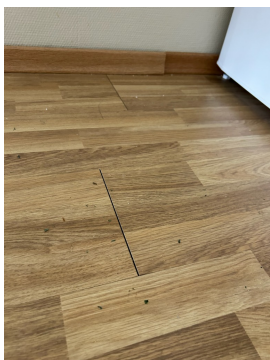
Flere skjøte som har gått fra hverandre, her er også gulvet veldig ujevnt, samsvarer med mistanke om tidligere fukt.

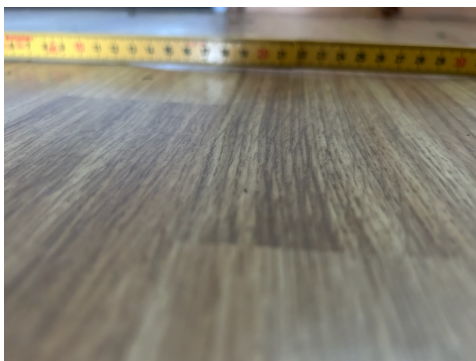
Gulvbordene har svulmet opp på grunn av fuktbelastning.

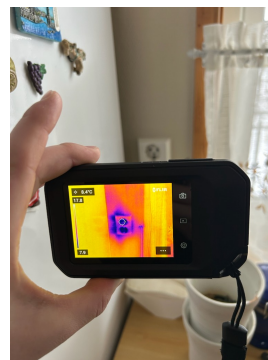
Det er registrert kald trekk gjennom stikkontakter på yttervegger, både i stue og på kjøkken. Forholdet indikerer mangelfull lufttetting i ytterveggskonstruksjonen lokalt.

Termografering av stikkontakt viser tydelig temperaturforskjell.

Det bør utbedres lufttetting rundt stikkontakter på yttervegger for å hindre kald trekk, redusert bocomfort og unødvendig varmetap.

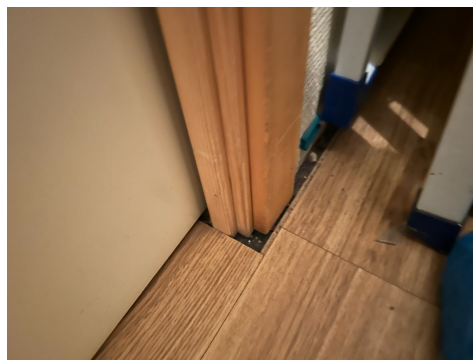
Videre er det observert mangelfull og delvis ufagmessig utført belistning, spesielt langs gulv.

Ufagmessig utførelse.

Mangelfull og ufagmessig utførelse av gulvlister bør utbedres for å sikre et tilfredsstillende estetisk og funksjonelt resultat, samt forhindre ytterligere skader på vegg- og gulvkonstruksjon.

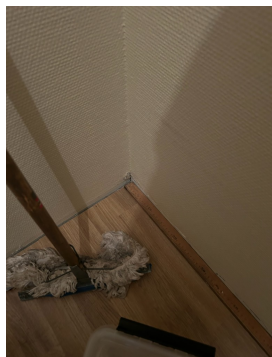
Det er også observert ufagmessig og mangelfull utførelse av gulvlister, spesielt langs gulv.

Mangelfull listing.

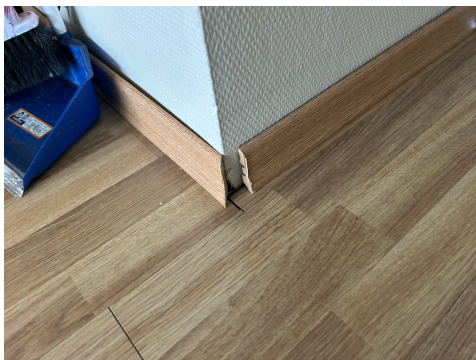
Ufagmessig utførelse

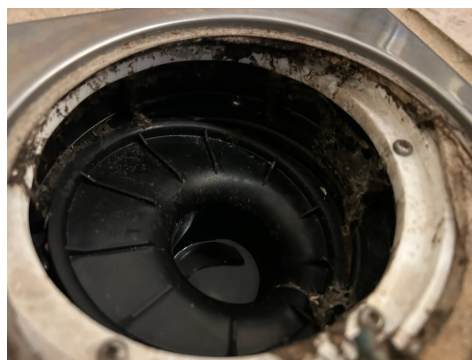
Gulvmembranens begrensede restlevetid og manglende dokumentasjon medfører økt risiko for fukt- og vanninntrengning i underliggende konstruksjoner, noe som kan føre til skjulte fukt- og vannskader før dette blir synlig.

Eldre sluk gir økt risiko for lekkasje og utilstrekkelig tetting mot tilstøtende membran, med fare for fukt- og vannskader i konstruksjonen rundt sluket.

Sluk, ikke synlig membran under klemring.

Det anbefales å vurdere utskifting av både membran og sluk for å redusere risikoen for fremtidig skader.

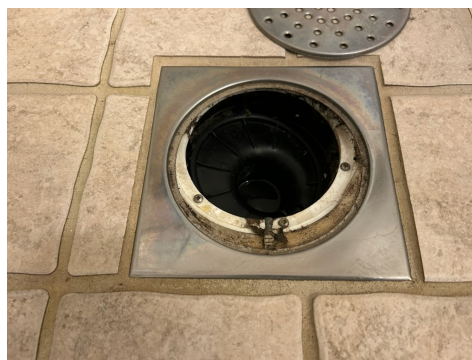
Sluk.

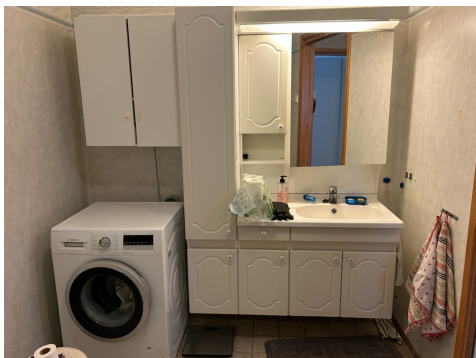
Det er observert begynnende svelling på baderomsinnredningen, noe som forekommer som følge av fuktpåvirkning.

Baderomsinnredning

Innredning og sanitærutstyr av eldre dato kan ha begrenset restlevetid. Eventuell slitasje eller svikt kan medføre lekkasjer eller redusert funksjon over tid, med påfølgende risiko for fuktpåvirkning av tilstøtende bygningsdeler.

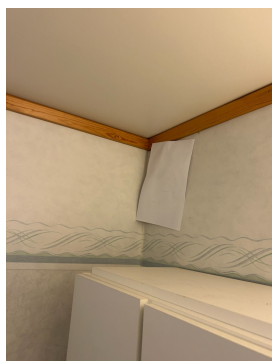
Mekanisk avtrekk med tilluft via dør. Avtrekket er funksjonstestet, og det er ikke registrert avvik.

Papirark test på avtrekksventil.

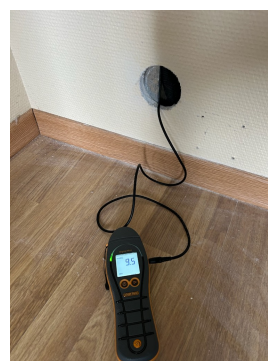
Det er foretatt hulltaking uten at det ble påvist unormale forhold på kontrollert sted. Undersøkelsen må imidlertid anses som en stikkprøve og gir kun en indikasjon på tilstanden i det undersøkte området. Det kan ikke utelukkes at det forekommer fukt eller andre avvik i øvrige deler av konstruksjonen som ikke er kontrollert.

Hulltaking i tilstøtende konstruksjon.

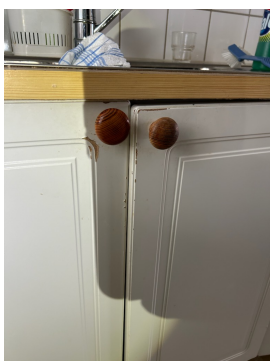
Det er registrert mindre skader på kjøkkeninnredningen, samt dører som henger.

Dører som henger og tar i hverandre.

Skader på kjøkkeninnredningen bør utbedres, og hengende dører justeres for å sikre funksjonalitet og forhindre videre forringelse.

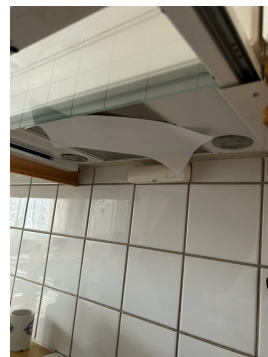
Kjøkkenventilator er plassert i overskap over stekeovn. Ventilatoren fungerte som tiltenkt ved funksjonstest under befaringen.

Papirark test av kjøkkenventilator.

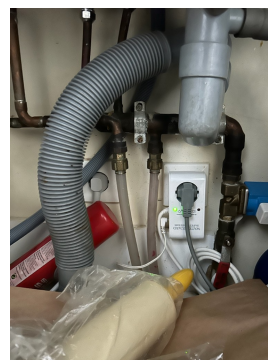
Eventuelt lekkasjevann fra rør-i-rør-systemet vil kunne renne ut i kjøkkenskapet.

Vannfordeler i kjøkkenskap.

Det bør etableres en løsning som sikrer at eventuelt lekkasjevann fra rør-i-rør-systemet ledes til sluk eller annen godkjent avrenning, for å unngå vannskader i kjøkkenskap og omkringliggende konstruksjoner.

Videre bør det foretas en nærmere kontroll av de innvendige vannledningene, da mer enn halvparten av forventet brukstid er passert, noe som øker risikoen for lekkasjer og følgeskader.

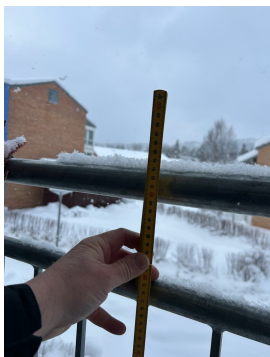
Målt rekkverkshøyde 93cm.

Det er ikke krav om utbedring av rekkverkhøyde opp til dagens forskriftskrav. Utvendig rekkverk omfattes av borettslagets ansvarsområde.
