# Tilstandsrapport

Leilighet

Skjerva 9 A, 6230 SYKKYLVEN

# gnr. 14, bnr. 298, snr. 1

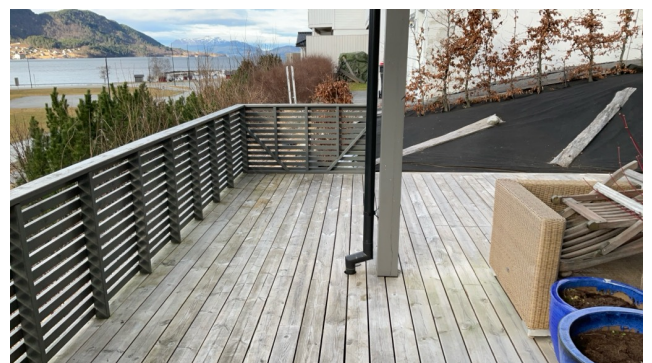
### ! TG 1 Balkonger, terrasser og rom under balkonger

**Beskrivelse**  
Det er bygget en stor terrasse på bakkeplan i trekonstruksjon med dekk av terrassebord.  
Det er rekkverk i trekonstruksjon. Uttrekkbare skjerm/ legger.  
Veranda over danner delvis takoverbygget terrasse.

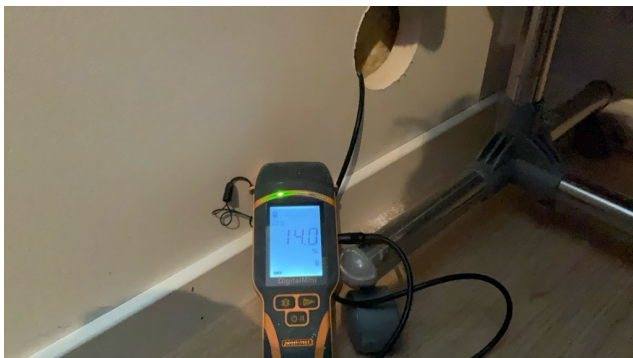
Det er foretatt hulltaking i info vegg soverom bakkant.

Det er ikke registrert unormale forhold i forbindelse med hulltakingen.

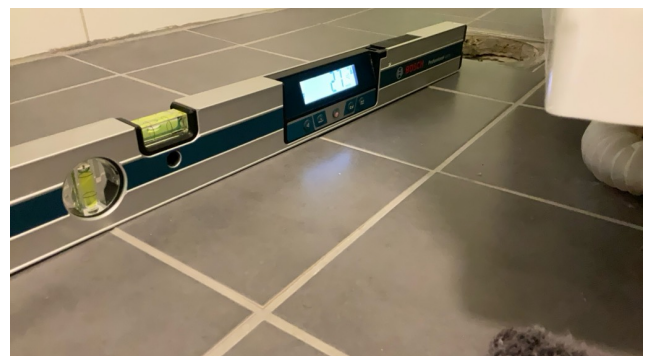
Det er fliser på gulvet, gulvvarme fra varmekabler.

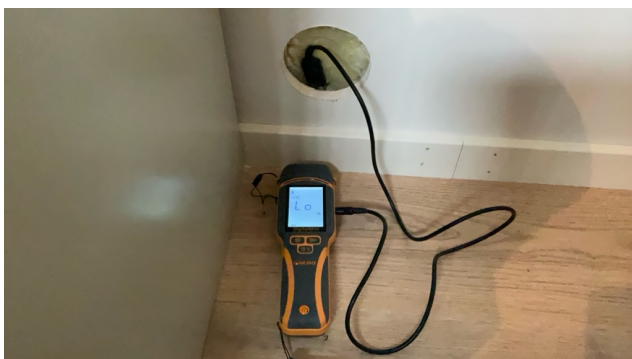
Hulltaking er foretatt i soveromsveggen, på baksiden av badet. Det er i forbindelse med hulltakingen ikke påvist unormale forhold.
