# Erling Skjalgssons gate 32A

# Tilstandsrapport

levert av Anticimex AS

Erling Skjalgssons gate 32A  
0267 OSLO  
Gnr./Bnr.: 212/286  
Seksjonsnr. : 12  
Oslo kommune

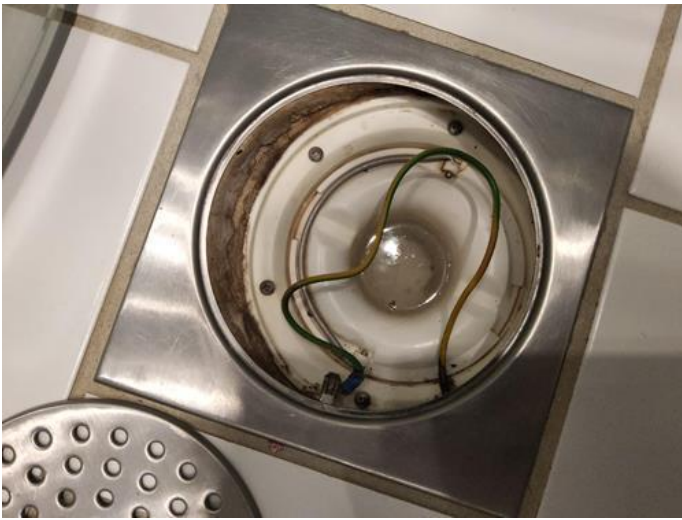
Kommentar - [Sluk]

Sluket er isolert inne i dusjsonen. Vannsøl eller lekkasjevann utenfor denne sonen har ingen/reduert mulighet til å nå sluket. For å unngå vannskade bør tilstrekkelig mulighet til å nå sluket for vannsøl eller lekkasjevann etableres.
