Tilstandsrapport

Boligbygg med flere boenheter

Rådysvingen 1, 2827 HUNNDALEN

Oppdragsnr.: 22479-1031

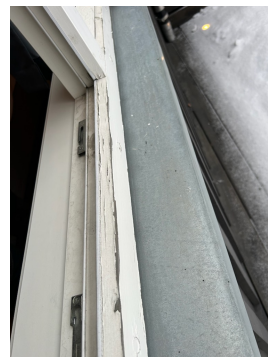
- Karmene i vinduer er slitte og det er sprekker i treverket.

Karm er værslitt utvendig, vedlikehold må påregnes.

Det bør utføres vedlikehold og utbedring av de værslitte karmene for å hindre ytterligere forringelse av treverket.

Dersom tiltak ikke iverksettes, kan det oppstå fuktskader, råte og redusert isolasjonsevne, noe som kan medføre økte vedlikeholdskostnader på sikt.

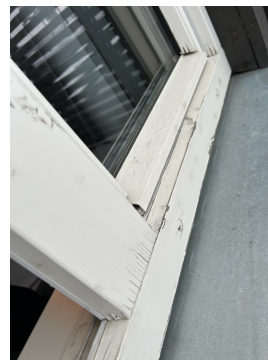
Karm er værslitt utvendig, vedlikehold må påregnes.

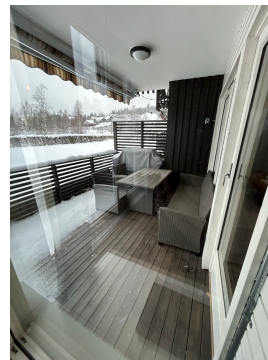
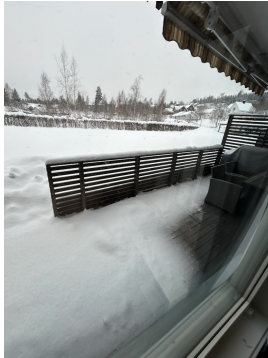
TG 1 Balkonger, terrasser og rom under balkonger

Delvis overbygd terrasse med terrassegulv i trevirke og liggende spilerekkverk.

Oversiktsbilde terrasse.

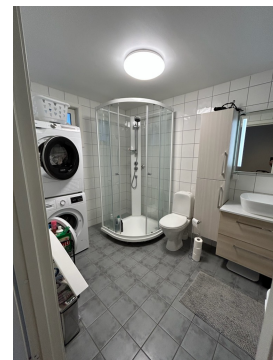
Rommet er utstyrt med servantskap med servant, dusjkabinett, gulvmontert toalett og opplegg for vaskemaskin.

Det foreligger ikke fremlagt dokumentasjon på utførelse av våtrommet, herunder oppbygging av membran og tettesjikt. Våtrommets tekniske løsning og restlevetid vurderes derfor med bakgrunn i alder, synlige forhold og generell erfaringsbasert levetidsbetraktning.

Oversiktsbilde bad.

Badet er fra byggeår og utført med flislagt gulv og vegger samt plastsluk med synlig membran under klemring. Det er registrert sprekker i enkelte fliser i dusjonen og oppsprukket silikonfuge. Det er videre målt høydeforskjell mellom sluk og terskel som er lavere enn preaksepterte løsninger etter forskrift på oppføringstidspunktet, samt avvik i fallforhold mot sluk. Slike forhold kan medføre økt risiko for vannansamling ved fri vannbelastning. Membranløsningen har passert mer enn halvparten av forventet brukstid, og rehabilitering må påregnes på sikt som følge av alder.

Det er ikke fremlagt dokumentasjon på oppbygning av tettesjikt i våtrommet. Tettesjiktets utførelse er derfor ikke verifisert utover synlige forhold. Det er foretatt hulltaking med fuktmåling i tilstøtende konstruksjon uten at det ble registrert forhøyede fuktverdier. Undersøkelsen er punktvis og gir ikke grunnlag for å fastslå tilstanden i øvrige deler av konstruksjonen.

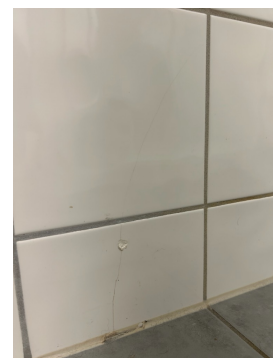
- Det er påvist sprekker i fliser.

Det er registrert sprekker i to fliser i tilknytning til dusjhjørnet. Det er også påvist noe oppsprukket silikonfuge.

Sprekt flis. Kan ha forekommet i sammenheng med tidligere montering av dusjdører.

Sprekkene i flisene og den oppsprukne silikonfugen bør utbedres for å hindre vanninntrenging i underliggende konstruksjon, noe som kan føre til fuktskader og redusert levetid på våtrommet.

Det forutsettes videre bruk av dusjkabinett for å ivareta fuktsikkerheten på våtrommet.

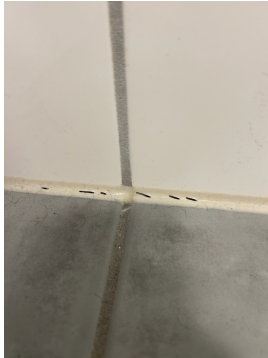
Oppsprukket silikonfuge.

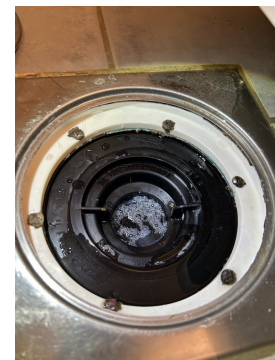
Membranløsningen har passert mer enn halvparten av forventet brukstid, noe som medfører økt sannsynlighet for svekkelse av tettesjiktet og risiko for skjulte fuktskader i konstruksjonen, selv om det ikke er registrert synlige tegn til lekkasje ved befaringstidspunktet.

Sluk med synlig membran under klemring.

Tiltak anses ikke som akutt nødvendig dersom våtrommet fungerer etter hensikten og det ikke foreligger symptomer på fuktskade, men rehabilitering må påregnes på sikt som følge av alder og normal teknisk levetid.

Ved fremtidig oppgradering bør våtrommet bygges opp i henhold til gjeldende forskriftskrav og dokumenteres i samsvar med dagens krav til utførelse.

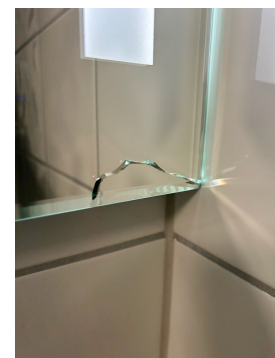
Det er registrert en liten skade på speilet over servantinnredningen.

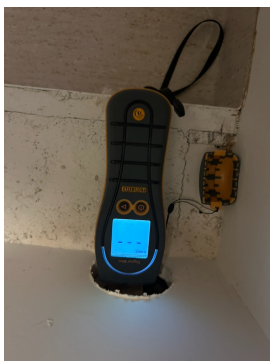
Det er foretatt hulltaking i konstruksjonen uten at det ble registrert unormale fuktverdier eller indikasjoner på skader i kontrollpunktet.

Undersøkelsen er å anse som en stikkprøve. Kontrollomfanget er begrenset til det aktuelle målepunktet og kan ikke gi full sikkerhet for tilstanden i øvrige deler av konstruksjonen.

Det kan derfor ikke utelukkes at det kan forekomme forhøyede fuktnivåer eller skjulte fuktskader i andre deler av konstruksjonen som ikke er kontrollert.

Hulltaking foretatt uten å påvise unormale forhold.

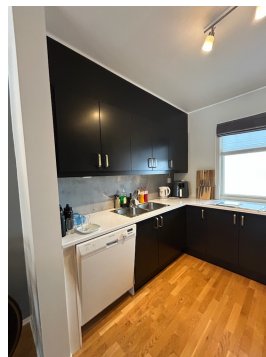
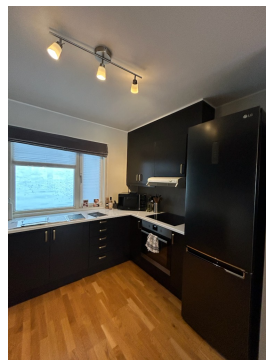
TG 1 Overflater og innredning

Kjøkkeninnredning med glatte fronter og laminat benkeplate. Kjøkkenet er utstyrt med kjøl/fryseskap, oppvaskmaskin, induksjonstopp og stekeovn.

Oversiktsbilde kjøkken.

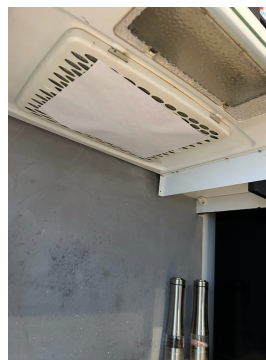
Avtrekket er funksjonstestet med papirark, og fungerer tilfredsstillende ved befaringen.

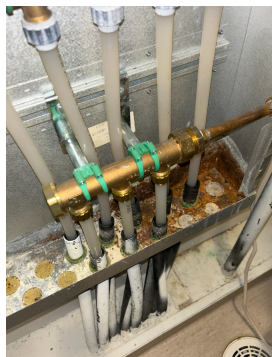
Innvendige vannledninger består i hovedsak av rør-i-rør-system. Rørsystemet er besiktiget i rørskap.

Vannfordelerskap

Tekniske installasjoner består blant annet av rør-i-rør-system og varmtvannsbereder fra byggeår. Det er registrert tegn til tidligere lekkasje i vannfordelerskap, men det var tørt ved befaring. Det er videre ikke påvist tilfredsstillende elektrisk tilkobling av varmtvannsbereder i henhold til gjeldende forskriftskrav, og forholdet bør kontrolleres og eventuelt utbedres av kvalifisert fagperson. Elektrisk anlegg er for øvrig vurdert gjennom forenklet kontroll i henhold til forskrift, uten registrerte forhold som tilsier behov for særskilte tiltak innenfor rammen av utført kontroll.

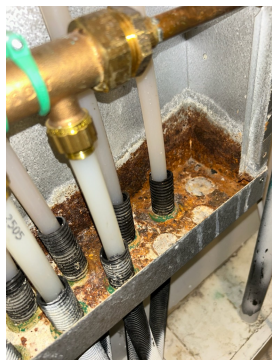
Det er tydelig tegn på tidligere lekkasje i vannfordelerskap. Det er tørt under befaringen, og selger opplyser at det har vært slik så lenge han har eid leiligheten.

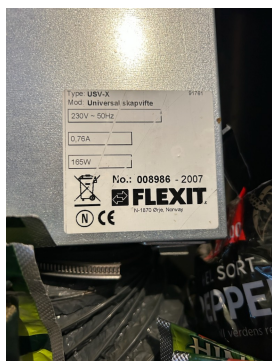
! TG 1 Ventilasjon

Leiligheten har mekanisk ventilasjon med avtrekk fra kjøkken og bad, samt tilluft via ventiler i vinduene.

Mekanisk avtrekksenhet.

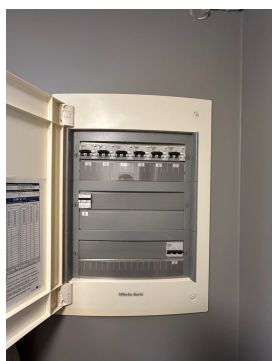
Det elektriske anlegget er ikke vurdert i detalj. Det er kun foretatt en visuell kontroll uten funksjonstesting. Det forutsettes at anlegget er utført av autorisert installatør og i henhold til gjeldene forskrifter på installasjonstidspunktet. For full vurdering anbefales kontroll av registrert elektroinstallatør.

Sikringskap.
