Tilstandsrapport

Rekkehus

Rødmyrveien 21, 8310 KABELVÅG

Befaringsdato: 05.03.2026

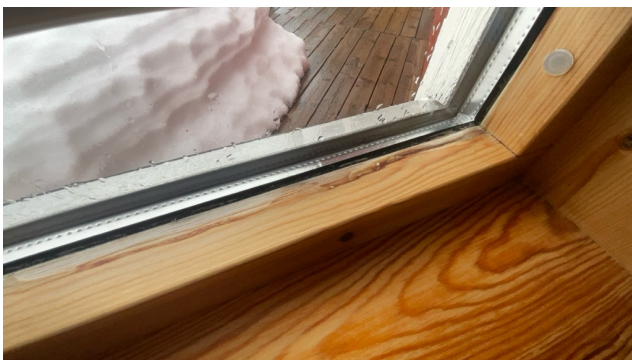
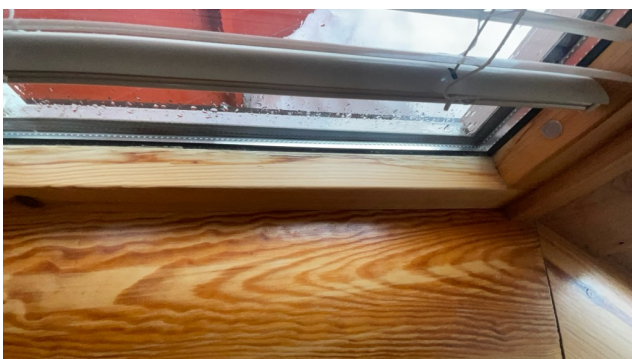
- Det er påvist fukt-/råteskader i konstruksjonen.
- Det er ikke montert beslag mellom yttervegg og balkong/terrasse.
- Konstruksjonene har skjevheter.

Noe råteskadet trevirke på levegg mot nabo.

- Beslag må skiftes ut/monteres.
- Råteskadet trekledning må skiftes ut.
- Lokal utbedring må utføres.

Kostnadsestimat: Under 20 000

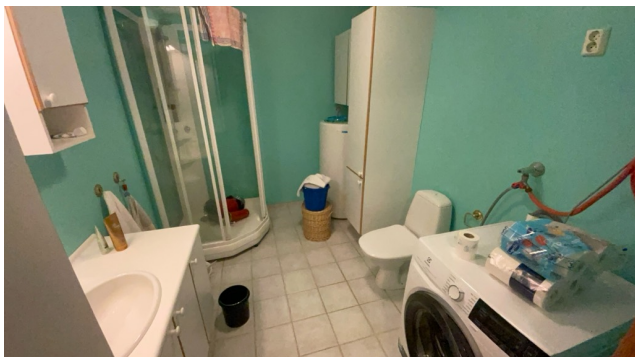
TG 2 Overflater vegger og himling

- Det er vindu/dør med ikke fuktbestandige materialer i våtsonen (ved vask, dusj, badekar, osv.), løsningen eller byggematerialet er uegnet. Uegnede materiale i våtzone bak dusjkabinett.

- Det må gjøres tiltak for å lukke avviket.

Uegnede materialer i våtzone bak dusjkabinett bør fuktbeskyttes eller skiftes ut for å unngå oppfukning, oppsvelling og forringelse av materialene over tid, samt risiko for fuktskader på tilstøtende konstruksjoner.
