## **Liaveien 54A**

# Tilstandsrapport

Enebolig

Liaveien 54 A, 1614 FREDRIKSTAD

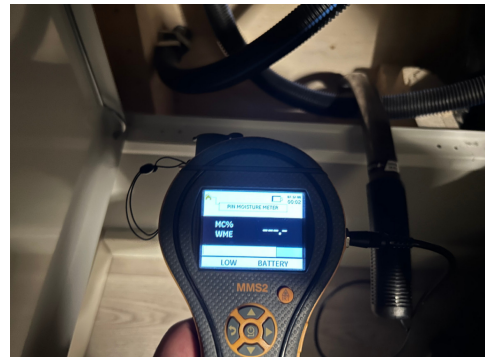
### 2. ETASJE > BAD

## ! TG 1 Overflater vegger og himling

Keramiske fliser på vegg og malt plate i tak. Sprekk i fuger i overgang tak / vegg.

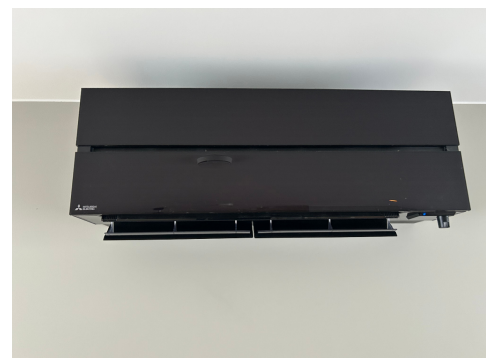
### TG 1 Varmesentral

Boligen har en varmepumpe.
