# Tilstandsrapport

Enebolig

Elingårdsveien 14, 1623 GRESSVIK

Befaringsdato: 16.02.2026

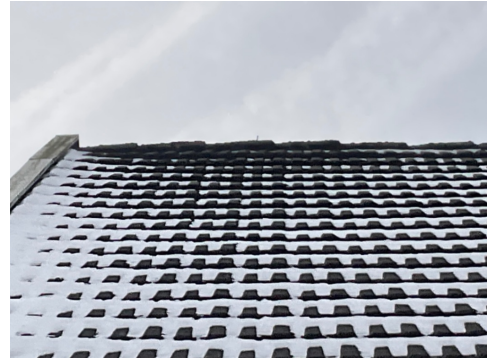
- Mer enn halvparten av forventet brukstid er passert på taktekkingen.
- Mer enn halvparten av forventet brukstid er passert på undertak.
- Det er påvist andre avvik:
- Taktekkingen har mose og slitasje på grunn av elde.

- Tidspunkt for utskiftning av taktekking nærmer seg.
- Lokal utbedring må utføres.
- Tidspunkt for utskiftning av undertak nærmer seg.
- Overvåk tilstanden jevnlig. For å få tilstandsgrad 0 eller 1 må tekkingen skiftes ut, men tidspunktet for når dette er nødvendig er vanskelig å si noe om.
- Når taktekking og undertak begynner å bli gamle, øker risikoen for lekkasjer, noe som kan føre til omfattende og kostbare reparasjoner av underliggende konstruksjoner dersom en ikke foretar tiltak på konstruksjonene før dette oppstår.

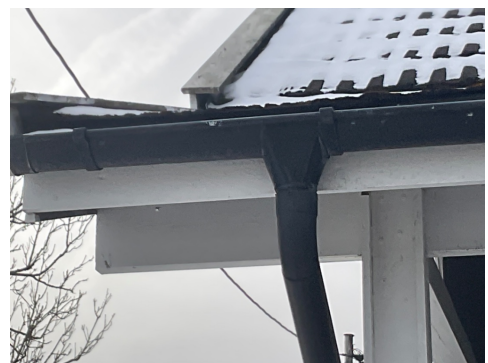
### TG 2 Nedløp og beslag

Takrenner og nedløp av metall.  
Heldekkende beslag over pipe og luftehatter.

Manglende snøfangere kan føre til snøras fra taket, noe som utgjør en risiko for personskade og skade på eiendom. Montering anbefales for økt sikkerhet, spesielt over innganger og beferdede områder, selv om det ikke var krav ved oppføringstidspunktet.

Utskifting av beslag, renner og nedløp må påregnes på sikt for å unngå lekkasjer og følgeskader på bygningen, da risikoen for skader øker med alderen på komponentene.

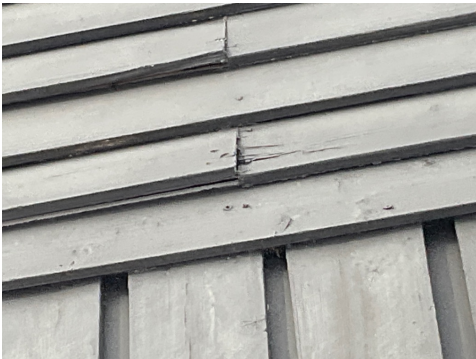
### TG 2 Veggkonstruksjon

Opprinnelig tømmerhus, med stående og liggende kledning.  
Etterisolert på innsiden og antatt stedvis på utsiden.

- Uten tilstrekkelig lufting bak bordkledningen kan fuktighet som trenger inn bak bordene eller gjennom veggene innenfra ikke tørke opp. Dette skaper ideelle forhold for råtesopp og muggvekst.
- Lokal utbedring/utskiftning bør utføres.

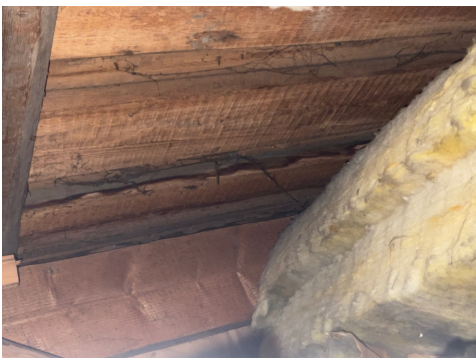
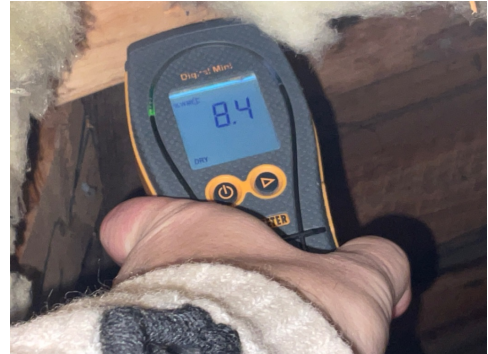
## TG 2 Takkonstruksjon/Loft

Misfarging og svertesopp i undertaket på loftet er relativt vanlige tegn. Svertesoppen i seg selv er vanligvis ikke farlig for bygningskonstruksjonen, men den indikerer et underliggende problem. Årsaken er ofte kondens som følge av varmetap og/eller utilstrekkelig ventilasjon, forsterket av norske klimaforhold med kalde vintre og varme, fuktige somre.

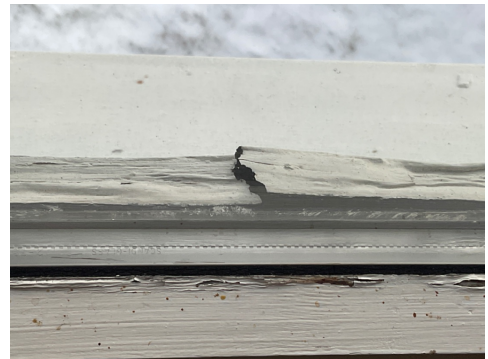
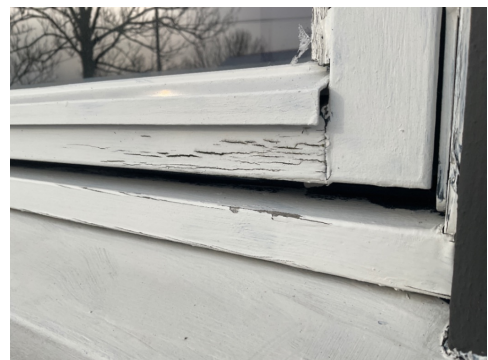
## TG 3 Vinduer

Vinduer med rammer og karmene i tre med isolerglass fra 1975, antatt 2000, 2007 og 2014.

- Karmene i vinduer er slitte og det er sprekker i treverket.
- Vinduene har råteskader.

- Vinduer med råteskader må erstattes med nye.
- Det må påregnes noe vedlikehold og at enkelte vinduer må skiftes ut.

Kostnadsestimat: 20 000 - 100 000

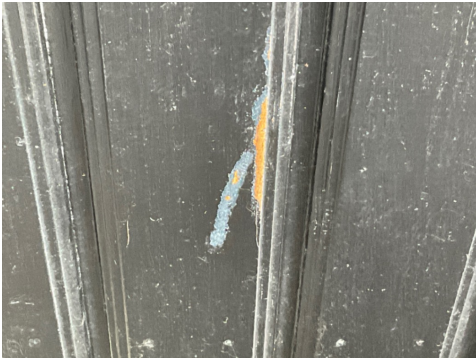
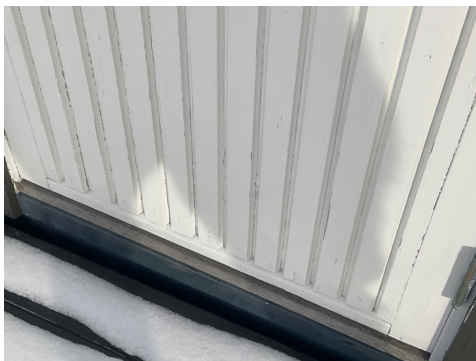
## TG 2 Dører

Hovedytterdør i tre med innfelt glassfelt fra antatt 2002. Fra hall er det eldre ytterdør i tre.

- Karmene i dører er værslitte utvendig og det er sprekker i treverket.

- Det må foretas lokal utbedring.

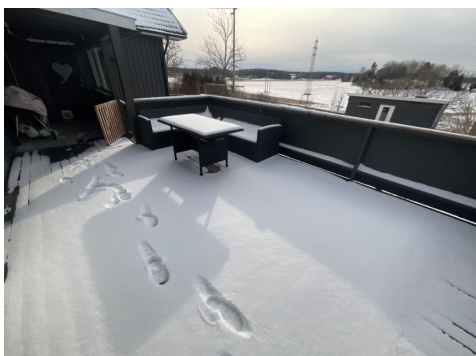
## TG IU Balkonger, terrasser og rom under balkonger

Terrasse ved inngangsparti på 7 kvm.

- Det bør foretas nærmere undersøkelser av balkong/terrasser når den er snøfri.

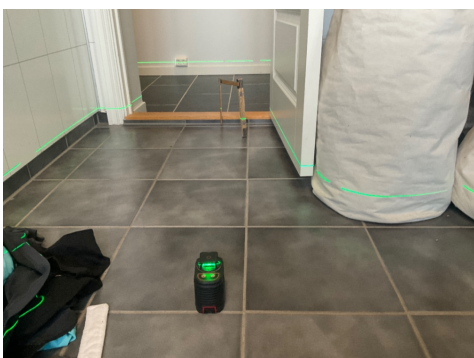
#### TG 1 Overflater Gulv

Flislagt gulv med elektriske varmekabler. Det er oppbygget kant til dørterskel og ca. 25 mm fra topp membran til topp av slukrist.

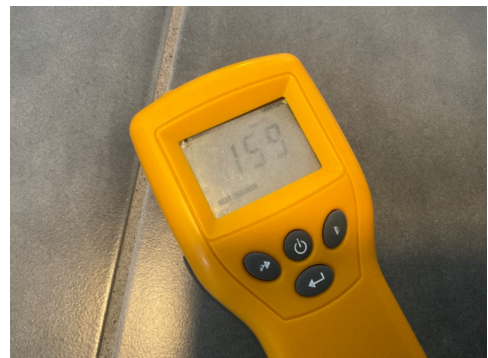
#### TG 2 Sluk, membran og tettesjikt

Fuktmåler viser normale verdier.

- Sluket må sjekkes og rengjøres jevnlig.
- Overvåk tilstanden jevnlig. For å få tilstandsgrad 0 eller 1 må slukløsningen skiftes ut og sannsynligvis må også membransjiktet skiftes/utbedres. Det er imidlertid vanskelig å si noe om tidspunktet for når dette er nødvendig.
- Overvåk tilstanden jevnlig. For å få tilstandsgrad 0 eller 1 må tettesjiktet skiftes ut, men tidspunktet for når dette er nødvendig er vanskelig å si noe om.
- Det er viktig å merke seg at levetiden til en membran varierer basert på kvalitet, installasjon og bruk. Eldre membraner kan bli sprø og sprekke opp, noe som fører til at de mister sin vanntettende funksjon. Dette kan resultere i vannlekkasjer gjennom vegger og gulv og fuktskader.
- Tiltak er ikke nødvendig angående manglende dokumentasjon, dog får konstruksjonen avvik da det mangler. Det kan oppstå mangler og skjulte feil. Tilstanden må jevnlig overvåkes.

Rommet har en alder som tilsier at det bør oppgraderes innen rimelig tid.

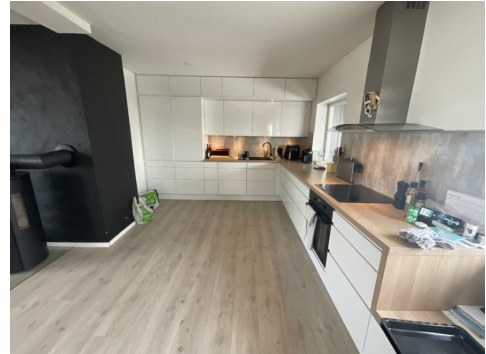
### TG 1 Overflater og innredning

Kjøkkeninnredning fra ca. 2015.  
Kjøkkenet har slette fronter og laminat benkeplate. Integrert komfyr, induksjonstopp, kjøl/fryseskap og oppvaskmaskin.

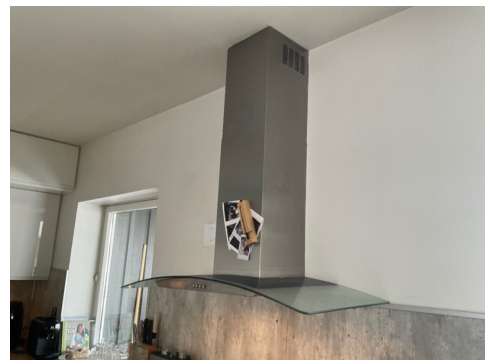
### TG 2 Avtrekk

- Det er avvik:  
Begynnende høy alder på ventilator.

Ikke nødvendig med tiltak da den fungerer i dag, men grunnet alder kan skader plutselig oppstå.

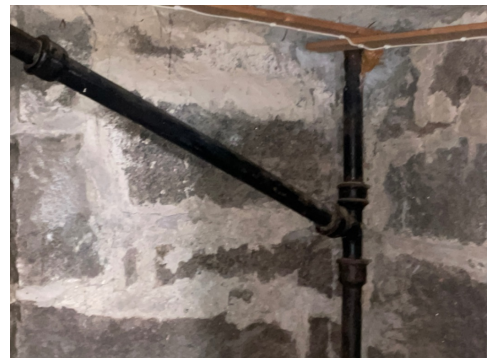
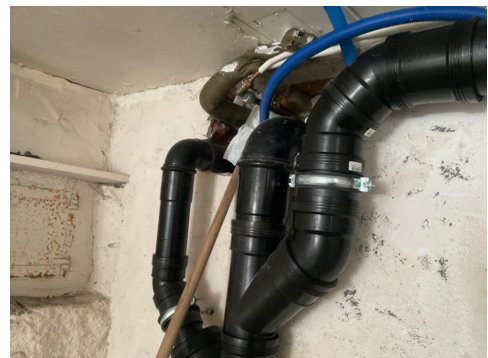
### TG 2 Avløpsrør

Avløpsrør av plast og støpejern.

- Det er ikke behov for utbedringstiltak siden anlegget fungerer i dag, men ut ifra alder kan skader plutselig oppstå på eldre anlegg.

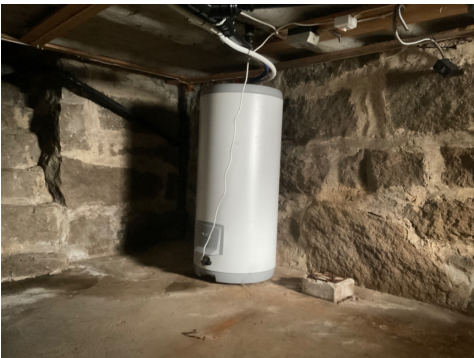
## ! TG 1 Varmtvannstank

Varmtvannsbereider på 200 liter fra ca. 2020.

Bereider er tilkoblet egen koblingsboks iht. forskrifter.

Det er avrenning i tilstøtende rom uten dør i mellom, vurderes å være en tilfredsstillende løsning.

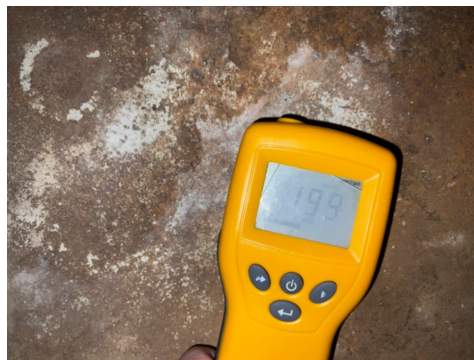
### TG 2 Fuktsikring og drenering

- Det mangler, eller på grunn av alder er det sannsynlig at det mangler, utvendig fuktsikring av grunnmuren ved kjeller/underetasje.
- Mer enn halvparten av forventet levetid på drenering er overskredet.

- Tiltak for redrenering rundt boligen kan ikke utelukkes.
- Overvåk tilstanden jevnlig. For å få tilstandsgrad 0 eller 1 må dreneringen skiftes ut, men tidspunktet for når dette er nødvendig er vanskelig å si noe om. Bruken av underetg/kjeller vil og være avgjørende.

Ved drenering av en eldre bolig er hovedtiltakene å grave opp rundt grunnmuren, installere et komplett system med drenerør, et drenerende sjikt (f.eks. knotteplast) og filterduk, samt å sørge for korrekt helling for å lede vannet effektivt bort fra bygget.

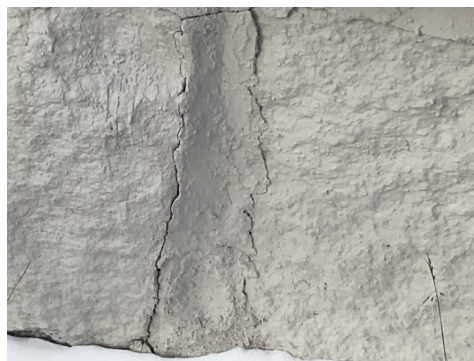
### TG 2 Grunnmur og fundamenter

Grunnmur av granittstein.  
Deler av grunnmur ved tilbygg har antatt plasstøpt betong eller Leca.

- Grunnmuren har sprekkdannelser.
- Det er registrert løs puss på muroverflater.

- Det må foretas lokal utbedring.

Sprekkene bør overvåkes, og tetting bør vurderes for å hindre vanninntrengning og frostskafer.
