# Tilstandsrapport

Kjedehus

Illeveien 32, 1407 VINTERBRO

Befaringsdato: 02.03.2026

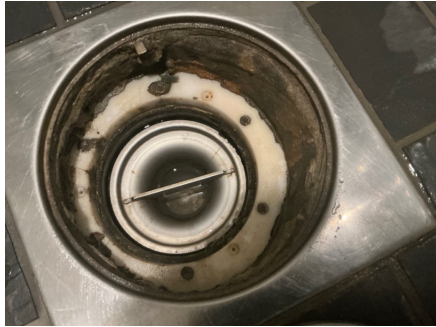
## 2. ETASJE > BAD/VASKEROM

### TG 2 Sanitærutstyr og innredning

- Det er ikke påvist tilfredsstillende løsning for å synliggjøre lekkasje fra innebygget sisterner.
- Det er påvist riss/sprekker i utstyr på våtrommet.

Krav til løsning for synliggjøring av en eventuell lekkasje kom 2010.

- Riss er vanligvis overfladiske skader i servantens overflate eller glaser. Konsekvensene av riss er hovedsakelig kosmetiske.
- Ved implementering av innebygget sisterner var det ikke krav om lekkasjesikring, konstruksjonen bør jevnlig observeres.
- Uten dreneringsløsning/lekkasjesikring kan lekkasjer pågå over lang tid uten å bli oppdaget. Dette kan føre til omfattende fuktskader i omkringliggende byggematerialer.

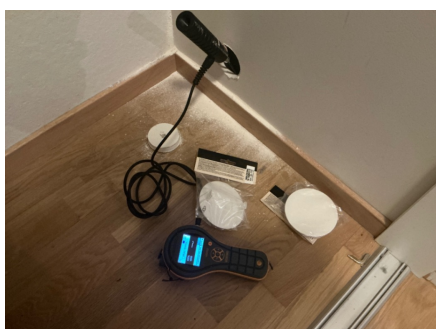
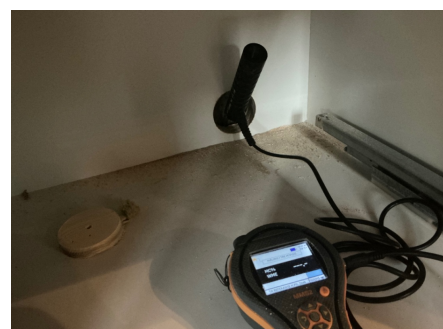
## LOFTSETASJE > BAD

Det mangle 2 mm, for å tilfredsstille krav til fall. Her er det høy terskel, hvor det kan være oppbrett på membran, så denne kan tilfredsstille krav til lekkasje sikring. Dette er ikke dokumentert, og terskel er ikke demontert for å undersøke dette.

- Til tross for avviket i fall/høydeforskjell til sluk, vil gulvet fortsatt kunne lede vann mot sluket, men med redusert effektivitet. Dette kan potensielt øke risikoen for vannansamling i enkelte områder av badet.

Badet har plastsluk og synlig membran/belegg i sluk, som tettesjikt.

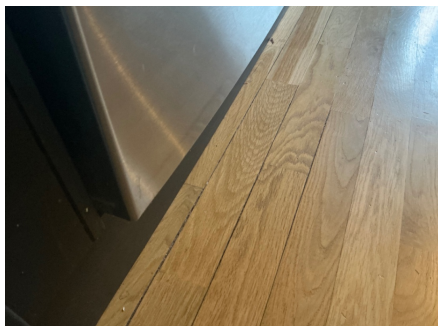
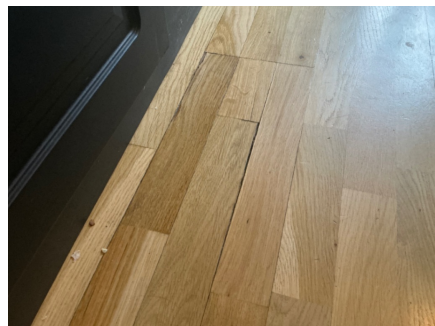
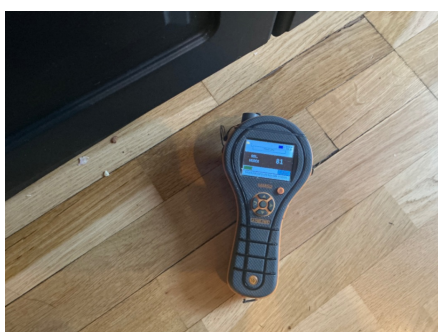
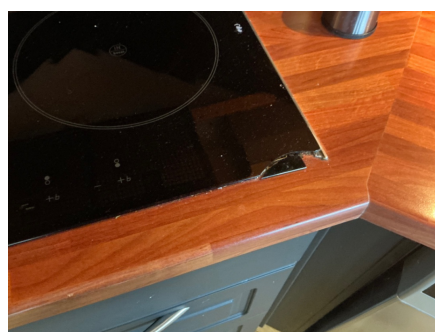
- Det er påvist skader/fuktskjolder i kjøkkengulvet.

Gulvet har vært fuktpåvirket muligens fra oppvaskmaskin.

Koketoppen er skadet.

Avviket er kosmetisk.

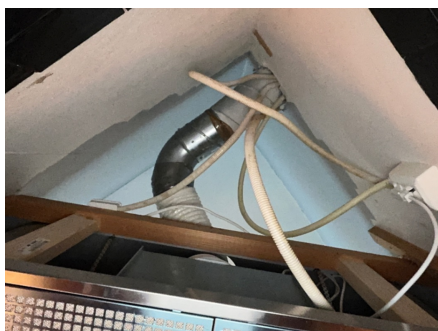
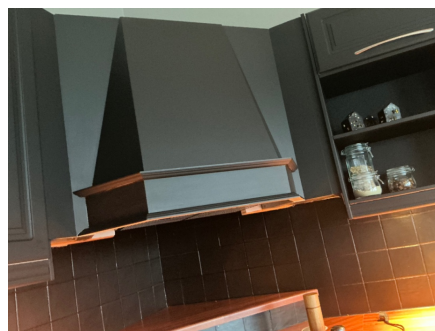
## 2. ETASJE > STUE/SPISESTUE/KJØKKEN

### TG 1 Avtrekk

Det er kjøkkenventilator med avtrekk ut.
