Tilstandsrapport

Leilighet

Regimentveien 15, 1639 GAMLE FREDRIKSTAD

Befaringsdato: 20.02.2026

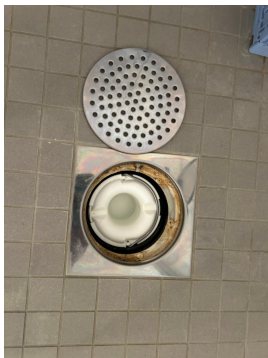
2.ETASJE > BAD

TG 1 Sluk, membran og tettesjikt

Membran er dokumentert av "uavhengig kontroll" forbindelse av ferdigattest.

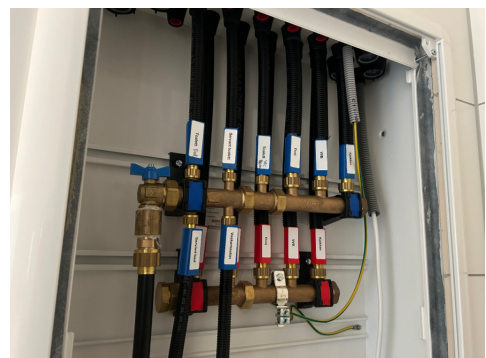
Det er ikke opplyst om pålegg, funksjonsfeil eller andre mangler ved anlegget.

På generell basis anbefales kontroll ved hjelp av fagfolk. TG er i all hovedsak satt ut fra alder og på bakgrunn av at utvendig ledningsnett (stikkledninger) og innvendig ledningsnett (bunnledninger) er svært sammensatt. Noen elementer har begrenset levetid og TG er gitt ut fra generell vurdering. Takstmann er ikke VVS fagmann og kontrollen er meget begrenset. Kontakt kommune eller rørlegger for nærmere info / kontroll av anlegget, eventuelt inspeksjon av rør kamera.
