# Rindes veg 19

## Rindes veg 19

# gnr. 82, bnr. 50

## Sammendrag av boligens tilstand

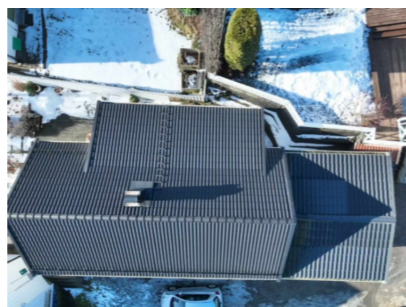
Taktekking

Ny eier må regne med regelmessig undersøkelser av takteking og kaldtloft på vår og høst som følge av ukjent oppbygging av stålpaltetak.

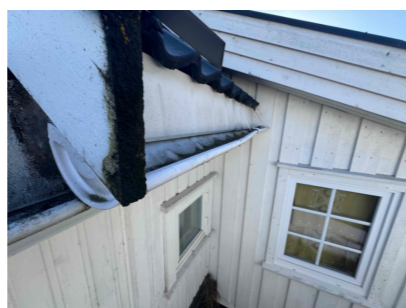
1. Det mangler snøfangere på deler av taket, men det var ikke krav om dette på byggemeldingstidspunktet.
2. Det er ikke tilfredsstillende bortledning av vann fra taknedløp på østside av bolig. Manglende bortledning av vann kan gi bygningsskader på underliggende deler av bolig.
3. Vindskibord med begynnende råte.
4. Renner med nedbøyning som følge av isdannelse. Årsaken er snøsmelt på tak som følge av for svak ventilering av takflate.

Nedbøyning i takrenne og begynnende råte i vindski

1. Det er ikke krav til oppføring av snøfangere.
2. Ny eier bør lede vann fra nedløp bort fra grunnmur.
3. Vindskibord bør vedlikeholdes eller skiftes.
4. Økt ventilering av takflate kreves for å unngå snøsmelting på takflate.

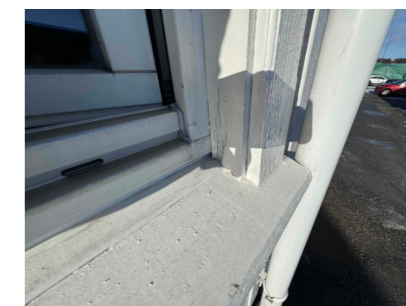
Råte i utvendig belistning

1. Vannbrettbeslag på vindu bør etableres men vindu som mangler er på baksida av bolig og i le av vær og vind.
2. Ny eier bør regne med å skifte vinduer i krypkjeller og loftsvinduet på sikt.
3. Vindusbelistning med råte bør skiftes.

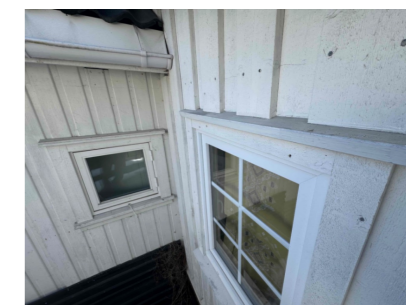
Vinduer uten beslag

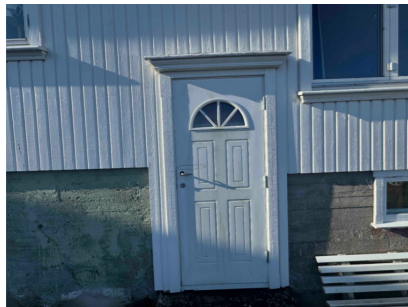
Dør er ikke i bruk

Dør som er blendet er tidligere benyttet for tilkomst til bolig via trapp i bod.

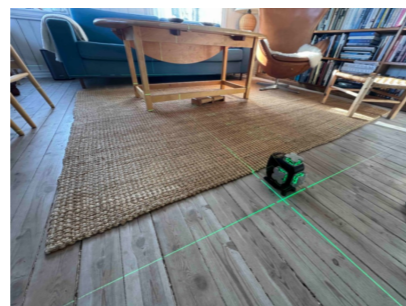
Skjevheter i stue

- Tiltak:
- For å få tilstandsgrad 0 eller 1 må høydeforskjeller rettes opp. Det vil imidlertid sjelden være økonomisk rasjonelt som et enkeltstående tiltak i en bolig som dette. Dersom boligen en gang skal renoveres, kan man vurdere slike tiltak.

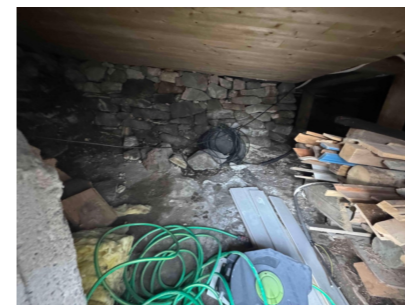
Krypkjeller

Det er kryprom under bolig. Kryprom med fritt eksponerte grunnmur og fjell. Det er ikke utført hulltaking da grunnmur er fritt eksponert men det er utført fuktmåling i tak (stubbleloft).

- Det er avvik:
- Det ble målt unormale (25,8 Vekt%) fuktverdier i stubbeloft under befaringdagen. Registrert symptomer på høy relativ luftfuktighet i kryprom over tid som blant annet forringelse i trevirke. Fuktmålinger utført i synlig trevirke, fuktmålinger kan variere med årstiden. Fuktverdien som ble målt under befaringdagen er av en slik verdi at vedvarende fuktbelastning kan medføre skader i trevirke. Dampspærre er ikke etablert mot grunn og det anbefales som ett minimumstiltak å legge plast til grunn. Det er i punktet under beskrevet øvrig tiltak dersom etablering av dampspærre ikke gir tilstrekkelig effekt.

- Tiltak:
- 4 mulige tiltak for å motvirke kondens og fukt fra grunn i prioritert rekkefølge.

1. Plast mot grunn vil redusere kondens og fuktproblematikk fra grunn sommer og vinter.
2. Installasjon av krypromsavfukter kan vurderes montert og gir erfaringsmessig god effekt.
3. Utvendig terrengfall må lede overvann og takvann bort fra grunnmur.
4. Skifte av drenering.

Kostnadsestimat: 100 000 - 200 000

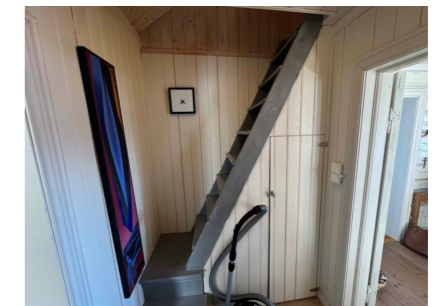
Trapp uten rekkverk

- Det er avvik:
- 1. Trappen mangler rekkverk og håndløper.
- 2. Sterk stigningsvinkel på trapp som ikke oppfyller anbefalt bredde på inntrinn.

- Tiltak:
- 1. Manglende rekkverk kan føre til fare for fallulykker. Ny eier må montere rekkverk for å lukke avvik. Ny eier må montere rekkverk.
- 2. Det er ikke krav om utbedring av trapp opp til dagens krav. Dagens krav til inntrinn bør være minimum 25 cm.

Kostnadsestimat: 20 000 - 100 000

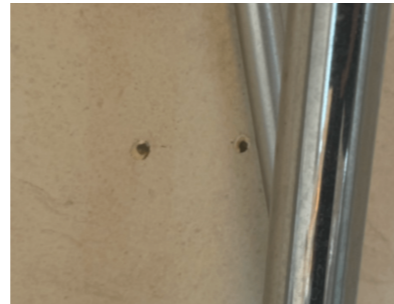
Opphengshull i våtsone

Ny eier bør tette opphengshull da disse er lokalisert i våtsone.

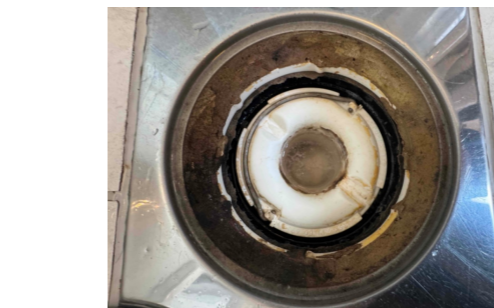
Sluk

1. Membran kan ha svakheter som ikke lar seg kontrollere som følge av manglende dokumentasjon.  
2. Overvåk tilstanden jevnlig. For å få tilstandsgrad 0 eller 1 må tettesjiktet skiftes ut, og tidspunktet for når dette er nødvendig nærmer seg.

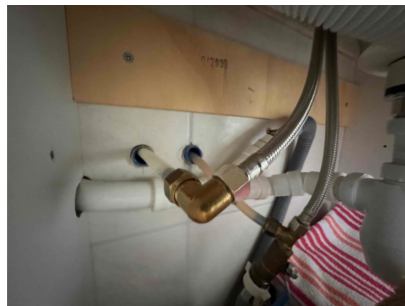
Vannrør på bad uten veggbocks

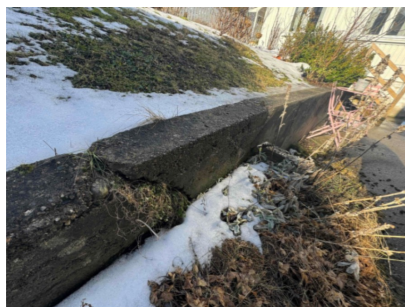
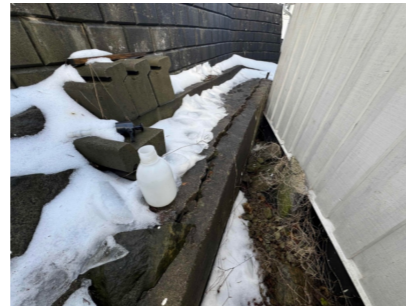
Støttmur med skader

Støttmur med skjevhet, skader og fare for sammenbrudd. Skjevhet og sprekker vil normalt forverre seg dersom tiltak ikke utføres. Jordtrykk og vanntrykk vil gradvis skyve muren videre ut av posisjon.

Ny eier må skifte støttmurer.

**Kostnadsestimat: 200 000 - 500 000**

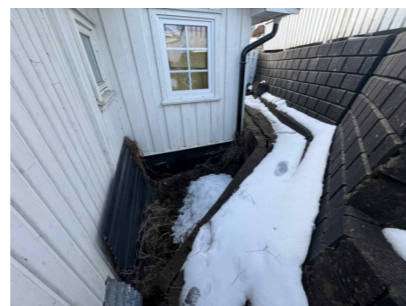
Terrengfall mot bolig

Terrengjustering bør ses i sammenheng med utbedring av drenering.

**Kostnadsestimat: 20 000 - 100 000**
