Gjestrumvegen 70B

Befaringsdato: 16.03.2026

Tilstandsrapport

TOMANNSBOLIG

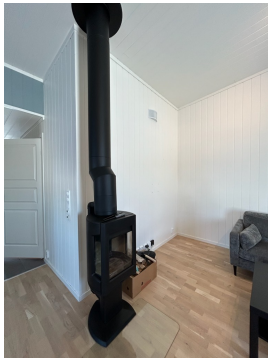
Boligen har vedovn tilknyttet isolert stålpipe.

Vedovn tilknyttet isolert stålpipe.

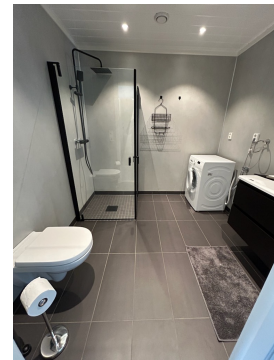
ETASJE > BAD

Rommet er innredet med vegghengt baderomsinnredning, dusjvegger, veggmontert toalett samt opplegg for vaskemaskin.

Flislagt gulv forutsetter korrekt utført membran med fall mot sluk. Baderomsplater på vegg er en prefabrikkert løsning med integrert fuktsperre, forutsatt korrekt montering og tette skjøter.

Oversiktsbilde bad

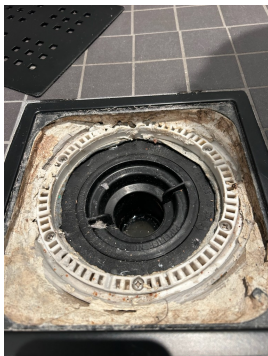
ETASJE > BAD

Manglende dokumentasjon innebærer en usikkerhet knyttet til utførelsens kvalitet, selv om det ikke er registrert tegn til skade på befaringsstidspunktet.

Tilstandsgrad er satt på bakgrunn av visuell observasjon og tilgjengelig dokumentasjon.

Sluk i dusj, synlig slukmansjett under klemring.

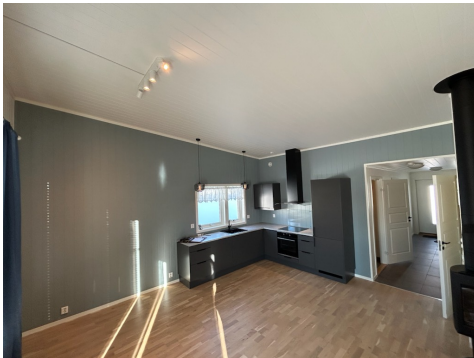
ETASJE > STUE/KJØKKEN

Innredningen fremstod ved befarings i normal stand uten synlige skader, svelling eller fuktpåvirkning på tilgjengelige flater. Det ble ikke registrert tegn til lekkasje i skap under vask ved visuell kontroll.

Oversiktsbilde kjøkkenet.

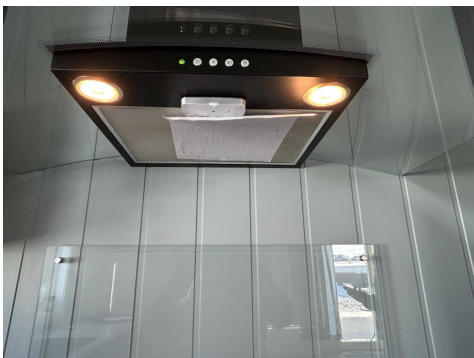
Kjøkkenventilatoren er funksjonstestet med papirark og fungerer tilfredsstillende ved befaringen.

Funksjonstest.

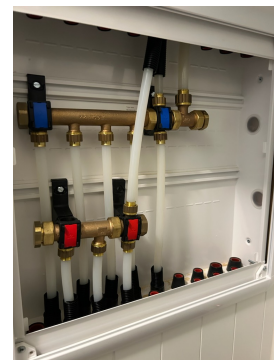
Rør-i-rør-løsning gir utskiftbarhet og lekkasjesikring forutsatt korrekt montering med fordelerskap og drenering til synlig sted. Synlige kobberør i teknisk rom fremstod i normal stand uten tegn til korrosjon eller lekkasje ved befarings.

Vannfordelerskap.

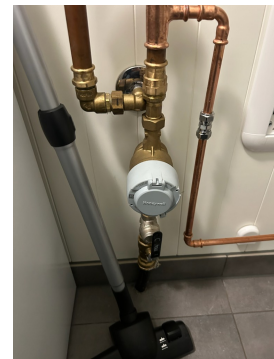
Vanninntak.

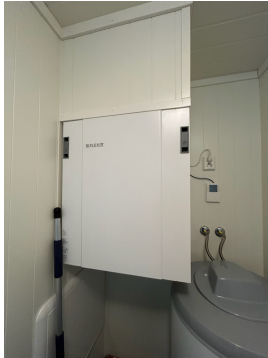
Boligen har balansert ventilasjonsanlegg.

Ventilasjonsaggregat plassert i teknisk rom.

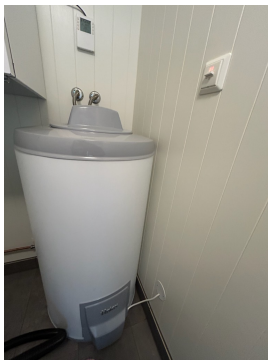
Varmtvannsbereder med et volum på ca. 200 liter.

Varmtvannsbereder på teknisk rom.

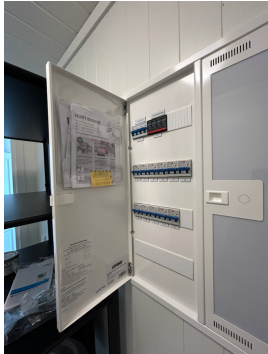
Det elektriske anlegget er ikke vurdert i detalj. Det er kun foretatt en visuell kontroll uten funksjonstesting. Det forutsettes at anlegget er utført av autorisert installatør og i henhold til gjeldene forskrifter på installasjonstidspunktet. For full vurdering anbefales kontroll av registrert elektroinstallatør.

Sikringskap.

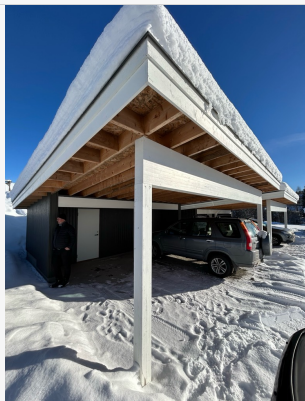
Carport m/ bod.

Garasje/ bod

Carport med bod er ikke tilstandsanalysert etter NS 3600 og Forskrift til avhendingslova. Bygningen inngår ikke i den bygnings sakkyndiges tekniske tilstandsvurdering, og det er ikke foretatt vurdering av konstruksjoner, takteking eller fundamentering. Beskrivelsen er kun av orienterende karakter.
