# Ole Tilseths veg 10

# EGENERKLÆRINGSSKJEMA

Boligen fremstår i normalt god stand og uten noen vesentlige avvik utover normal bruksslitasje. Det er ikke registrert noen bygningsmessige strakstiltak utover normalt vedlikehold. Forøvrig vises til beskrivelser og vurderinger for de enkelte bygningsdeler i rapporten.

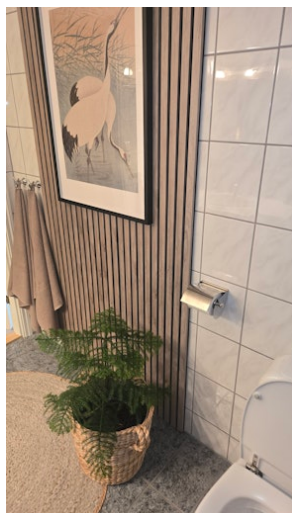
Det har vært dør inn til soverom. Denne er stengt igjen. Løsning for lekkasjesikkring er ikke dokumentert.

TG 2: Ingen skader utover normal bruksslitasje avdekket på overflatene. TG settes på bakgrunn av uavklart løsning i forbindelse med dør som er gjenkledd og at dusj løsning stenger for lekkasjevann.

Løsning der dør er gjenkledd.

Kontroll av fuktsikkring i forbindelse med dør som er kledd igjen.

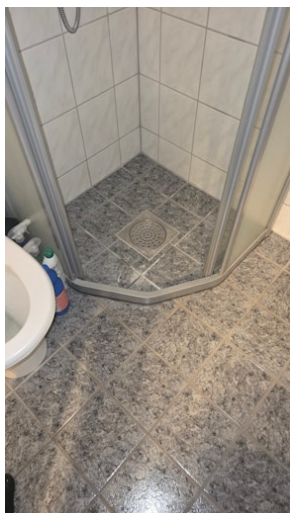
Det er utført med laser en kontroll av våtrommets fall mot sluk. Det er målt fra topp overflate ved dørterskel til topp overflate ved sluk. Det er registrert fall på 2,5cm totalt. Det bemerkes at det er kant ved dusjløsning som er tett. Ved lekkasjer utenfor dusj vil ikke dette nå sluket.

Tett list rundt sluk i forbindelse med dusj.

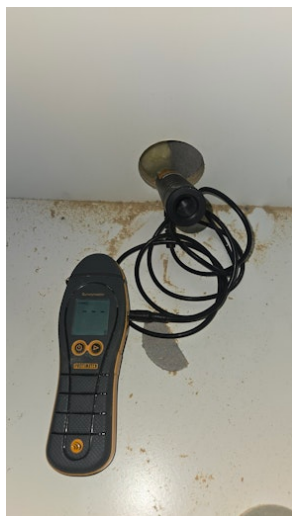
Det er utført søk etter fukt fra tilstøtende rom der dette var mulig. Ingen tegn til forhøyede fuktverdier på baksiden av membran på tilfeldige valgte plasser.

Badet framstod som tørt på befaringdagen.
