# Nansetgata 45A

## 3256 LARVIK

### Tilstandsrapport

### Eierskifte

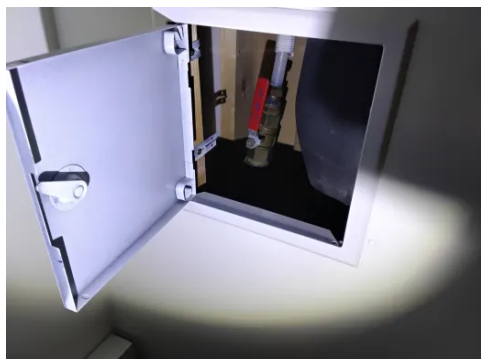
Hovedstoppekran.

Type anlegg	Rør i rør system
Vannskap for rør i rør system og stoppeventiler samt hovedstoppekran er plassert på teknisk rom.	
Er det utført arbeider på anlegget etter byggeår?	Nei
Er det etablert fordelerskap?	Ja
Er det manglende vannstoppesystem i tilknytning til, eller manglende avrenning til sluk/avløp fra fordelerskap?	Nei
Har vannrør nådd en alder som gir økt risiko for skader eller følgeskader?	Nei
Er det manglende isolering av vannrør hvor det er risiko for frost eller kondens?	Nei
Er det registrert tegn til lekkasjer eller skader på vannrør?	Nei
Er det redusert vanntrykk ved prøving av to tappesteder samtidig?	Nei
Er det manglende tilgjengelighet til stoppekran?	Nei
Er det dårlig funksjon på stoppekran?	Nei

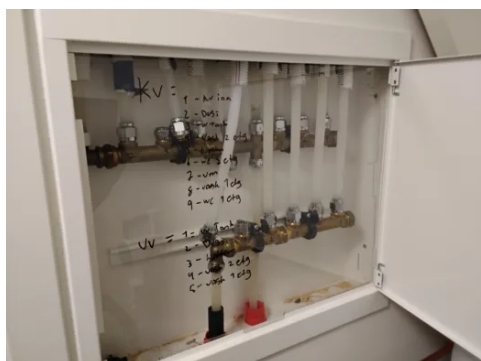
Vannskap for rør i rør system.

Automatisk vannstopper anbefales etablert for bedre lekkasjesikring på kjøkken.

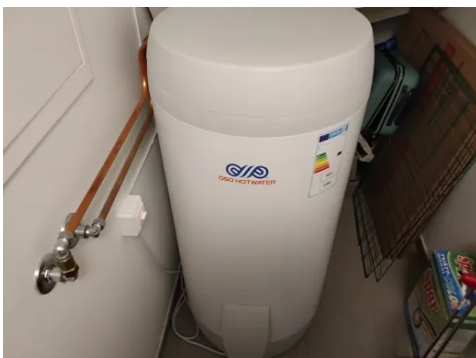
VVB

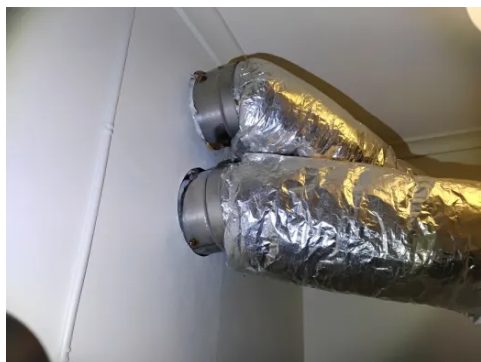
Kondensproblematikk.

Avtrekk på teknisk rom bør etableres. Ytterligere undersøkelser i forhold til kondensproblematikk anbefales.

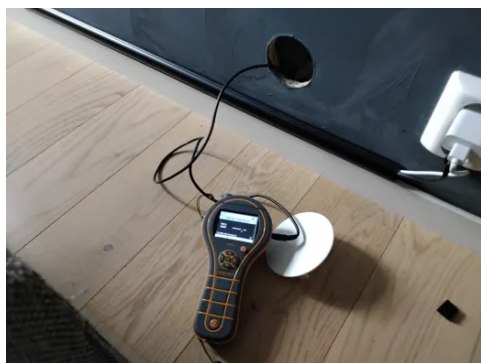
Fuktmålingsresultat.

Det er foretatt hulltaking med 73 mm hullbor fra tilstøtende soverom.(eksisterende hull) Det ble foretatt fuktmåling med pigg i tilgjengelig treverk, uten at det ble registrert forhøyede verdier.
