# Tilstandsrapport

Bogstadveien 27, 0355 OSLO

Leilighet | Byggeår: 1892 | BRA-i: 52 m<sup>2</sup>

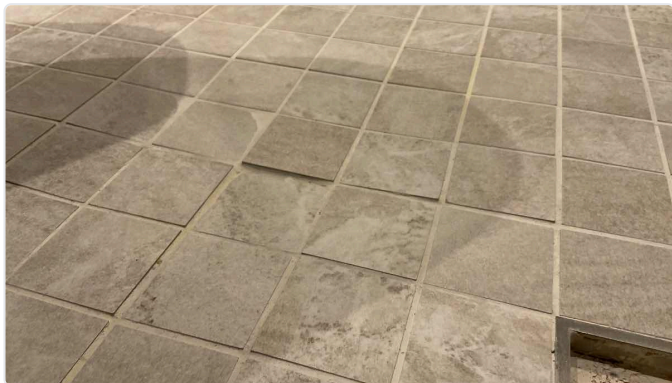
Fliser på gulv og vegg. Slette overflater i himlingen.

Gulvfliser i dusjsonen har noe nivåforskjeller. Konsekvensen er at man kan oppleve ujevnheter ved gang, og har vann har økt mulighet til å samle seg ved ujevnhetene.

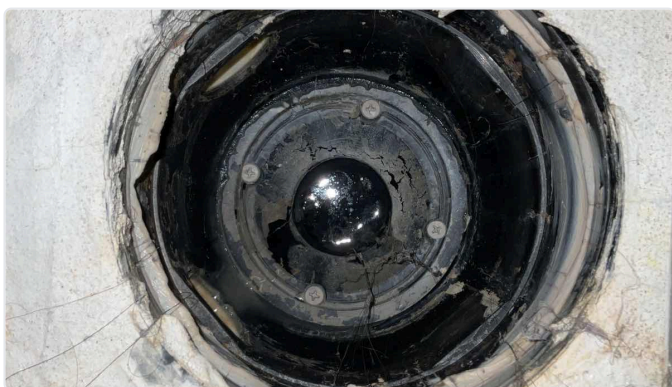
Sluk.

Sluket er i plast av eldre dato. Synlig membran i sluket.

- Det er lagt ny membran over eldre fliser, klemt i sluket. Sluket er av eldre type. Overgangen mellom nytt tettesjikt og eldre sluk er et område med økt risiko for utettheter, sammenlignet med nyere sluk.

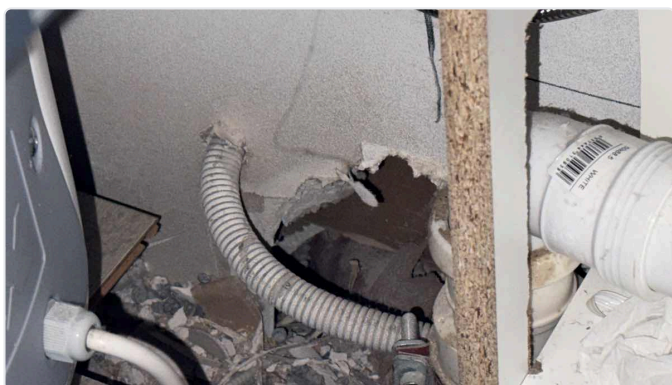
Hulltaking er ikke ansett som nødvendig, da det er tilgang til veggkonstruksjonen via åpning bak kjøkkeninnredningen. Det er ikke registrert synlig treverk i konstruksjonen, som gjør det mulig å måle fuktnivåer med piggelektrode. Det er derfor utført visuelle inspeksjoner rundt hullet, uten å avsløre symptomer på lekkasjer.
