Tilstandsrapport

Tomannsbolig

Framnesvegen 12A, 2879 ODNES

Befaringsdato: 07.04.2026

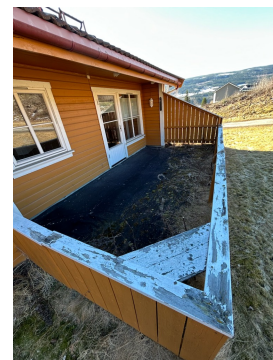
Det bør etableres nytt bæresystem og dekke for å gjøre terrassen funksjonell og sikker i bruk.
Manglende bæresystem og dekke medfører redusert bruksmulighet.

Terrassearealet. Rekkverk er slitt.

Kostnadsestimat: 20 000 - 100 000

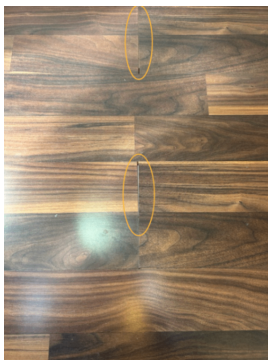
Endeskjøter glipper.

Gulvet på kjøkkenet bør utbedres slik at skjøtene lukkes. Åpne skjøter kan føre til fuktskader, økt slitasje og redusert levetid på gulvet.

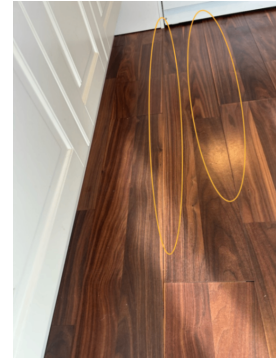
Langsgående skjøter har sklidd fra hverandre.

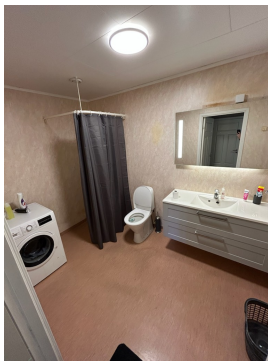
Våtrommet er over 25 år gammelt og har passert forventet teknisk levetid for overflater og tettesjikt. Det foreligger begrenset dokumentasjon på utførelse og oppbygning etter dagens krav til våtrom. Løsninger og materialbruk er typiske for byggeperioden, men avviker fra dagens anbefalte løsninger, blant annet når det gjelder tettesjikt, fallforhold, detaljer ved gjennomføringer og generelt fuktsikringsnivå.

På bakgrunn av alder og normal slitasje må det påregnes økt risiko for svekket tetthet i våtromsbelegg, skjøter, overganger og tilslutninger. Eventuelle skjulte skader eller svekkelser i underliggende konstruksjoner kan ikke utelukkes uten ytterligere undersøkelser eller demontering.

Oversiktsbilde bad.

Våtrommet bør totalrenoveres, inkludert utskifting av tettesjikt og overflater, for å oppnå tilfredsstillende fuktsikring og funksjon etter dagens krav.

Kostnadsestimat: 200 000 - 500 000

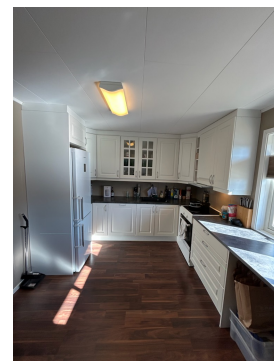
Oversiktsbilde kjøkkeninnredning.

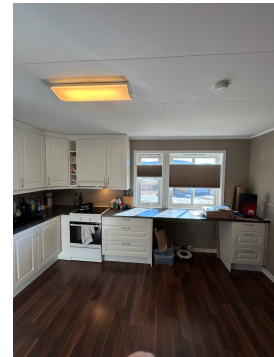
Oversiktsbilde kjøkkeninnredning.

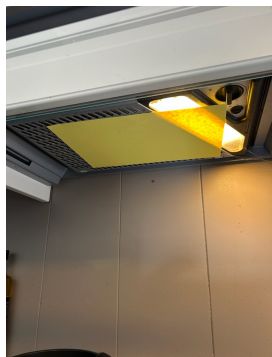
Kjøkkenventilator er funksjonstestet og tilfredstillende papirarktesten, men det er registrert noe lav effekt på ventilatorens forskjellige nivåer.

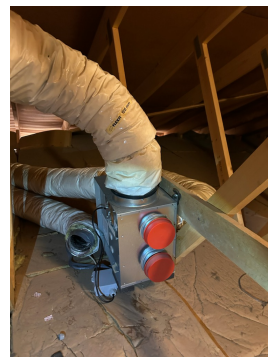
Boligen har mekanisk avtrekksanlegg med vifte plassert på loftet. Tilluft tilføres gjennom ventiler i vinduer samt naturlig infiltrasjon gjennom bygningskroppen.

Mekanisk avtrekksvifte plassert på kaldtloft.

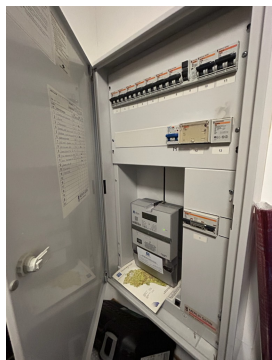
Det elektriske anlegget er ikke vurdert i detalj. Det er kun foretatt en visuell kontroll uten funksjonstesting. Det forutsettes at anlegget er utført av autorisert installatør og i henhold til gjeldene forskrifter på installasjonstidspunktet. For full vurdering anbefales kontroll av registrert elektroinstallatør.

Sikringskap.

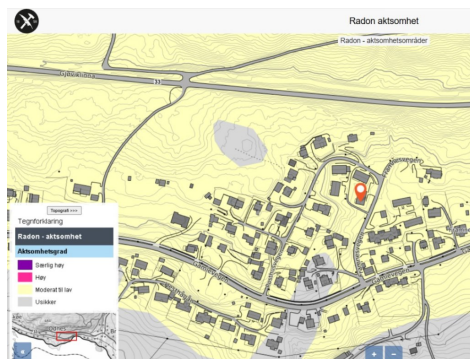
Det bør gjennomføres radonmålinger for å avdekke eventuelle forhøyede radonnivåer.

Manglende radonsperre og fravær av målinger medfører økt risiko for helseskadelige radonkonsentrasjoner innendørs, noe som kan ha negative konsekvenser for beboernes helse.

Utskrift fra radonkart.
