Tilstandsrapport

Boligbygg med flere boenheter

Brekkeveien 23, 1430 ÅS

Befaringsdato: 02.03.2026

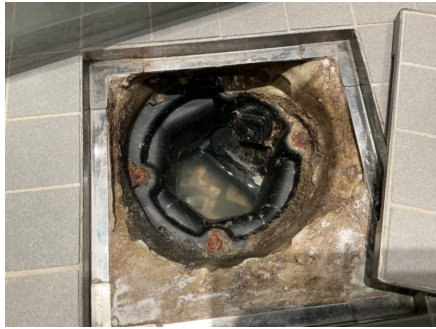
3. ETASJE > BAD

Bad ble i 2005 oppusset med bruk av opprinnelig sluk. Her er det registrert at skruer i sluket ruster.

Konsekvensgrad: Moderat til alvorlig avvik

Mer enn halvparten av forventet brukstid er oppbrukt på både sluk og membran. Eldre løsninger kan ha svekket tetthet, og rust i skruer øker risikoen for lekkasje. Dette kan over tid gi fuktinntrengning i konstruksjoner og redusert levetid på tilstøtende bygningsdeler.

Tiltak
Sluket bør rengjøres og kontrolleres jevnlig. For å oppnå bedre tilstand må sluk og membran skiftes ved en senere oppgradering av badet.
