# St. Hanshaugen 30 B 2413 ELVERUM

## Tilstandsrapport Eierskifte

Boligtype:	Leilighet i boligblokk
Byggeår:	1999
Andelsleilighet BRA:	125 m <sup>2</sup>
Andelsleilighet BRA-i:	102 m <sup>2</sup>
Sum alle bygg BRA:	149 m <sup>2</sup>
Sum alle bygg BRA-i:	102 m <sup>2</sup>
Rapportdato:	10.3.2026 (Gyldig til 10.3.2027)

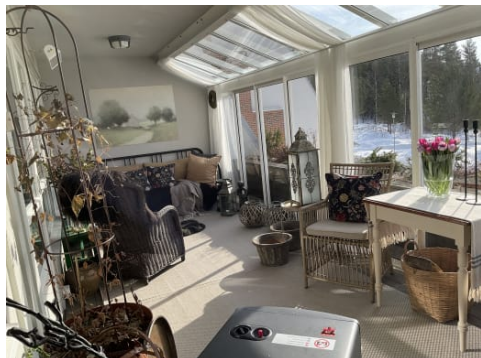
Innglasset terrasse fra 2024

Type	Terrasse
Innglassert terrasse med adkomst fra stue. Gulvkonstruksjon i betong, overflater med tilfarergulv med impringnerte beiset terrassebord. Vegger med behandlet kledningsbord og malt betong, himling med malt betong. Enkle vindusfelt med skyve-/slagfunksjon. Innlagt strøm med lampepunkt samt montert 2-stikkontakter med tilsammen 4 uttak. Målt gulvareal på 19 m2.	
Er det gjennomført arbeider etter opprinnelig byggeår?	Ja
Innglassing av terrasse, terrassegulv og innvendige overflatebehandlinger fra 2024. Dokumentasjon foreligger ved salg.	
Er det synlig tegn på skjøvheter/konstruksjonssvikt?	Nei
Er det tegn på sopp/råteskader i treverk eller skader i betong?	Nei
Er balkong / terrassen teknet?	Ja
Er det ufullstendig/manglende tettesjikt ved oppkant mot vegg og dør?	Ikke kontrollerbart
<b>Oppsummering av balkong, terrasse, plating</b>	<b>TG-0</b>
Overflater med generell liten bruksslitasje. Tilfredsstillende rekkverkshøyder.

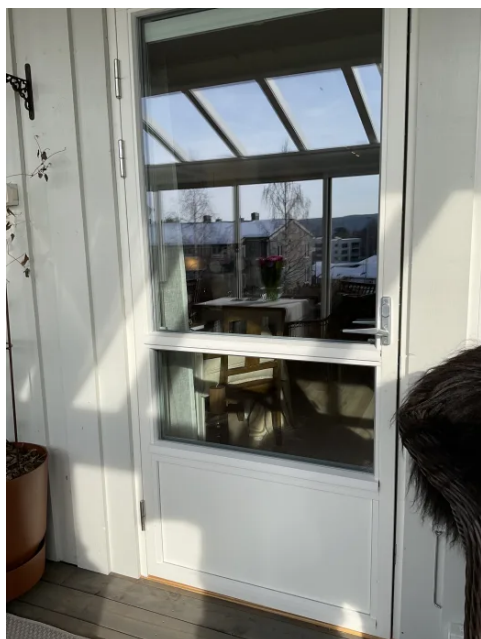
Malt terrassedør med isolerglass fra 2024

Beskrivelse	
Vinduer med isolerglass, nedre vannbrett med metallbeslag. Finert ytterdør med kikkehull, brann-/lydklassifisering B30, ytterdør tilkoblet dørtelefon til felles ytterdør 1.etasje Malt terrassedør med isolerglass. Innerdører i malt utførelse, dører med glassfelt.	
Er det gjennomført arbeider etter opprinnelig byggeår?	Ja
Vinduer og terrassedører er skiftet i 2025 i regi av borettslaget, produksjonsår påvist fra 2024. Innvendige dører med glassfelt fra 2024.	
Er det påvist punkterte eller sprukne glass?	Nei
Er det påvist værslitte karmen, fuktskader eller råteskader?	Nei
Er det ved stikkprøver registrert avvik ved åpne/lukkemekanismen?	Nei

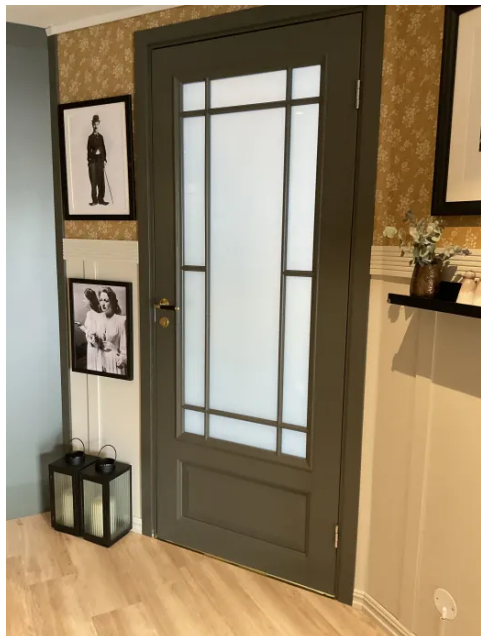
Innvendige dører med glassfelt

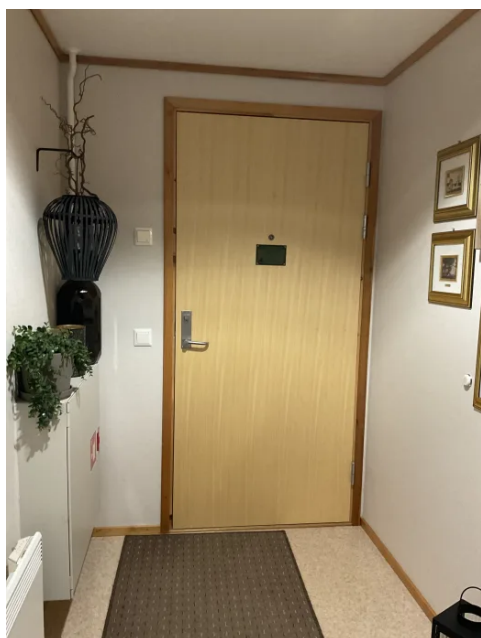
Ytterdør med lyd- og brannklassifisering B30

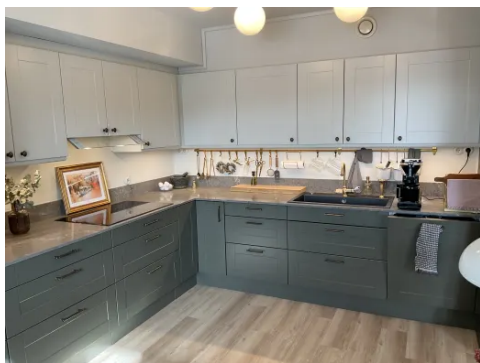
Oversiktsbilde kjøkken

Kjøkkeninnredning fra 2024 med laminerte fronter og laminerte skrog, etablert 2-skuffeseksjoner ved sokkel. Benkeplate i høykvalitets komposittbenkeplate (Caesarstone) med nedsenket oppvaskkum i kompositt. Veggflater over kjøkkenbenker med granitt og malte plater. Integrerte hvitevarer med oppvaskmaskin, stekeovn, koketopp og kjøleskap. Komfyrvakt og lekkasjevakt er montert.

Kjøkkeninnredning med generelt liten slitasje. Ingen tegn til fuktproblematikk ved kjøkkenet eller tilstøtende bygningsmasse som kan settes i sammenheng med rommets funksjoner. Ingen påviste feil eller mangler.

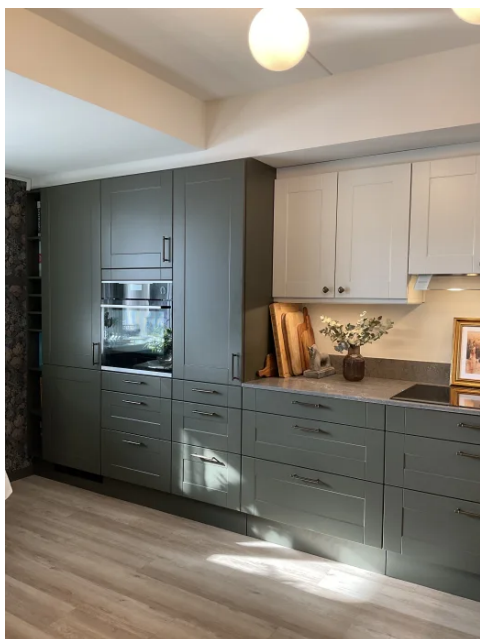
Integrerte hvitevarer

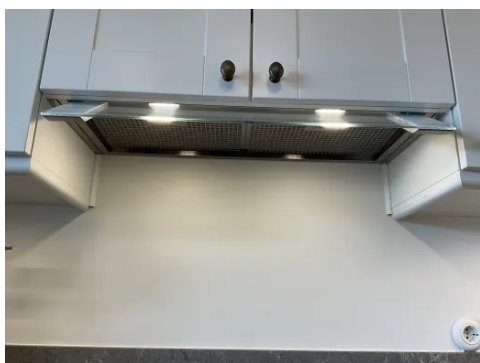
Ventilator over koketopp, komfyrvakt er montert

Funksjonstestet ventilator uten anmerkninger.  
Forventet brukstid for kjøkken ventilator er 10-15 år, dette forutsetter jevnlig vedlikehold.

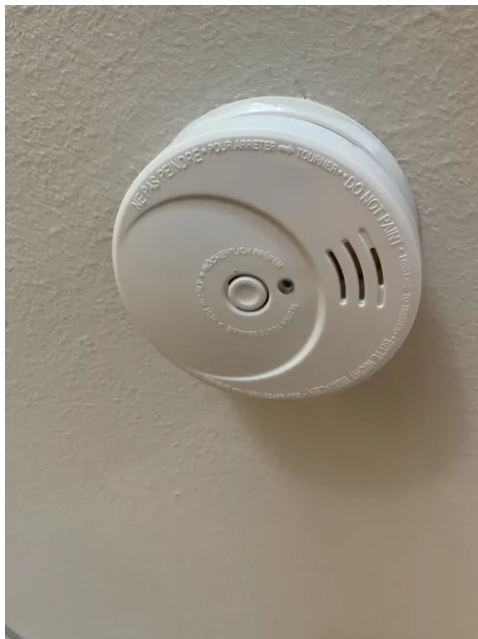
Enkeltstående brannvarslere

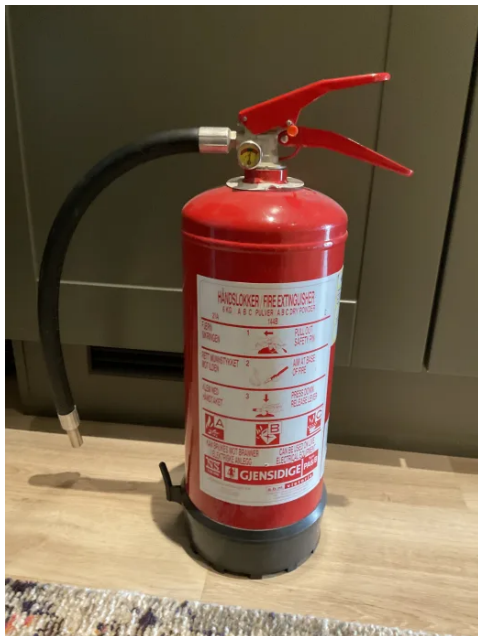
Er det skader på brannslukkingsutstyr, røykvarsler, eller er apparat eldre enn 10 år?

Nei

Brannslukningsapparat plassert i gang/entre

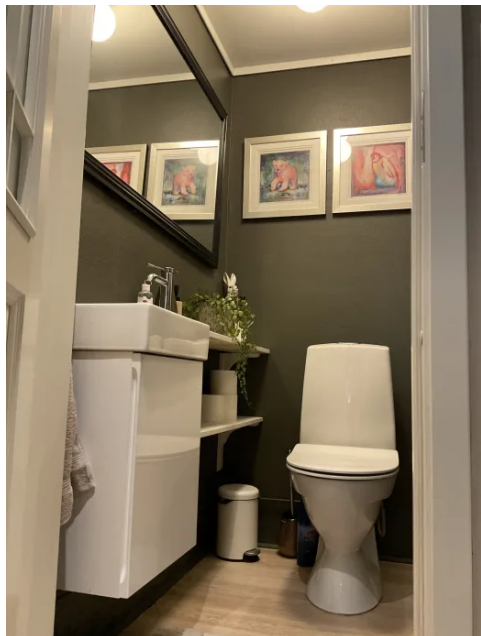
Er det påvist fukt/skader på toalettet?

Nei

Installasjoner og overflater med generelt liten bruksslitasje. Luftspalte under dørblad anbefales etablert for optimal ventilering. Ingen påviste tegn til fuktrelaterte følgeskader som kan settes i sammenheng med rommets funksjoner.

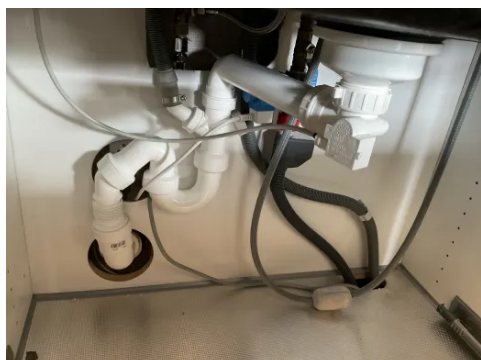
Innvendig avløpsrør skiftet i 2024

Det er flere boenheter i bygget og kontroll om kloakk er luftet over tak er ikke foretatt. Stakemulighet kan utføres via stakeluke på hovedavløpsstamme med adkomst fra gang samt via sluk og andre installasjoner med avløp. Beskikningen og vurderinger er avgrenset til innvendig installasjoner, utvendig avløpsanlegg og gulvsluk er borrettslaget ansvarsområde. Ingen tegn til eller opplysninger om tidligere frostproblematikk. Ingen opplysninger om problemer med avløpssystemet. I følge Byggforsk byggdetaljblad ligger generell levetid på plast avløp på 50 år og støpejernsrør har levetid på 40 år.

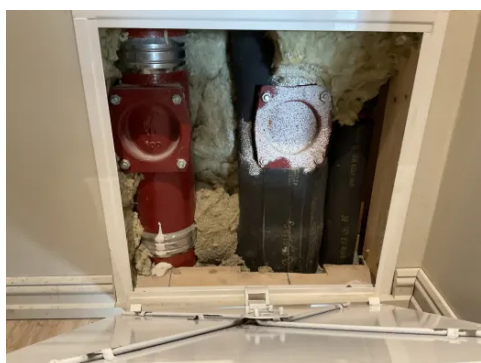
Stakemuligheter via hovedavløpsstamme

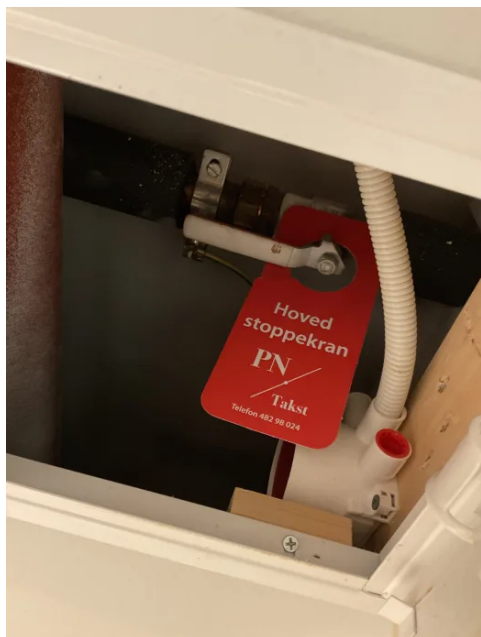
Hovedstoppekran med synlig merking

Hovedstoppekran og enkelte vannførende fra byggeåret. Ingen opplysninger om frostproblematikk eller feil/mangler ved vannførende installasjoner. Besikning og vurderinger er avgrenset til overnevnte bolig, og kontrollen stopper ved veggjennomføringer og innvendige installasjoner. Resterende er underlagt borrettslaget ansvarsområde. I følge Byggforsk byggdetaljblad ligger generell levetid på kobbervannrør på fra 25 til 50 år, plast avløpsrør har levetid på 50 år.

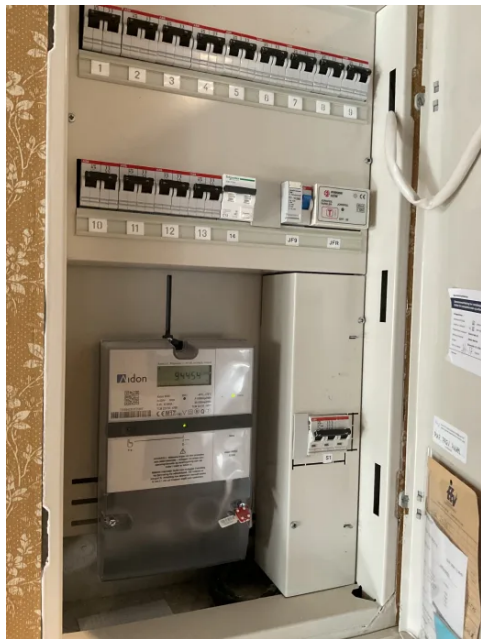
Sikringsskap plassert i gang

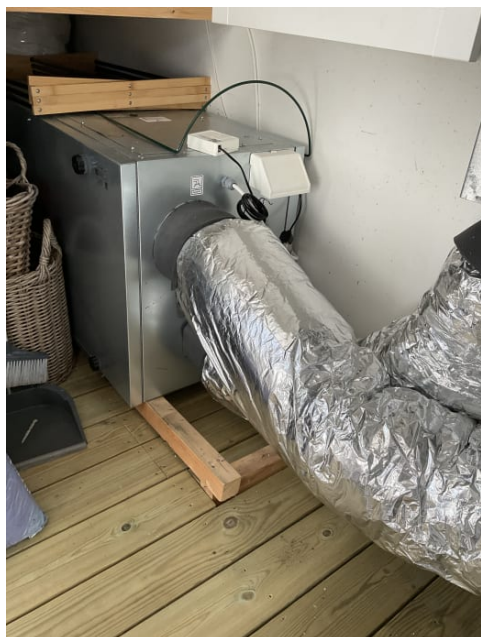
Ventilasjonsaggregatet har en forventet levetid på ca 25 år. For lengst mulig levetid er det viktig med jevnlig service og vedlikehold. Med service vil man kunne avdekke eventuelle problemer tidlig og gjøre nødvendige utbedringer før de eskalerer. Ingen påviste feil som tilsier mangelfull ventilasjon, ventilasjon vurderes som tilfredsstillende.

Aggregat plassert i bod

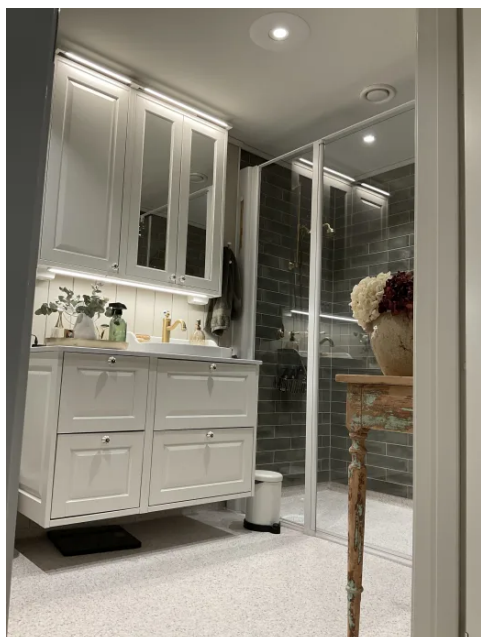
Baderom renovert i 2024

Overflater med normal bruksslitasje.  
Etablerte overflater med normal håndverksmessig utførelse, ingen påviste feil eller mangler.

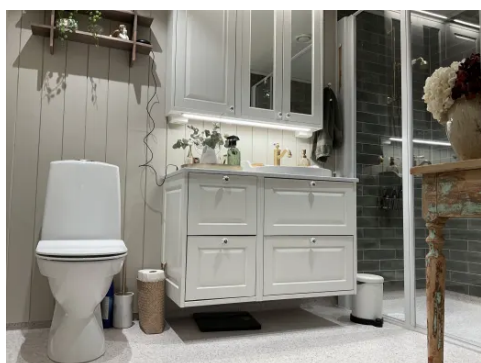
Tilfredstillende fallforhold til sluk

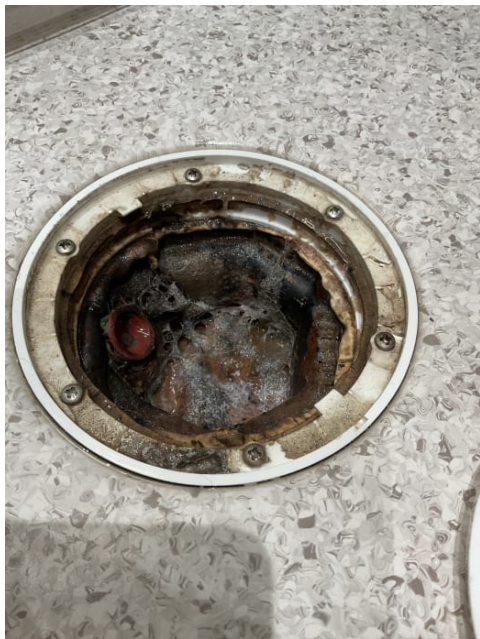
Gulvbelegg synlig ført under klemring

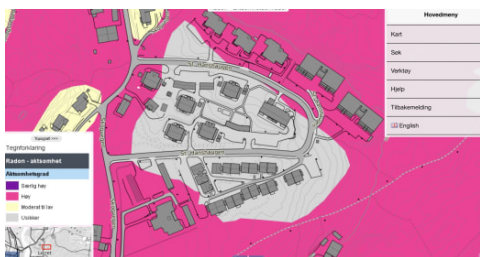
Radonkart for område

Målinger bør foretas, og evt tiltak kan påregnes.

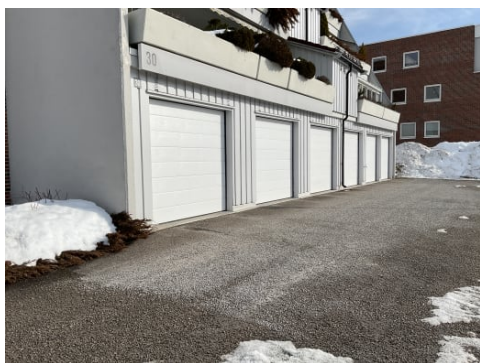
Biloppstillingsplass for 1-bil i felles garasjeanlegg

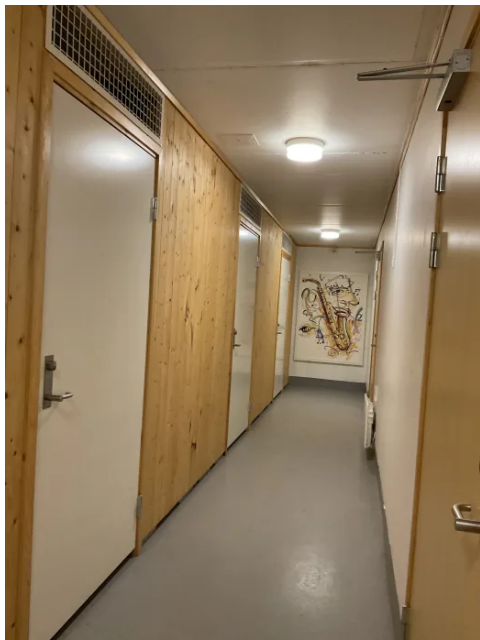
Privat bod med adkomst via fellesarealer

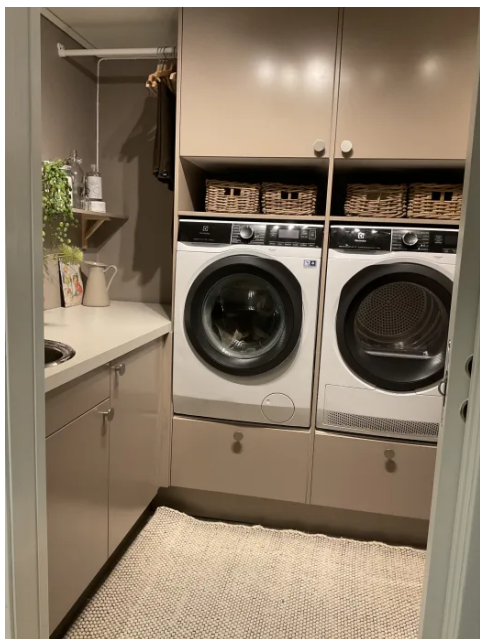
Vaskerom med adkomst fra mellomgang

Sluk og fallforhold er ikke besiktet og kontrollert grunnet manglende adkomst/sikt.  
Gulvbelegget på rommet har nådd en alder som gjør tettheten usikker i tiden som kommer. Ingen tegn til fuktproblematikk ved kjøkkenet eller tilstøtende bygningsmasse som kan settes i sammenheng med rommets funksjoner. Ingen påviste feil eller mangler av vesentlig betydning.
