Svaneveien 11A

Tilstandsrapport

Selveierleilighet

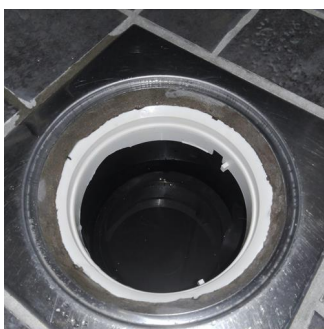
Overgang mellom sluk og vanntett sjikt er uoversiktlig. Konsekvensen er at det derfor ikke kan verifiseres at utførelsen er korrekt, eller at lekkasjesikkerheten er ivaretatt. Foreslått tiltak er videre undersøkelser for å kartlegge dagens tilstand og avdekke om det er behov for utbedring eller lignende tiltak.

Tettesjiktets tilslutning til sluk -
Sluk i dusj

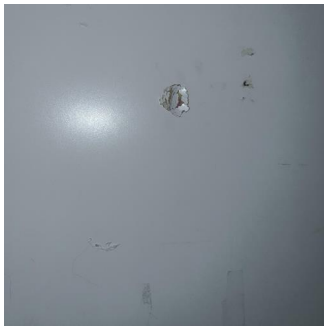
Enkelte innerdører bærer preg av skader/slitasje. Forholdet vurderes i hovedsak til å være av estetisk betydning, uten nevneverdige konsekvenser utover dette. Lokal utbedring eller lignende tiltak kan iverksettes ved behov.

Innerdører - Skade i soveromsdør

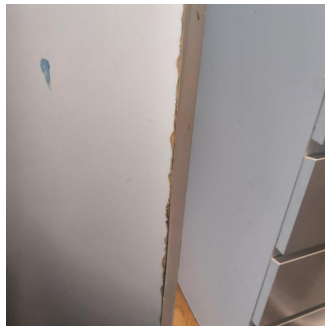
Innerdører - Skade i
baderomsdør
