Tilstandsrapport for bolig

# Rakkeveien 7, Stavern

Eiendom	Bygning	Byggeår	BRA	BRA-i	BRA-e
Rakkeveien 7 3294 Stavern Gnr: 4039 Bnr: 59 Snr: 1 LARVIK	Leilighet	2012	73 m <sup>2</sup>	73 m <sup>2</sup>	—
	Garasje	2012	17 m <sup>2</sup>	—	17 m <sup>2</sup>
<b>Oppdragsnr.</b>	202603-058				
<b>Befaring / Rapport</b>	23.03.2026 / 31.03.2026				
<b>Tilstede</b>	Selger og undertegnede				
<b>Rapportansvarlig</b>	Schau Takst AS v/ Einar Schau - takst@schau.no

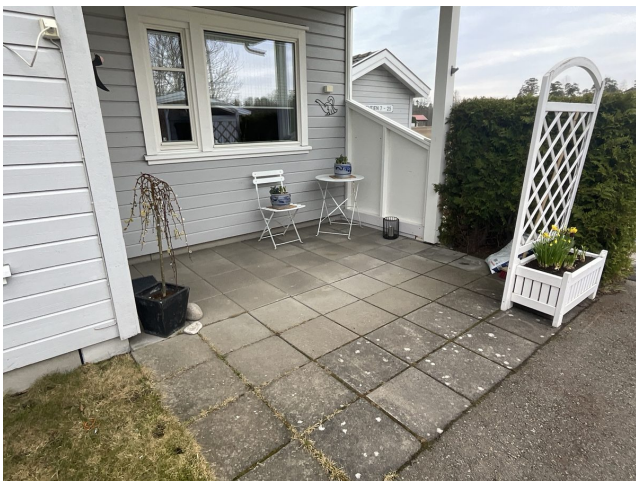
Foto 1

Plattning med betongheller utenfor stue. Noe mose og begroing registreres i fuger - dette er et naturlig resultat av et betongdekke på mark.

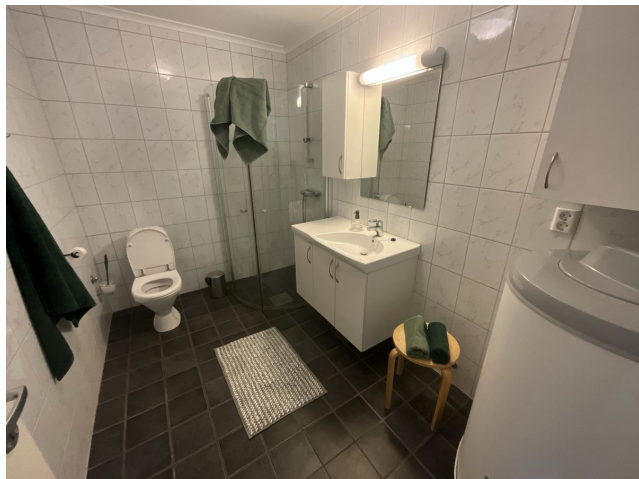
Dusjbad i opprinnelig stand fra byggeår. Gulv og vegger av keramiske fliser. Malt himling. I 2024 ble det avdekket vannlekkasje fra bad i overliggende leilighet, synlig i baderomshyllen. Skaden ble i sin helhet utbedret av Recover med full dokumentasjon.

Servantskap har fuktsvell i fronter.

Foto 2: Bad med flislagt gulv, dusj og servant

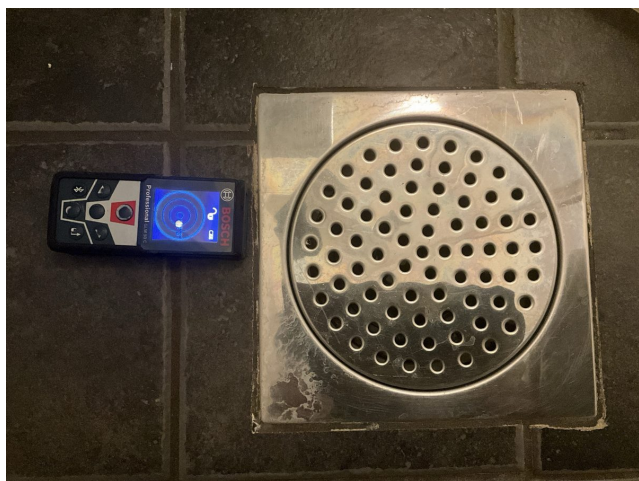
Ikke anlagt korrekt fall til sluk. Fuktopptak i innredningen dørrfront. Membran ikke synlig.

Foto 4: Måling av fall til sluk.

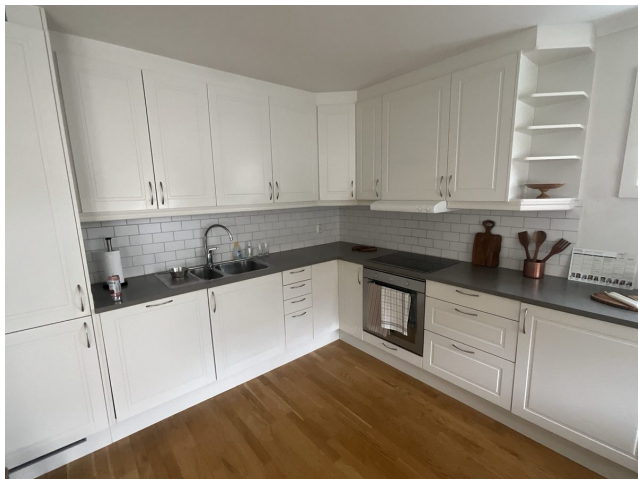
Kjøkkeninnredning fra byggeår i god stand. MDF-fronter med profilert ramme og foliert benkeplate uten synlige avvik. Komfyrvakt ikke montert.

Foto 5: Oversiktsfoto

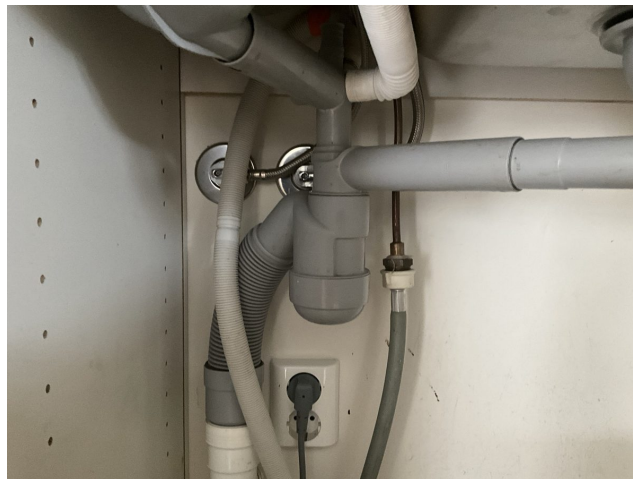
Foto 6: Rørføring under kjøkkenbenk

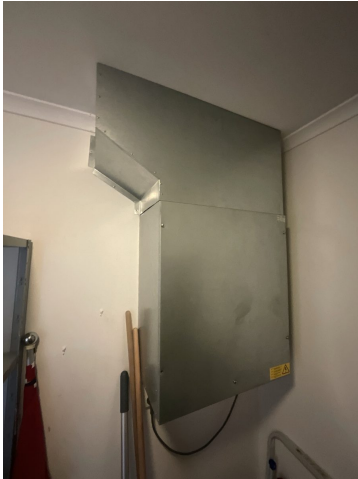
Foto 7

Avtrekkspunkter i våtrom og kjøkken via avtrekksanlegg. Normal aldersslitasje.

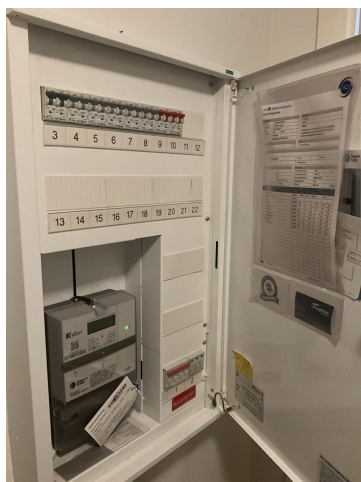
Foto 8

Elektrisk anlegg med kabler, kontaktpunkter og automatiseringer i skap er alle fra byggeår. Samsvarserklæring foreligger ikke.

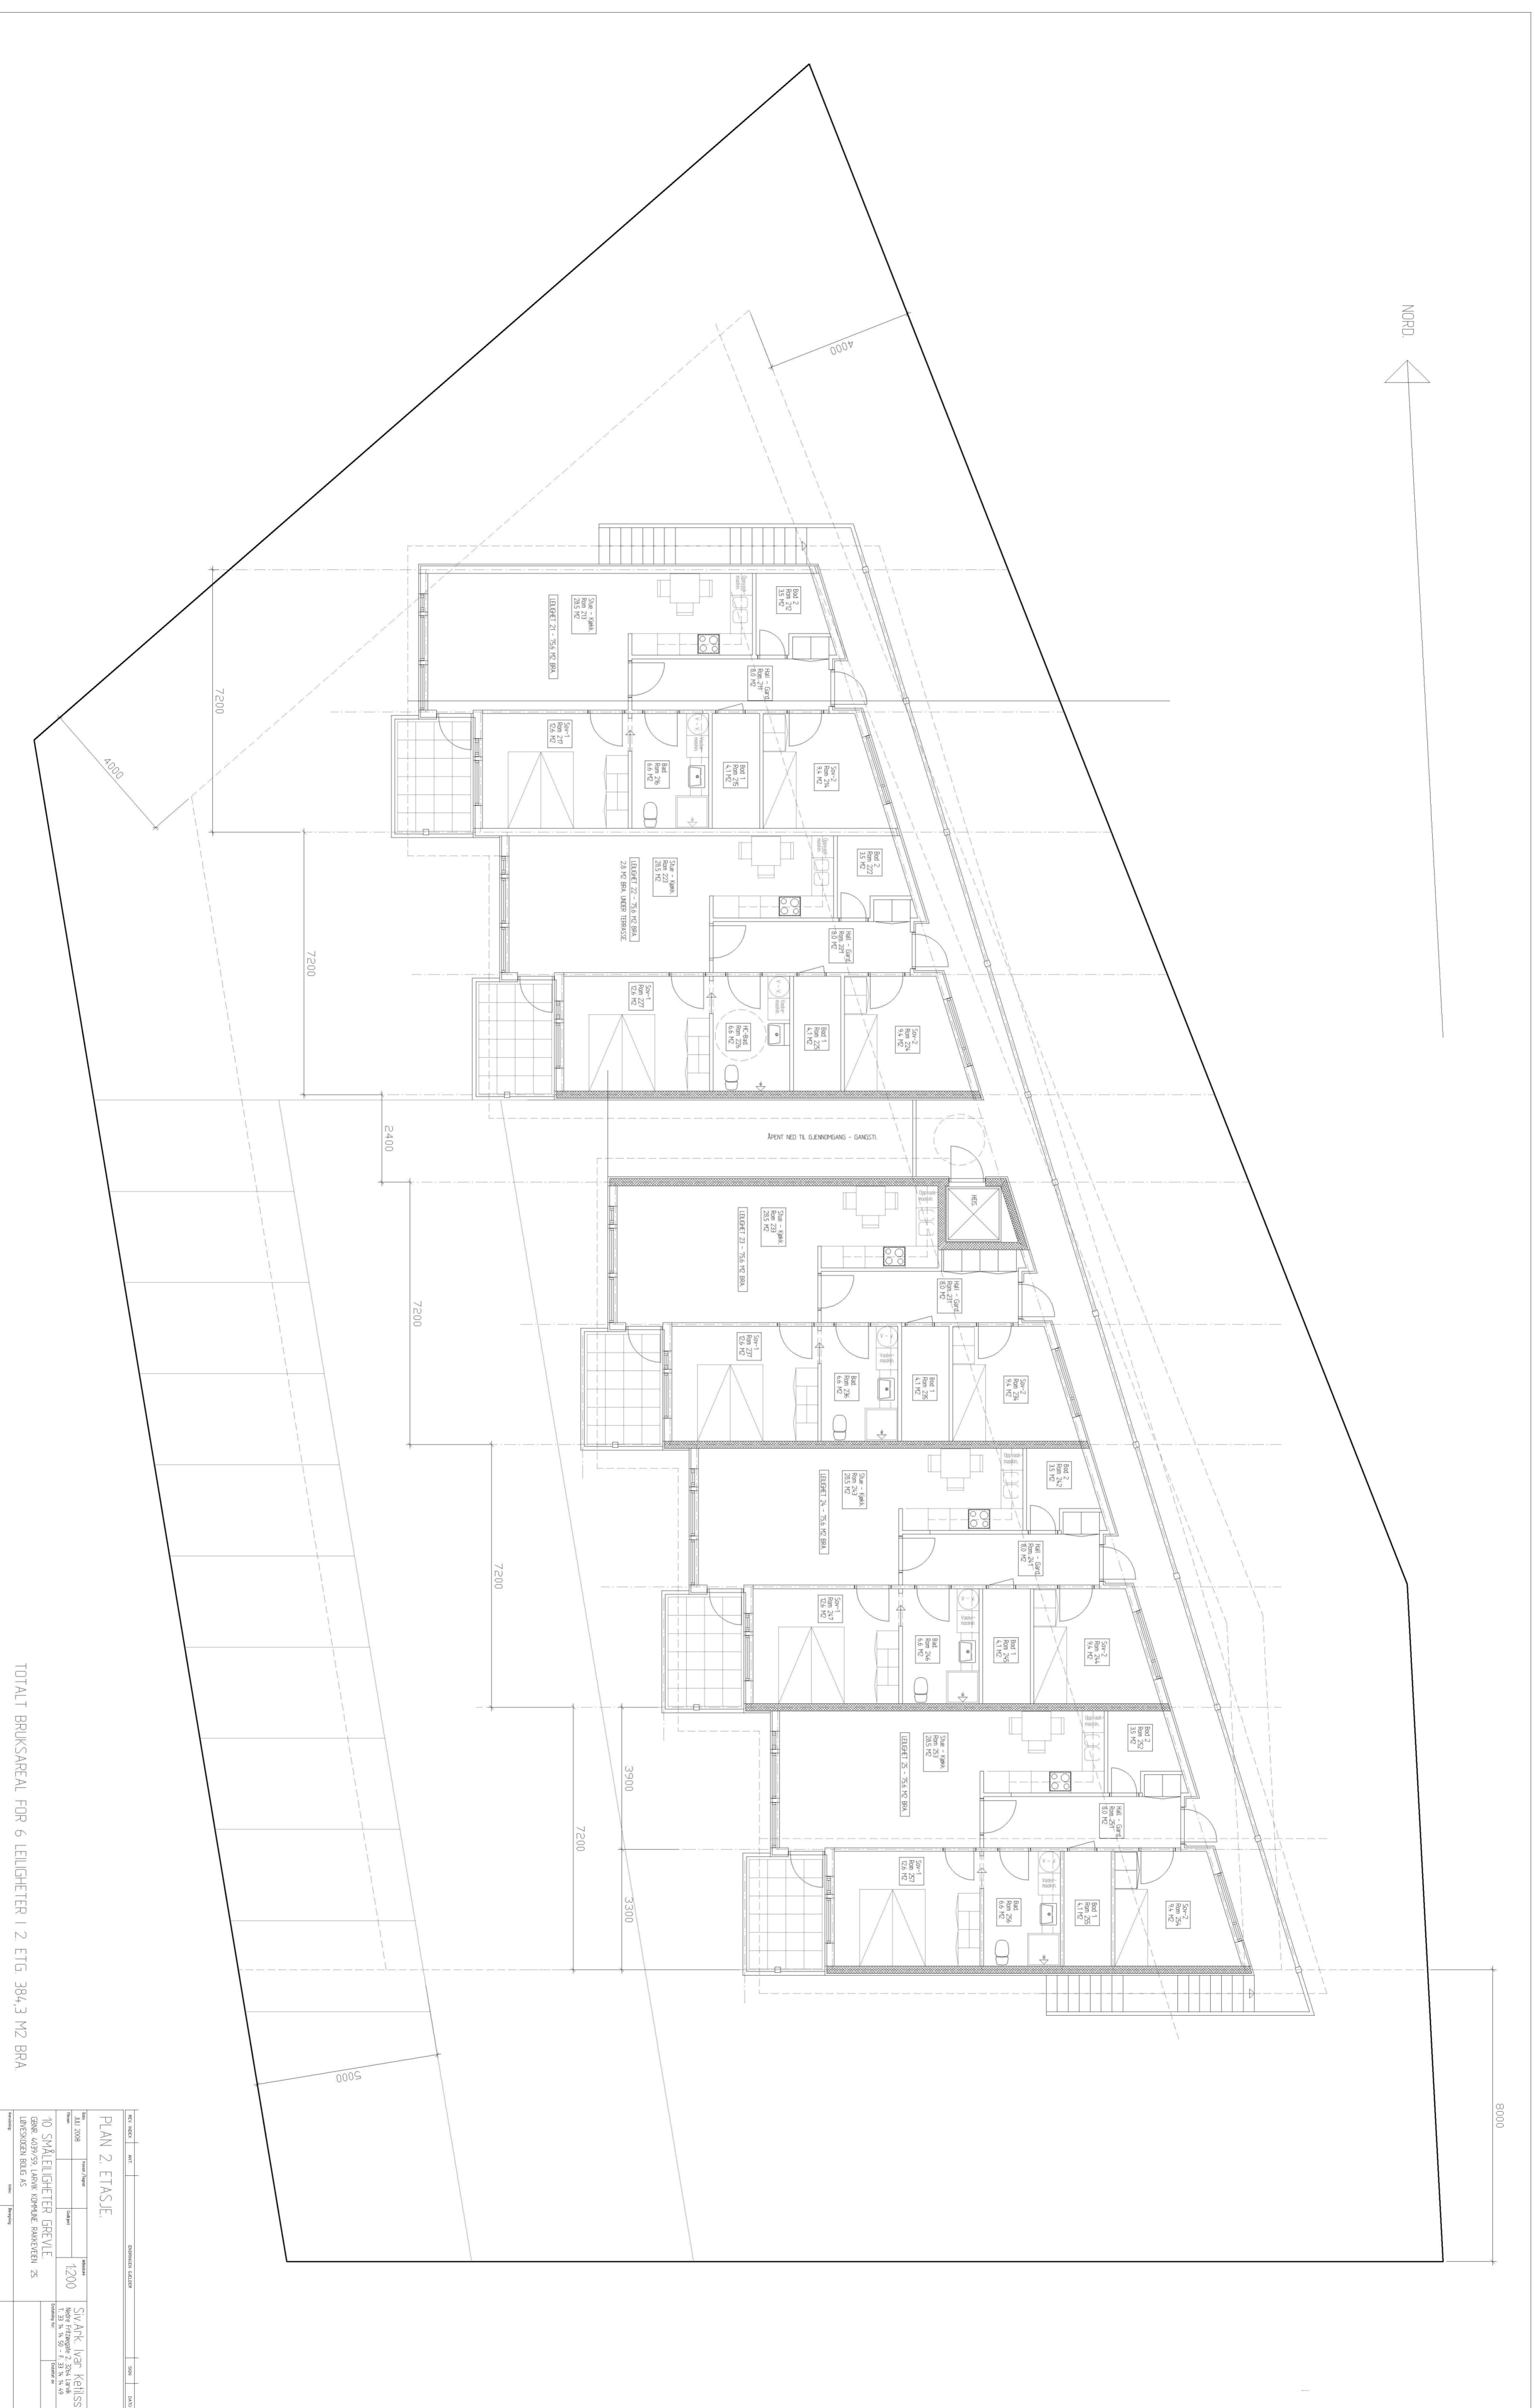
TOTALT BRUKSAREAL FOR 6 LEILINGETER I 2. ETG 384,3 M<sup>2</sup> BRA

PROSJEKT		KONSTRUKTØR	
PLAN 2. ETASJE	1:200	SIV.ARK. NIKH. KENNESON	1:200
03 SPÅLELEIÐETER ØRE VLE		ØRE VLE 501 LØYR KØPPEK ØRØRSTEN 3S	
12.03.2010		12.03.2010

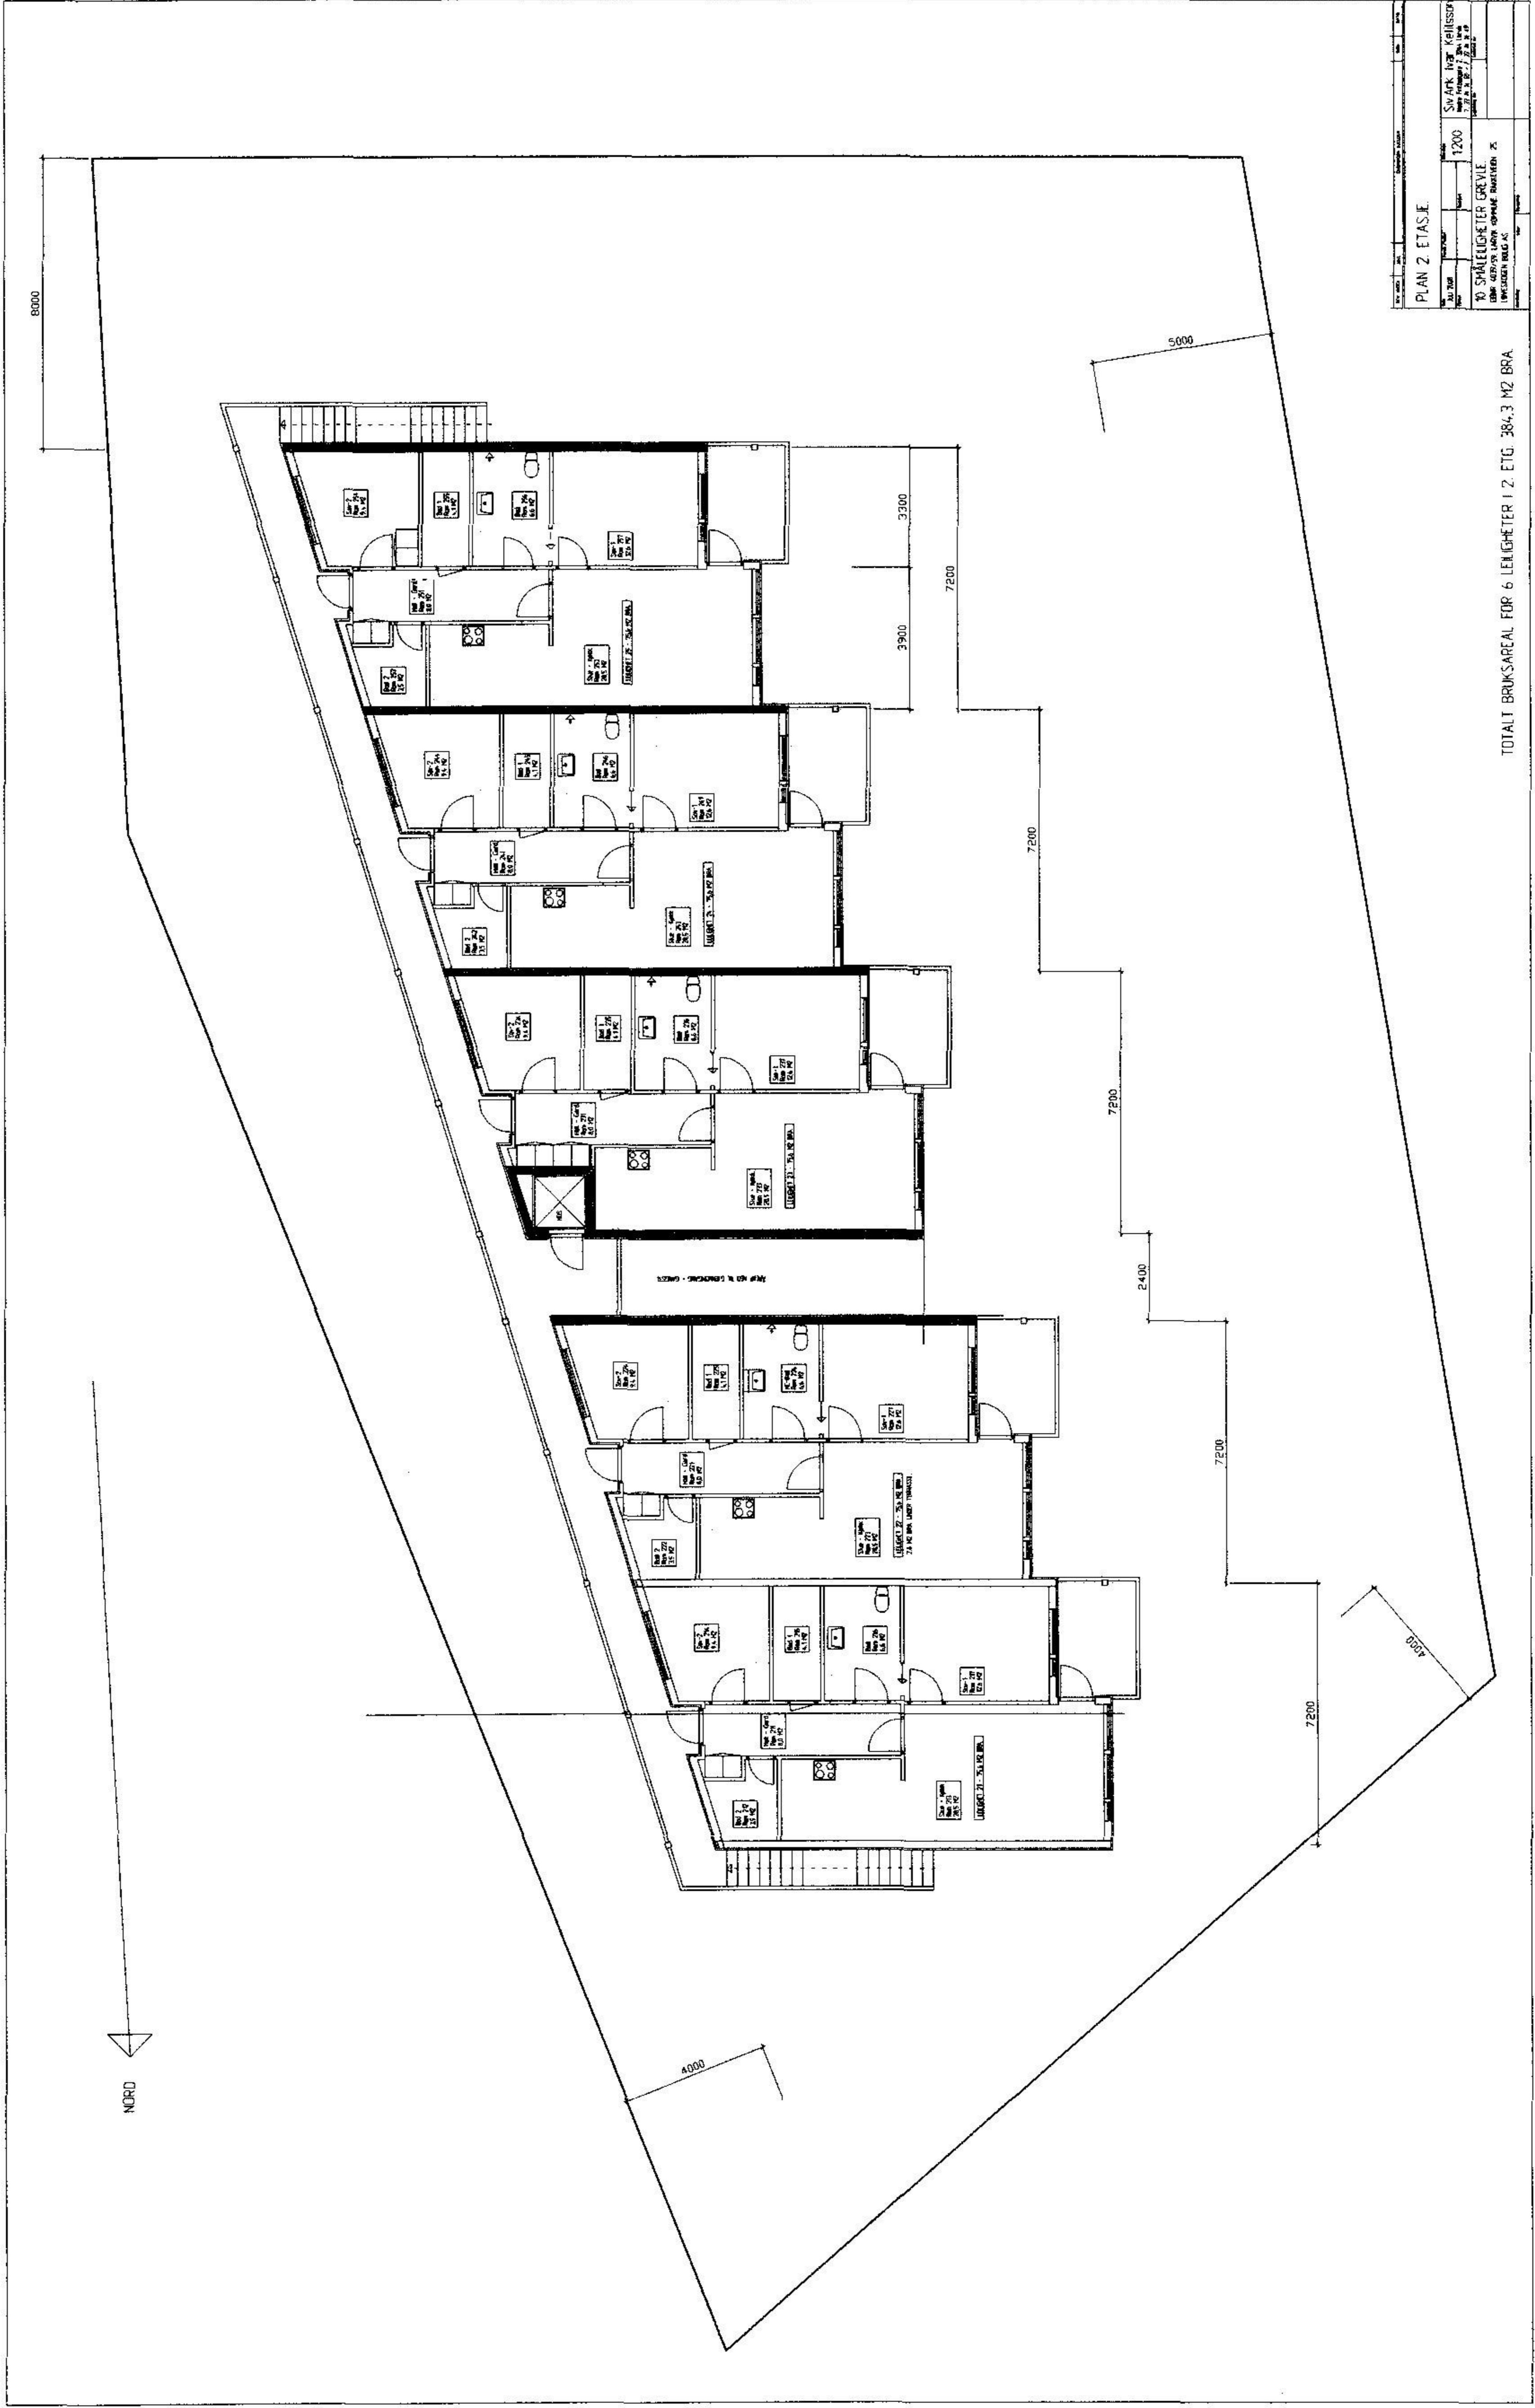
PLAN 2 ETAGE		SWARK, HOF, KELLER
NO. 100	1200	1200
TO CHARLESTER GREVE		1200
BY ARCHITECT		1200
BY ENGINEER		1200
BY CONTRACTOR		1200

TOTAL BRUKSAREAL FOR 6 LEIENHETER I 2 ETG 384,3 M2 BRA

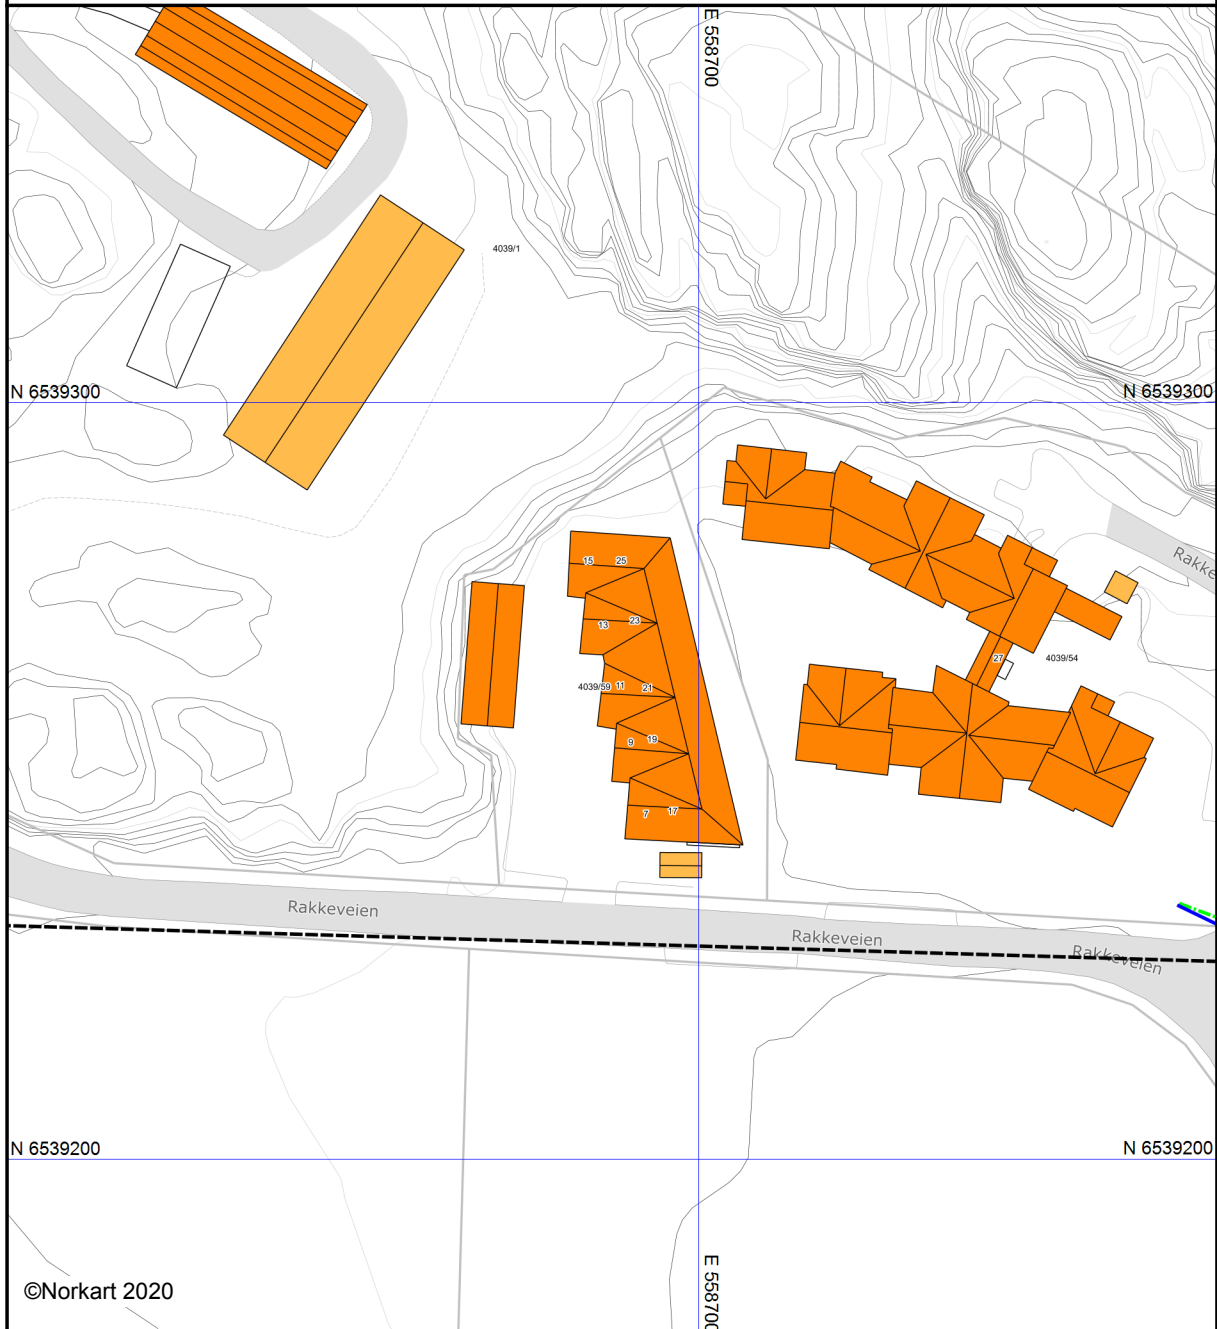
Kartet viser kommunale ledningstraseer (vann og avløp) der dette finnes. Private stikkledninger tegnes der disse er registrert. Informasjon hentes fra kommunens digitale ledningskartverk.
