Tårnvegen 55

Tårnvegen 55, 2380 BRUMUNDDAL

Befaringsdato: 10.03.2026

Rapportdato: 16.03.2026

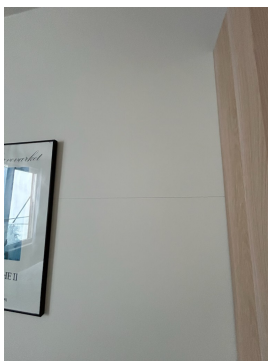
Det er ikke registrert avvik utover normal bruksslitasje. Det er registrert en hårtynn sprekke i veggen på ett av soverommene. Selger opplyser at dette har vært utbedret tidligere, men at sprekken har kommet tilbake. Dette kan være forårsaket av bevegelser i bygningskonstruksjonen, noe som anses som normalt for denne typen trekonstruksjon.

Sprekk i sparkel/maling.

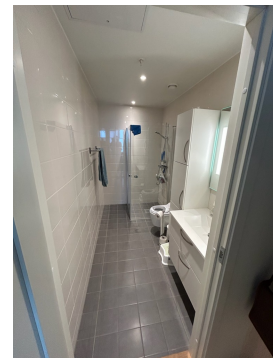
Det er ikke fremlagt dokumentasjon på oppbygging eller utførelse av våtrommet. Boligen er oppført i TEK10-perioden, og det foreligger ferdigattest fra kommunen. Våtrommet er vurdert basert på synlige forhold på befaringstidspunktet. Skjulte konstruksjoner og membranløsning er ikke kontrollert, og eventuelle avvik kan derfor ikke utelukkes.

Oversiktsbilde bad i tilknytning soverom.

- Det er påvist avvik i krav til høydeforskjell/fall-løsning på våtrommet.

Tiltak er normalt ikke nødvendig dersom gulvet fungerer tilfredsstillende i bruk, men eventuelle tiltak bør vurderes dersom det oppstår problemer med avrenning mot sluk, for å unngå risiko for vannskader og fuktskader i omkringliggende konstruksjoner.

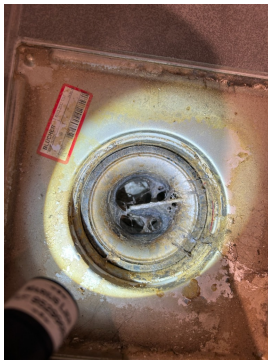
Sluk i rustfritt stål. Det er ikke fremlagt dokumentasjon på utførelsen av badet, og det er derfor ikke mulig uten destruktive inngrep å konstatere membranens tilstedeværelse.

Sluk på bad.

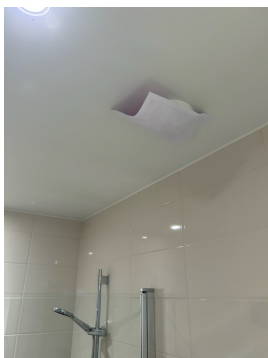
Avtrekk tilknyttet balansert ventilasjon.

Avtrekk funksjonstestet og fungerer tilfredsstillende på befaringen.

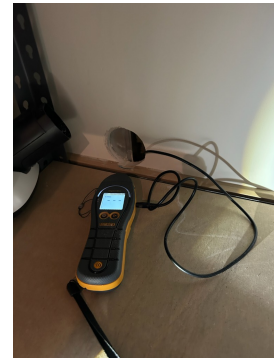
Det er foretatt hulltaking i tilstøtende vegg bak dusjonen fra bod. Det ble ikke registrert unormale forhold. Undersøkelsen må imidlertid anses som en stikkprøve og utelukker ikke at fuktpåvirkning kan forekomme i andre deler av konstruksjonen.

Hulltaking i tilstøtende konstruksjon.

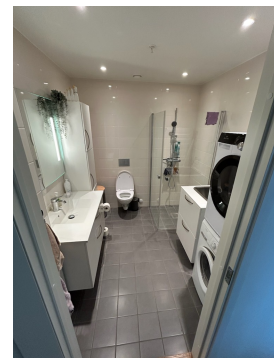
Det er ikke fremlagt dokumentasjon på oppbygging eller utførelse av våtrommet. Boligen er oppført i TEK10-perioden, og det foreligger ferdigattest fra kommunen. Våtrommet er vurdert basert på synlige forhold på befaringstidspunktet. Skjulte konstruksjoner og membranløsning er ikke kontrollert, og eventuelle avvik kan derfor ikke utelukkes.

Oversiktsbilde.

- Det er påvist avvik i krav til høydeforskjell/fall-løsning på våtrommet.

Tiltak er normalt ikke nødvendig dersom gulvet fungerer tilfredsstillende i bruk, men eventuelle tiltak bør vurderes dersom det oppstår problemer med avrenning mot sluk, for å unngå risiko for vannskader og fuktskader i omkringliggende konstruksjoner.

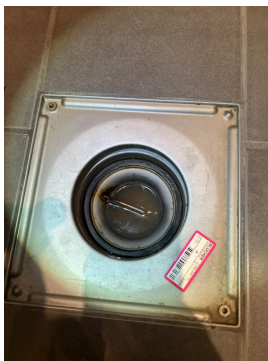
Sluk i rustfritt stål. Det er ikke fremlagt dokumentasjon på utførelsen av badet, og det er derfor ikke mulig uten destruktive inngrep å konstatere membranens tilstedeværelse.

Sluk i dusjonen.

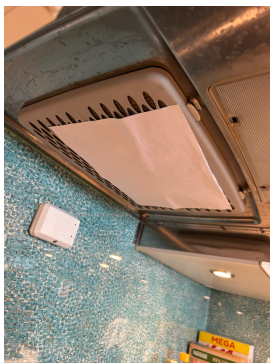
Kjøkkenventilator med avtrekk via balansert ventilasjonsanlegg.

Funksjonstestet og fungerer tilfredstillende på befaringen.

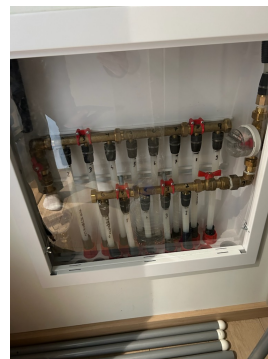
Vannledninger er utført som rør-i-rør-system og er besiktiget i rørfordelingskap.

Rørfordelingskap.

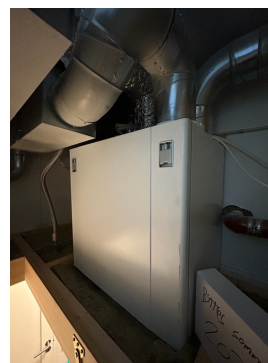
Balansert ventilasjonsanlegg.

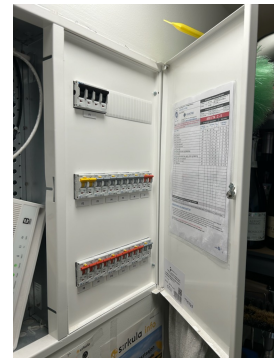
Det elektriske anlegget er ikke vurdert i detalj. Det er kun foretatt en visuell kontroll uten funksjonstesting. Det forutsettes at anlegget er utført av autorisert installatør og i henhold til gjeldene forskrifter på installasjonstidspunktet. For full vurdering anbefales kontroll av registrert elektroinstallatør.

Sikringskap med automatsikringer.
