# Rambergveien 19

# Tilstandsrapport

Tilstandsvurdering med overordnet vedlikeholdsplan

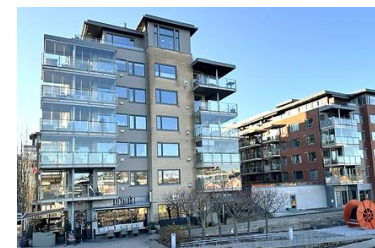
Felt med brannhemmende kledning.

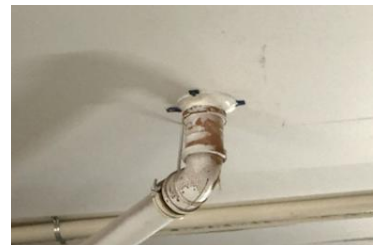
Avløpsrør med synlig brannmansjett.

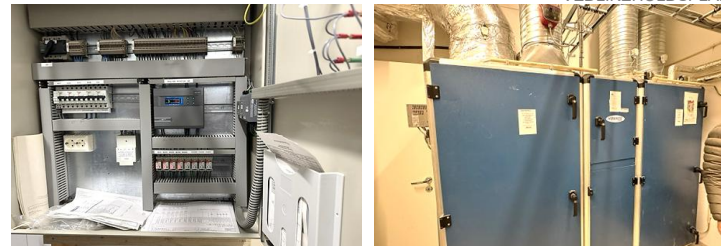
Teknisk rom i Rambergveien 17B.

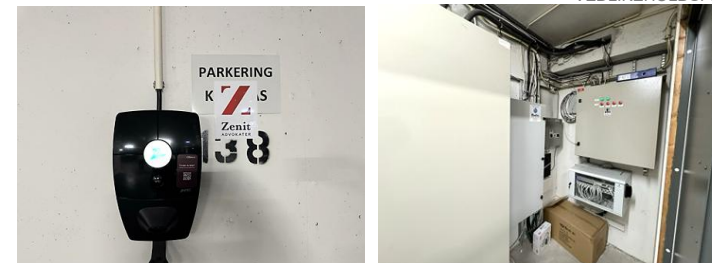
Opplegg for elbillading med elbillader fra Zaptec.

Hovedtavle i øvre garasjeplan.

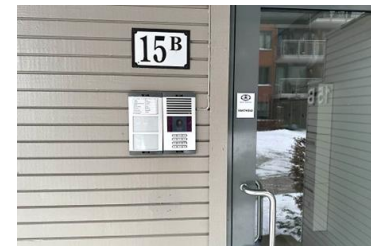
Det er porttelefon ved hver inngang.

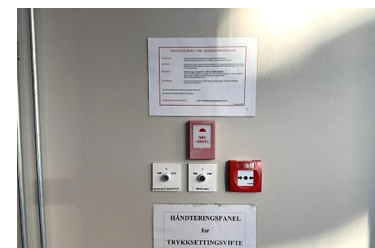
Branninstruks og styring røykluke.

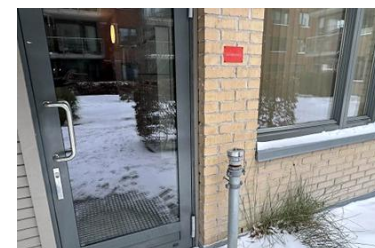
Brannklo utvendig del for brannslukking.
