Tilstandsrapport

Boligbygg med flere boenheter

Strandgata 13C 13, 2815

GJØVIK kommune

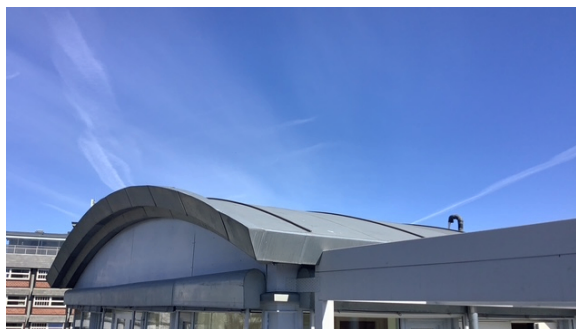
Dels buet takkonstruksjon av limtre og stålkonstruksjoner.

- Da deler av konstruksjon er skjult anbefaler jeg ytterligere undersøkelser av takkonstruksjon, og om det er skader. Det må da gjøres bygningsmessige inngrep eller benytte termografi for å kunne avdekke manglende lufting, dårlig isolering eller skjulte fuktskader.
- Denne skrånede/ buede, isolerte takflaten er å betrakte som en risikokonstruksjon som har høy skadefrekvens. Det er fare for fukt i konstruksjonen, samt ising over tak. Problemet kan være forårsaket av for eksempel feil oppbygning av konstruksjon og manglende lufting m.m.

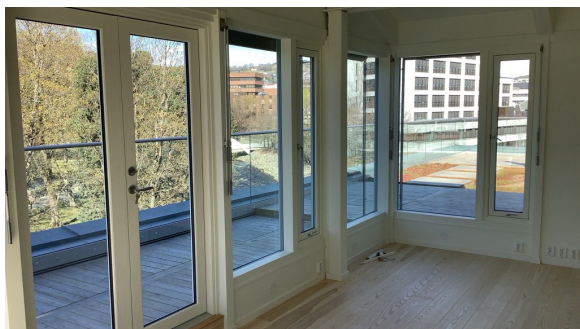
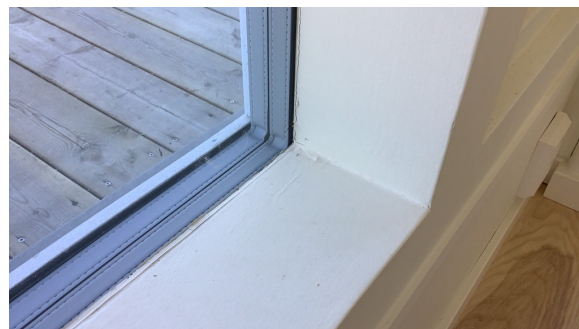
Trevinduer med 2 og 3-lags isolerglass. Alder på isolerglass er i hovedsak fra 2025.

Vinduene er som fra byggeåret 1998. Det er kun isolerrutene som er byttet.

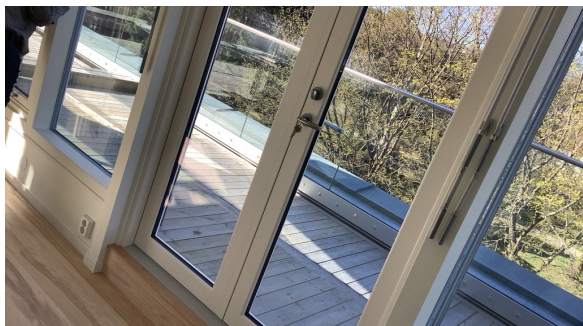
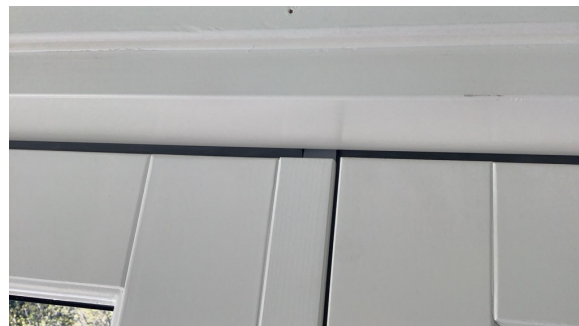
Tofløyet balkongdører må justeres for å tette i toppen.

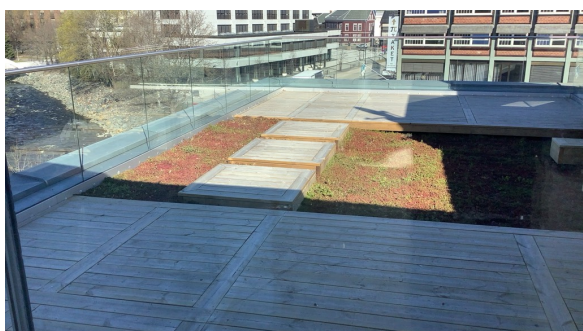
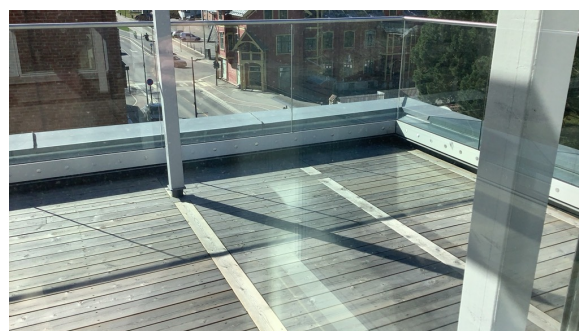
TG 1 Balkonger, terrasser og rom under balkonger

Terrasse på tak mot nord, sør og vest. med adkomst fra stue. Fundamentert på betongdekke. Tregulv og rekkverk av glass og metall.

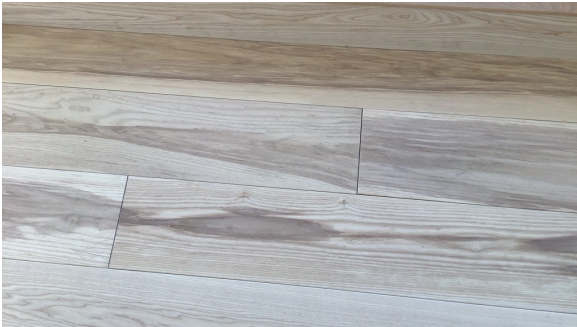
Enkelte tversskjøter på parkett har for kort avstand iht leggeanvisning.

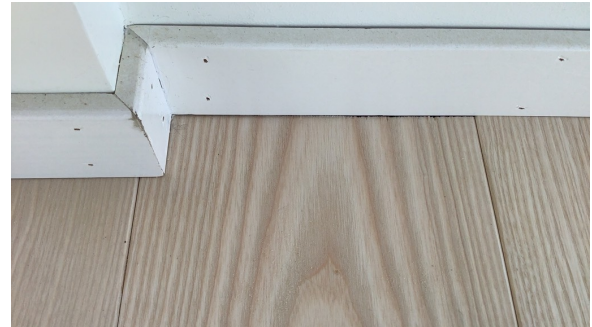
Det er registrert at fotlist ikke dekker helt mot parkettgulv enkelte plasser.

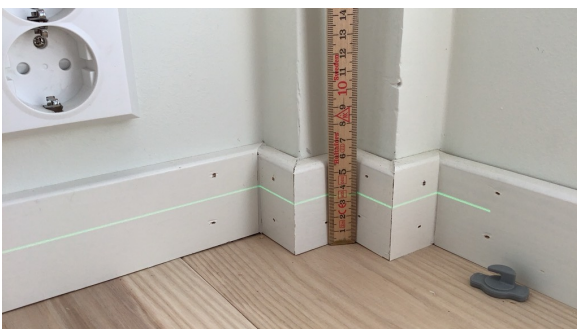
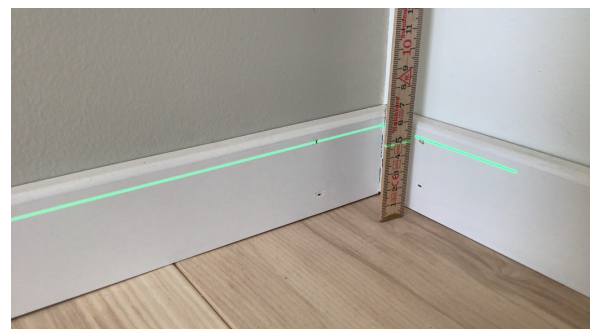
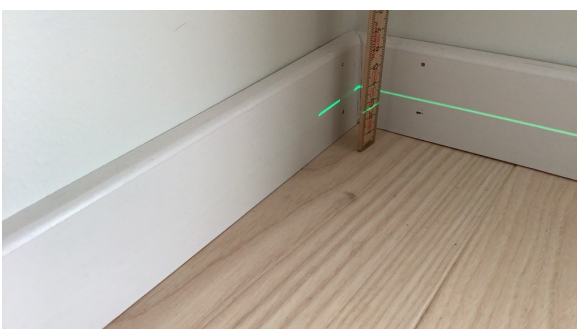
-Det er målt ca. 3 mm høydeforskjell på gulv i stue over en lengde på ca. 2 m og totalavvik i rommet på ca. 11 mm.

Det er målt ca. 3 mm høydeforskjell på gulv i kjøkken over en lengde på ca. 2 m og totalavvik i rommet på ca. 15 mm.

- Det er målt høydeforskjell på mellom 15-30 mm gjennom hele rommet. Tilstandsgrad 2 gis med bakgrunn i standardens krav til godkjente måleavvik.

- For å få tilstandsgrad 0 eller 1 må høydeforskjeller rettes opp. Det vil imidlertid sjelden være økonomisk rasjonelt som et enkeltstående tiltak i en bolig som dette. Dersom boligen en gang skal renoveres, kan man vurdere slike tiltak.

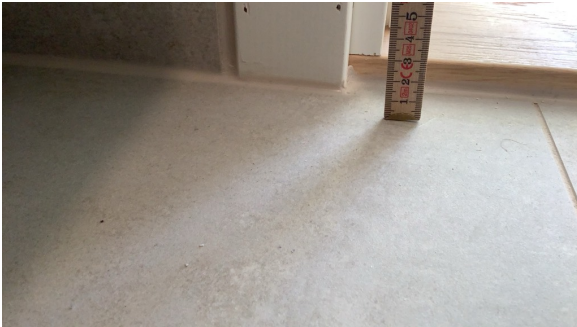
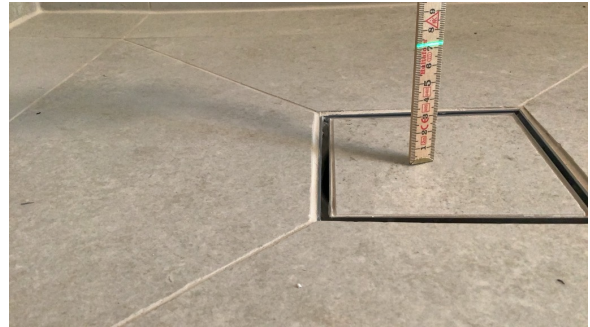
4. ETASJE > BAD

Gulvet er flislagt. Rommet har elektriske varmekabler. Fall mot sluk er målt til 32mm. Høydeforskjell fra toppen av sluket til toppen av membranen ved dørterskelen er 40mm.

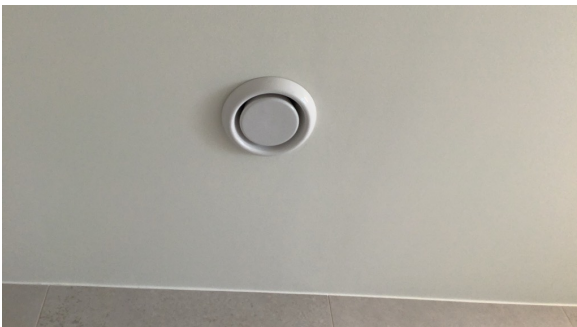
4. ETASJE > BAD

Det er gjennomført fuktsøk på gulv og vegg på våtrommet med måleverdier som indikerer tørr konstruksjon på våt side av tettesjikt. Det er ved inspeksjon av rør-opplegg ikke registrert vannlekkasje på vannrør.

Hulltaking for fuktmåling i tilstøtende konstruksjon er ikke gjennomført da det er nytt bygg og det foreligger uavhengig kontroll av våtrom.

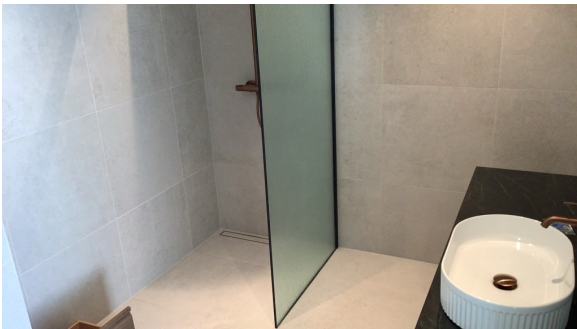
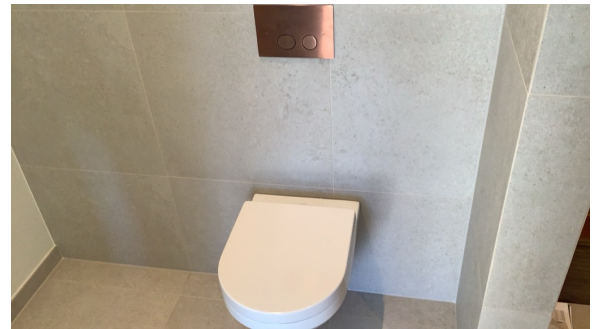
4. ETASJE > BAD 2

Fliser på vegger. Malte glatte flater i himling.

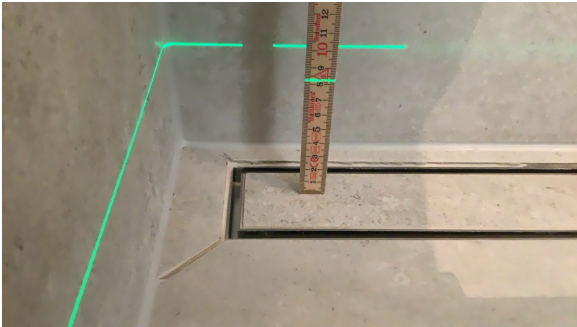
Gulvet er flislågt. Rommet har elektriske varmekabler. Fall mot sluk er målt til 42mm. Høydeforskjell fra toppen av sluket til toppen av membranen ved dørterskelen er 60mm.

Det er 42 mm fall totalt fra topp flis ved dør, til topp slukrist.

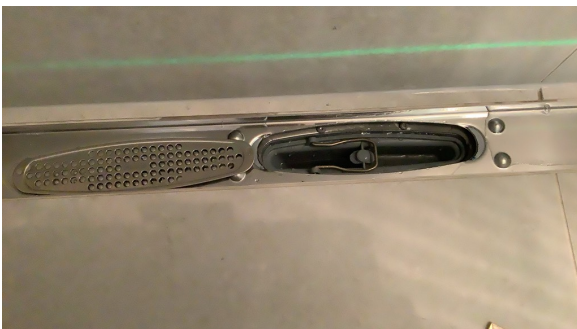
4. ETASJE > BAD 2

Det er plastsluk/ veggsluk og smøremembran med dokumentert utførelse.

Basert på byggeåret skal det være utført forskriftsmessig uavhengig kontroll på våtrom, jeg forutsetter at det foreligger dokumentasjon så lenge det foreligger ferdigattest på bygningen. Ferdigattest er fremvist. Ved ferdigattest skal de ansvarlige firmaene ha gitt sine samsvarserklæringer og kontrollerkjøringer på at deres arbeid er utført i henhold til lov, forskrift og tillatelser. Firmaene som erklærer ansvar i en byggesak skal ha tilstrekkelige kvalifikasjoner, blant annet utdanning og praksis, til de oppgavene de erklærer ansvar for. Ferdigattesten skal være en bekreftelse på at arbeidene er utført i henhold til regelverket, og i utgangspunktet vil ferdigattesten være dokumentasjon på faglig god utførelse. Jeg har ikke kontrollert noe utover at ferdigattest er fremvist.

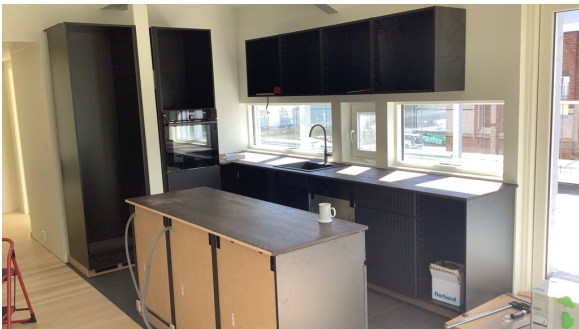
Kjøkkeninnredning med laminerte skrog, glatte fronter og heltre benkeplate med kjøkkenkum. Integreert komfyr, platetopp, kombiskap kjøl/frys, oppvaskmaskin.

Det er noe gjenstående montering av innredning på befarringsdatoen.

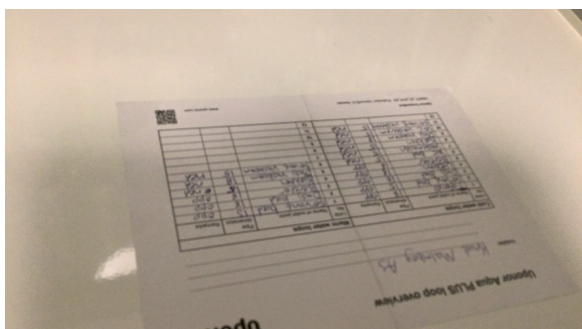
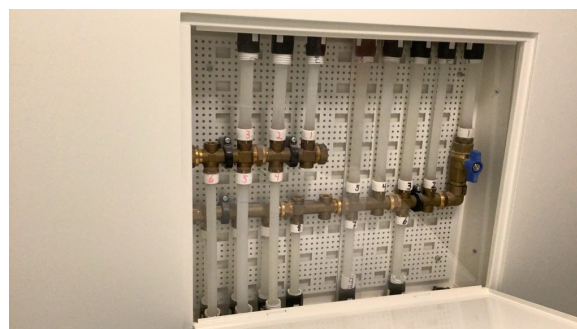
Synlige innvendige vannrør i: Plast, rør-i-rør. Metall. Besiktiget i samleskap for vannledninger.

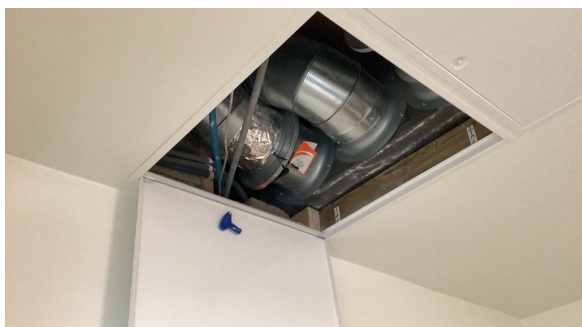
Ventilasjonen består av balansert ventilasjon. Vifter sørger for både tilførsel og avtrekk av ventilasjonsluften.

Eiers opplysning: Eget separat kjøleanlegg. Som også kan benyttes som oppvarmingskilde.

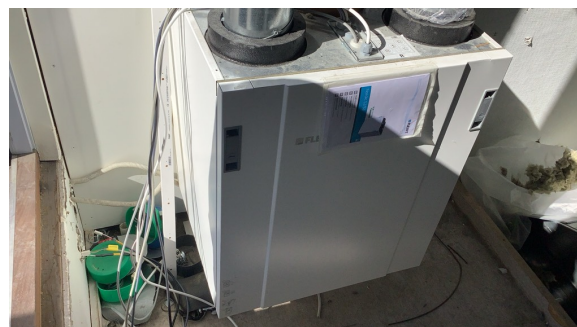
Ventiasjonsaggregat er plassert i felles teknisk rom. Aggregatet var ikke tilkoblet strøm på befaringsdagen.

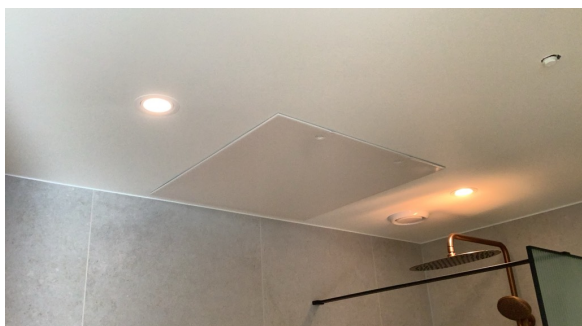
Varmtvannsbereder på ca. 120 liter fra 2025 er plassert i himling på bad.

Varmtvannsbereder er plassert i himling over bad
