Tilstandsrapport

Andelsnummer 18

Befaringsdato: 19.03.2026

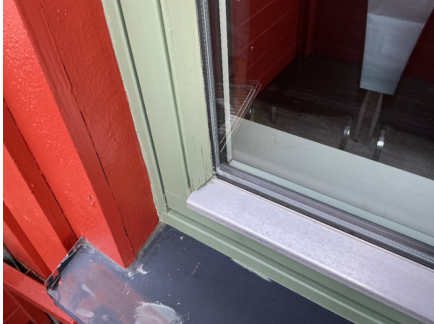
- Karmene i vinduer er slitte og det er sprekker i treverket.
Utvendige vinduskarmer på de eldste vinduene fremstår som noe værslitte.

Karmer bør overflatebehandles. Dersom tiltak ikke iverksettes, kan videre nedbrytning av treverket oppstå som følge av fuktinntrengning og værpåvirkning. Dette kan føre til redusert funksjon, estetisk forringelse og økte vedlikeholdskostnader over tid.

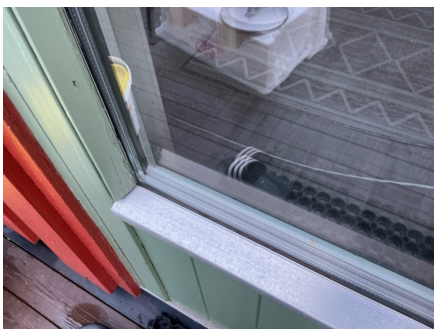
TG 2 Dører

- Karmene i dører er værslitte utvendig og det er sprekker i treverket.

Det anbefales overflatebehandling for å sikre beskyttelse mot fukt og værpåvirkning.

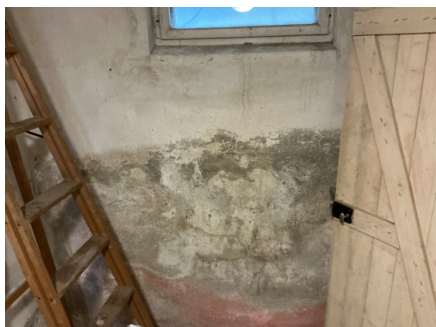
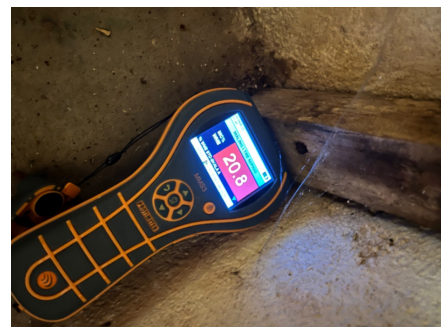
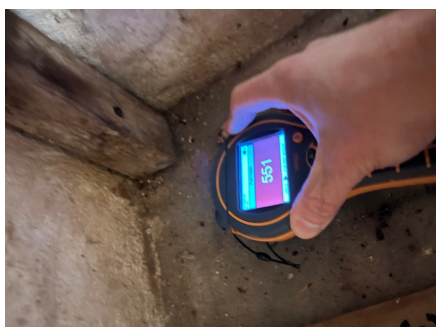
TG 2 Etasjeskille/gulv mot grunn

- Det er målt høydeforskjell på mellom 15-30 mm gjennom hele rommet. Tilstandsgrad 2 gis med bakgrunn i standardens krav til godkjente måleavvik.
- Målt høydeforskjell på mellom 10 - 20 mm innenfor en lengde på 2 meter. Tilstandsgrad 2 gis med bakgrunn i standardens krav til godkjente måleavvik.
- Det er avvik:

Det er foretatt kontroll på planhetsavvik ved hjelp av punktlaser.

- Det er påvist indikasjoner på noe fuktgjennomtrenging i kjellergulv.
- Det er påvist indikasjoner på noe fuktgjennomtrenging inn i kjellermur.

Det er utført fuktøk direkte på grunnmursvegger ved bruk av Protimeter, hvor det er registrert unormalt forhøyede fuktverdier. Det er observert saltutslag og avflasket murpuss, noe som kan indikerer fuktinntrengning gjennom muren, kondensering på kalde flater, utilstrekkelig ventilasjon og tilstedeværelse av organiske materialer som gir næring til mikrobiell vekst. Det foreligger ikke dokumentasjon på etablert fuktsperre eller isolasjon mot grunnen, og fuktinntrengning fra underliggende masser må derfor påregnes.

- Det påviste fuktnivå gir grunn til å overvåke konstruksjonen jevnlig for å se utvikling over tid, og eventuelt foreta tiltak for å unngå fuktskader.

Det påviste fuktnivået tilsier at konstruksjonen bør følges opp med ytterligere undersøkelser. Det anbefales utbedring av utvendig drenering, installasjon av fuktsperre og isolasjon mot grunnen, samt forbedret ventilasjon for å sikre tilstrekkelig luftutskiftning.

Manglende tiltak kan medføre økt risiko for konstruksjonsskader og utvikling av helseskadelige forhold som følge av mugg og sopp, noe som kan påvirke både inneklima og eiendommens tekniske tilstand negativt.

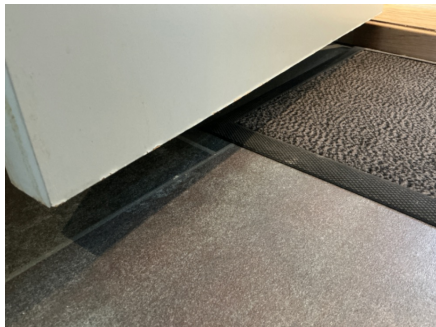
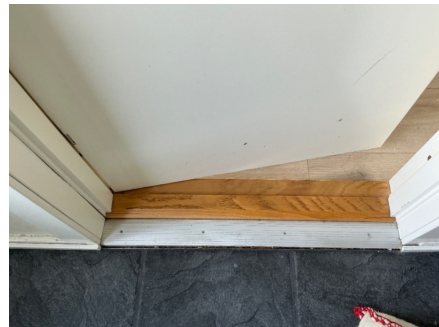
- Det er påvist avvik som tilsier at det bør foretas tiltak på enkelte dører.
- Det er avvik:

Det er registrert avflassing på nedre del av dørbladet på badet, noe som indikerer fuktpåvirkning over tid. Det er også registrert at døren til soverommet ved kjøkkenet tar i terskelen og er vanskelig å åpne og lukke.

Avflassing på dørblad bør utbedres. Uten tiltak kan avflassing utvikle seg videre, og dørbladet blir mer utsatt for ytre påvirkning. Det anbefales også å justere døren til soverommet for å sikre korrekt funksjon. Manglende utbedring kan gi redusert brukervennlighet og økt slitasje.

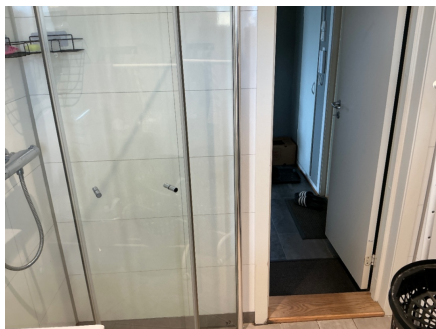
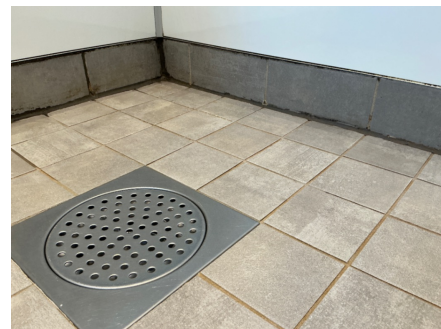
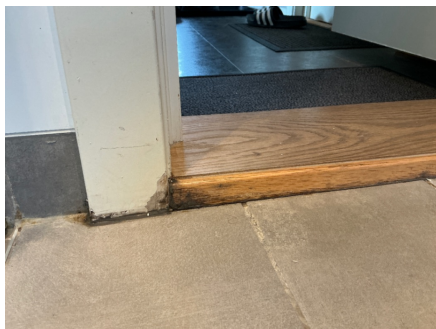
2. ETASJE > BAD

- Det er vindu/dør med ikke fuktbestandige materialer i våtsonen (ved vask, dusj, badekar, osv.), løsningen eller byggematerialet er uegnet.
- Det er avvik:
- Det er påvist svertesopp i silikonfuger.

Døren til rommet er plassert innenfor våtsonen. I henhold til gjeldende forskriftskrav skal dører som kan utsettes for vannsøl, lekkasjevann eller kondens, være utført i fuktbestandige materialer. Det er påvist ikke fagmessig utførte mykfuger i overgang mellom gulv og vegg i våtsonen, samt mindre fuktskader på feielist under dørterskelen og på karmlisten. Det er også registrert svertesopp i silikonfuger i våtsonen.

Til tross for at døren inn til badet er plassert i våtsonen, viser fraværet av synlige skader at konstruksjonen per i dag tåler belastningen. Det anbefales likevel å følge med på utviklingen og vurdere forebyggende tiltak for å redusere risikoen for fremtidige fuktskader. Mykfuger i overgang mellom gulv og vegg bør utbedres fagmessig, og mindre fuktskader på feielist og karmlist bør repareres eller utskiftes. Uten tiltak kan fuktnivået øke og medføre ytterligere materialskader samt redusert fuktsikring i våtsonen. Silikonfuger med svertesopp bør renses eller skiftes ut for å opprettholde tilfredsstillende hygiene og tetting. Manglende utbedring kan føre til videre soppvekst og økt risiko for fuktskader over tid.

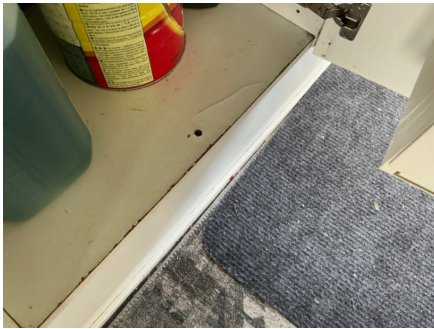
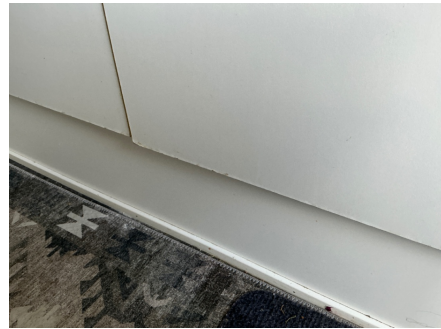
2. ETASJE > KJØKKEN

Det er registrert fuktskjolder og svelling på enkelte skapfronter samt i bunnplaten i benkeskapet, noe som indikerer tidligere fuktpåvirkning. Det er også påvist lokale merker og skader på benkeplaten. Komfyren er av eldre dato.

Fuktskadede skapfronter og bunnplate bør utbedres eller skiftes ut. Merker og skader på benkeplaten bør repareres ved behov. Komfyren bør vurderes utskiftet grunnet alder. Uten utbedring kan fuktskadene utvikle seg videre og redusere både funksjon og levetid på innredningen. Skader på benkeplaten kan forverres over tid. Eldre komfyr kan medføre økt risiko for driftsfeil og redusert sikkerhet.
