Røysbakken 52

Velkommen til Røysbakken 52

Befaringsdato: 10.04.2026 Rapportdato: 04.05.2026 Oppdragsnr.: 14495-1964 Eiendomsverdi ref nr: XQ2055

Autorisert foretak: Mulvik AS Sertifisert Takstingeniør: Jan-Norvald Jønsson Vår ref: Jan-Norvald Jønsson

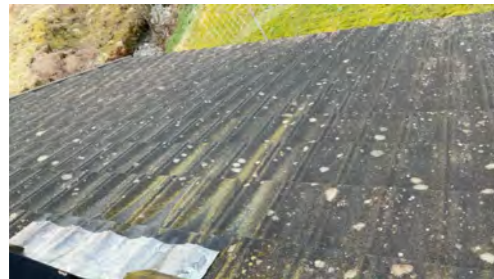
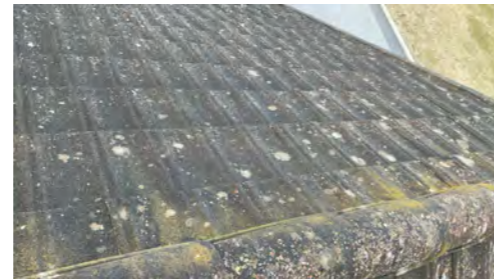
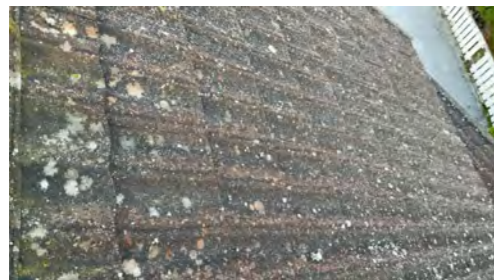
TG 2 Nedløp og beslag

- Tidspunkt for utskiftning av undertak nærmer seg.
- Når taktekking og undertak begynner å bli gamle, øker risikoen for lekkasjer, noe som kan føre til omfattende og kostbare reparasjoner av underliggende konstruksjoner dersom en ikke foretar tiltak på konstruksjonene før dette oppstår.
- Tidspunkt for utskiftning av taktekking nærmer seg.

- Overvåk tilstanden jevnlig. For å få tilstandsgrad 0 eller 1 må beslag/renner/nedløp skiftes ut, men tidspunktet for når dette er nødvendig er vanskelig å si noe om.
- Det er ikke krav om utbedring av snøfangere opp til dagens krav.

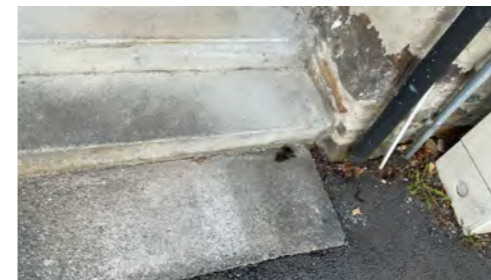
TG 2 Veggkonstruksjon

Beskrivelse

Konsekvens/tiltak

- Lokal utbedring/utskiftning bør utføres.

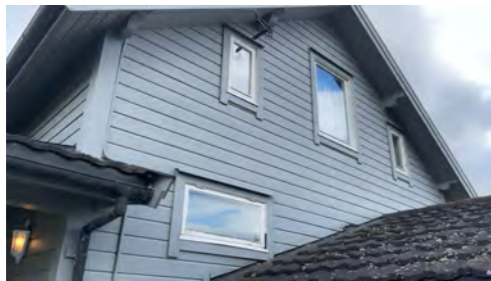
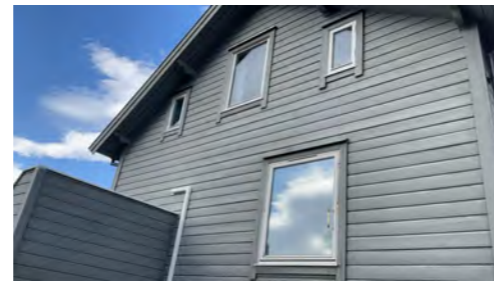
TG 2 Dører

Beskrivelse

Konsekvens/tiltak

- Det må påregnes noe vedlikehold og at enkelte dører må skiftes ut.

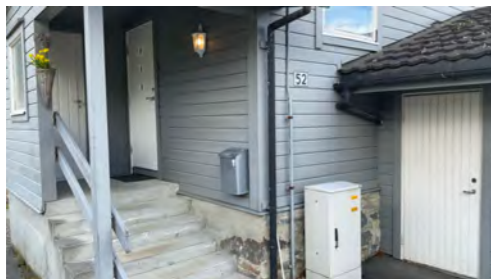
TG 3 Dører - 2

Beskrivelse

- Døren(e) står foran utskiftning.

Kostnadsestimat: Under 20 000

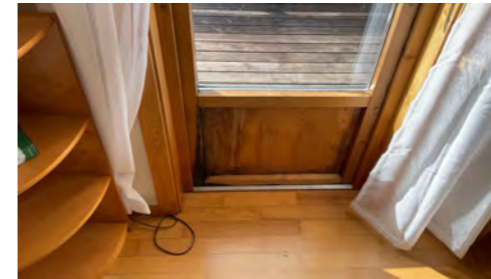
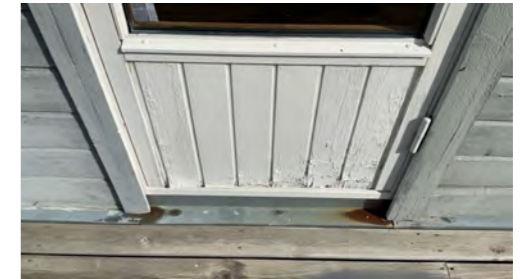
TG 2 Balkonger, terrasser og rom under balkonger

Beskrivelse

- Andre tiltak:

Rengjøring og overflatebehandling må til.

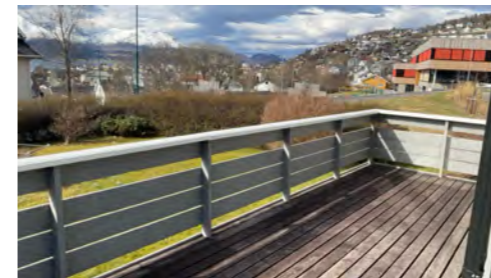
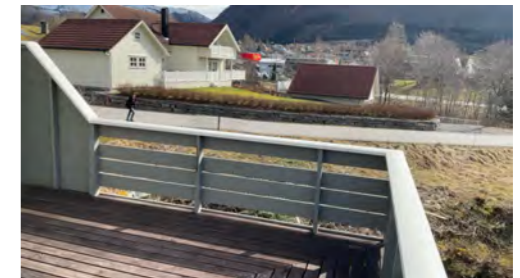
TG 2 Utvendige trapper

Beskrivelse

- Det er ikke behov for utbedringstiltak.

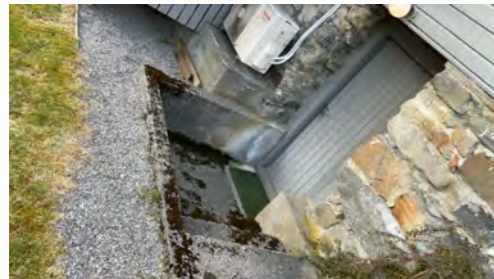
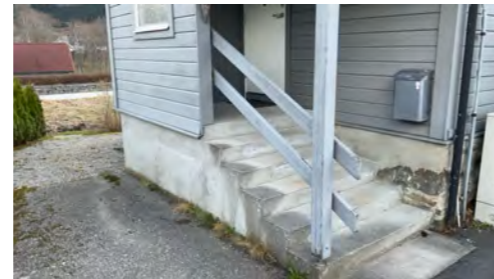
TG 2 Utvendige boder

Beskrivelse

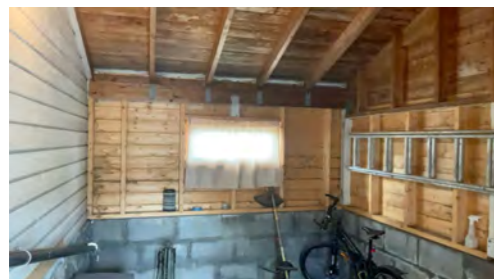
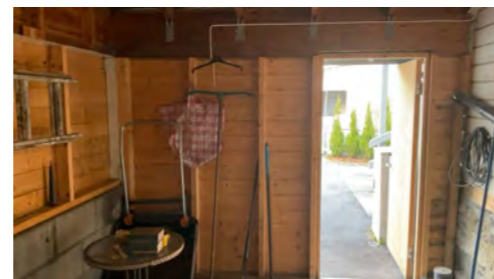
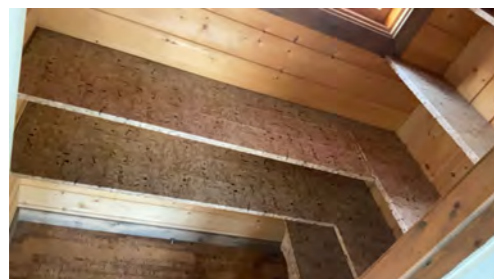
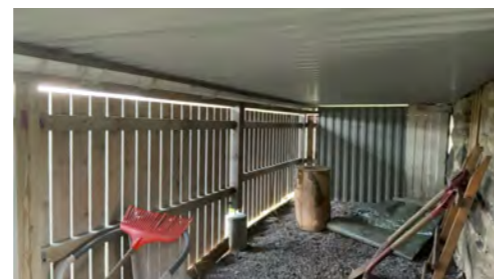
Fuktmerker på bod mot nord.

- Andre tiltak:

Evt. lokal utbedring.

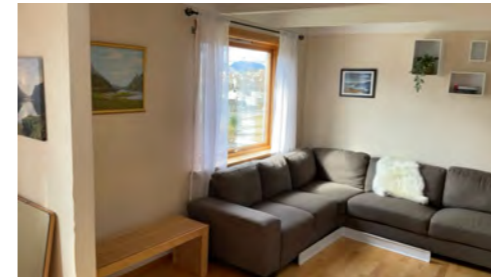
TG 2 Overflater

- Det er påvist skader på overflater.

- Det er ikke behov for utbedringstiltak.

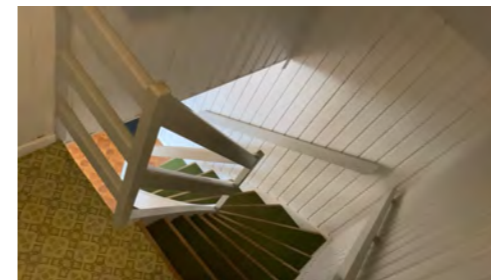
TG 2 Rom Under Terreng

- Det er påvist indikasjoner på noe fuktgjennomtrenging i kjellergulv.

- Det påviste fuktnivå gir grunn til å overvåke konstruksjonen jevnlig for å se utvikling over tid, og eventuelt foreta tiltak for å unngå fuktskader.

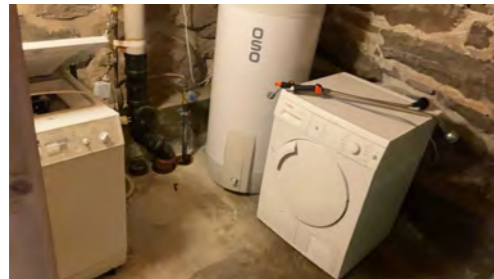
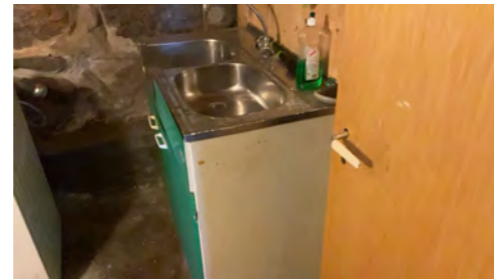
! TG 2 Tilliggende konstruksjoner våtrom

- Hulltaking er ikke foretatt da det allerede er påvist andre avvik i våtsonen.

Fungerer med avviket, med rommets bruk frem til nå, endret bruk vil kreve at det må tas høyde for at våtrom må totalrenoveres. Alle forhold med tettesjikt, våtsoner, sluk m.m. må dokumenteres

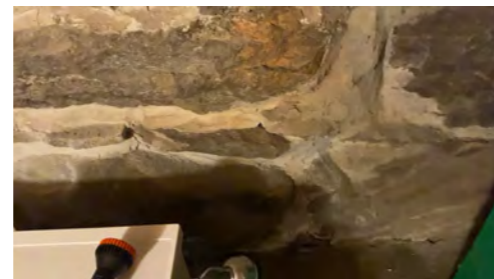
! TG 3 Generell

- Våtrommet har behov for omfattende oppgraderinger. For å sikre en løsning som oppfyller gjeldende krav, bør tettesjikt, sluk og røropplegg oppgraderes og dokumenteres.
- Manglende oppgradering av våtrommet medfører høy risiko for at konstruksjonene ikke vil tåle vanlig bruk av vann eller lekkasjer. Selv om det er dusjkabinett, er det fortsatt en betydelig risiko for at våtrommets konstruksjoner ikke tåler lekkasjer. Dette kan føre til fuktskader på tilstøtende konstruksjoner.

Kostnadsestimat: 200 000 - 500 000

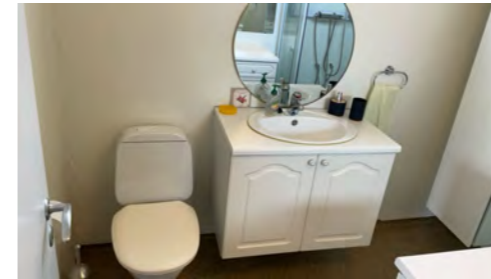
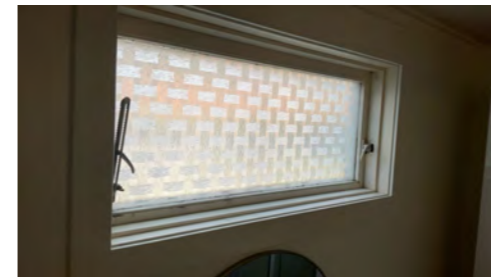
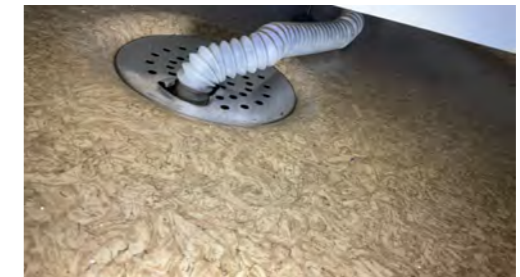
- Våtrommet har behov for omfattende oppgraderinger. For å sikre en løsning som oppfyller gjeldende krav, bør tettesjikt, sluk og røropplegg oppgraderes og dokumenteres.
- Manglende oppgradering av våtrommet medfører høy risiko for at konstruksjonene ikke vil tåle vanlig bruk av vann eller lekkasjer. Dette kan føre til fuktskader på tilstøtende konstruksjoner.

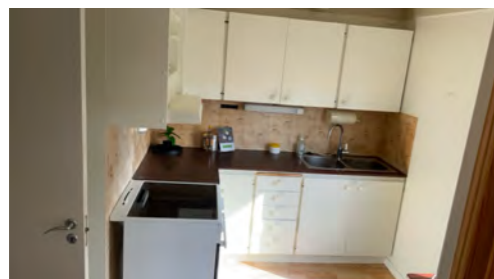
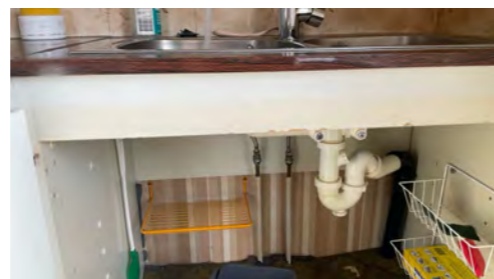
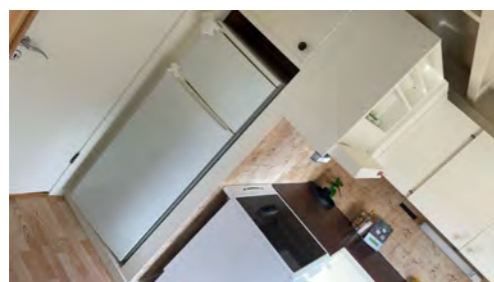
H.ETASJE > KJØKKEN 8,4 M²

- Det er påregnelig med utskiftning/utbedringer av kjøkkeninnredningen.

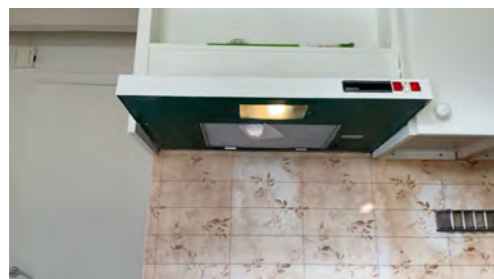
H.ETASJE > KJØKKEN 8,4 M²

TG 2 Avtrekk

- Det er påvist andre avvik:

- Det må foretas tiltak for å lukke avviket.

Ut fra alder og støy må denne skiftes ut.

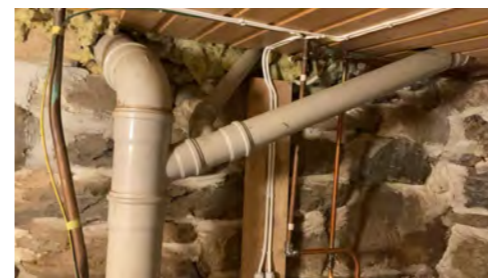
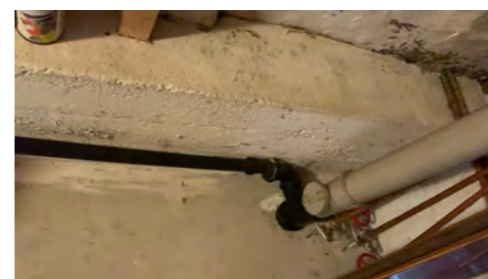
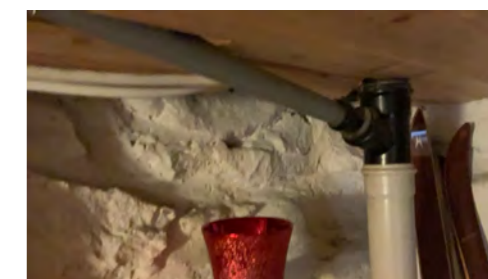
TG 2 Ventilasjon

- Det er påvist mangelfull ventilasjon på ett eller flere rom i boligen.

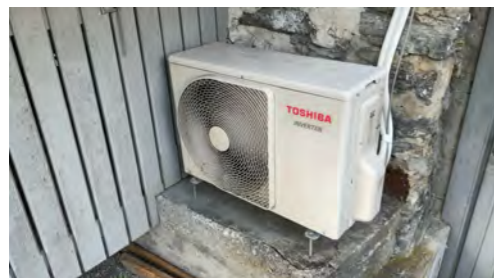
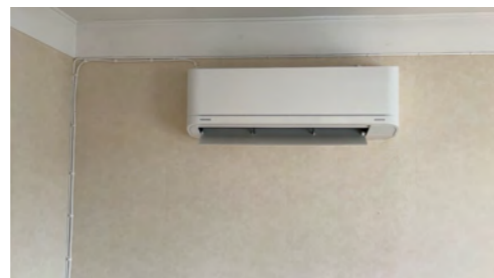
Luft til luft varmepumpe, en varmepumpe har typisk en forventet levetid på 12–15 år, avhengig av type, kvalitet og vedlikehold. Elektrisk. Vedfyring.

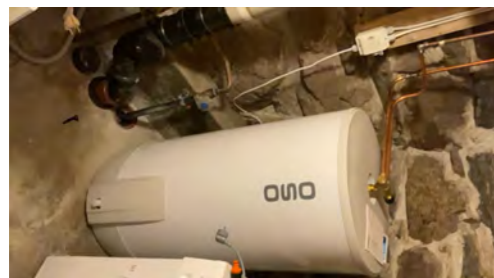
TG 1 Varmtvannstank

Nyere varmtvannstanken er på ca. 200 liter.

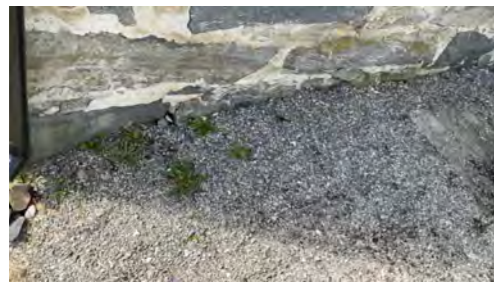
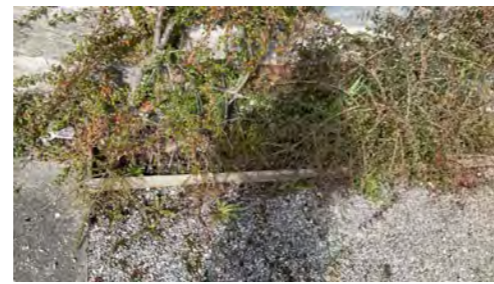
TG 2 Fuktsikring og drenering

- Overvåk tilstanden jevnlig. For å få tilstandsgrad 0 eller 1 må dreneringen skiftes ut, men tidspunktet for når dette er nødvendig er vanskelig å si noe om. Bruken av underetg/kjeller vil og være avgjørende.

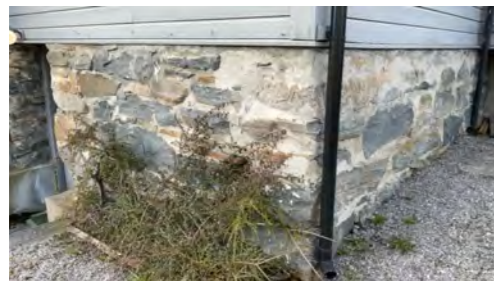
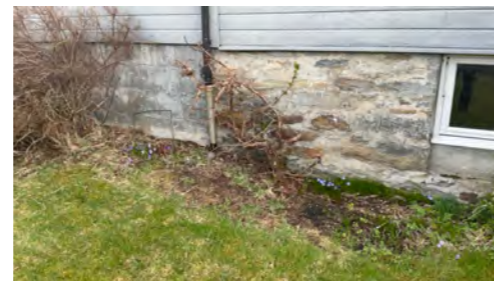
TG 2 Forstøtningsmurer

- Det er påvist mindre sprekker og/eller skjevheter i muren.

- Lokal utbedring må utføres.

Sikring mot elv må utføres.

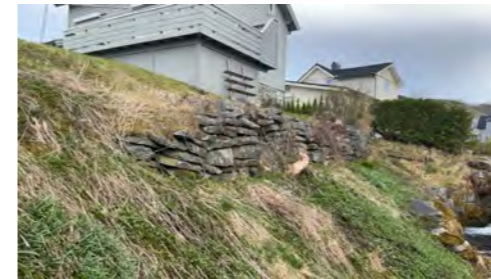
TG 2 Grunnmur og fundamenter

- Grunnmuren har sprekkeformasjoner.

Normalt forventet avvik, evt. lokal utbedring må utføres.

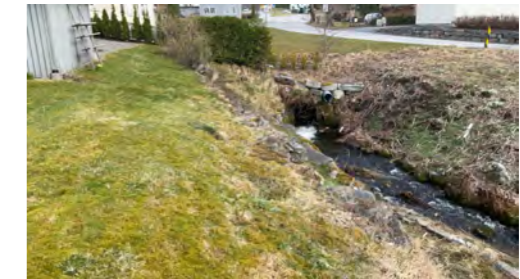
TG 2 Terrengforhold

e. Omsynszone H310_UG – ustabil grunn viser potensiell skredfare for områdeskred av kvikkleire. I samband med regulering må den reelle faren avklarast, og det må dokumenterast tilstrekkeleg tryggleik jf. Teknisk forskrift. Resultat av kartlegging kan medføre at heile eller delar av området ikkje kan byggast ut.

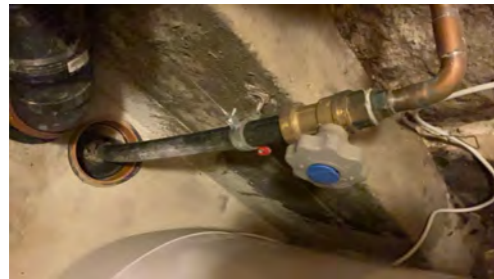
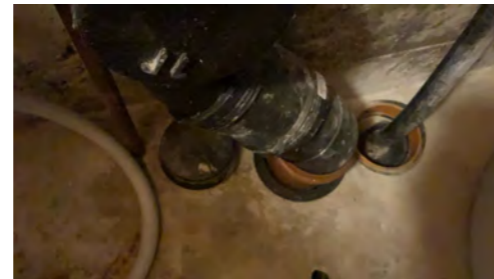
TG 1 Utvendige vann- og avløpsledninger

Utvendige avløpsrør er nyere rør av plast. Det er offentlig avløp via private stikkledninger. Utvendige nyere vannledninger er av plast (PEL). Det er offentlig vannforsyning via private stikkledninger.

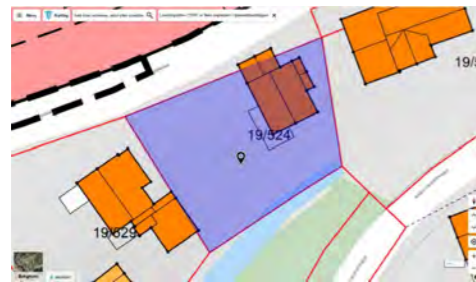
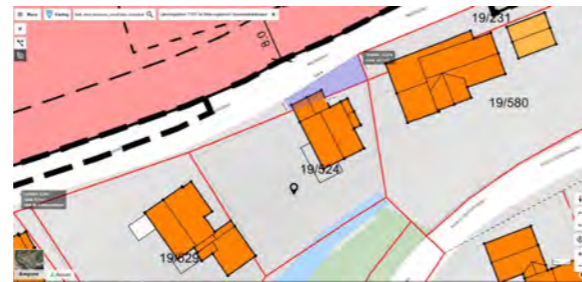
Tomtegrenser

Tomt er på 549 m², grenser mot elv mot sørøst. En gjør oppmerksom på at tilbygg mot nord og deler av naturlig gårdsplass bryter dagens tomtegrense mot nord med ca. 40-50 m², se vedlagt avtale om grensejustering som vil bli fortatt.

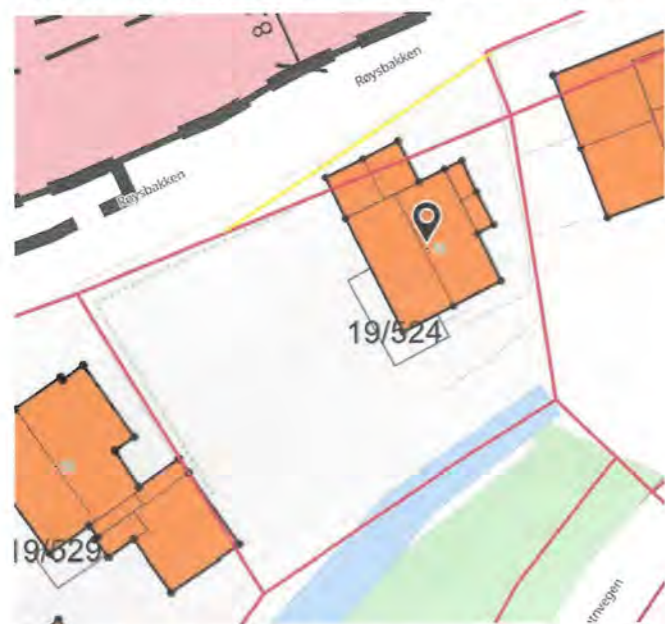
Grensejusteringa gjeld eit areal på ca. 41,8 m². Ny grense er markert i gult under:

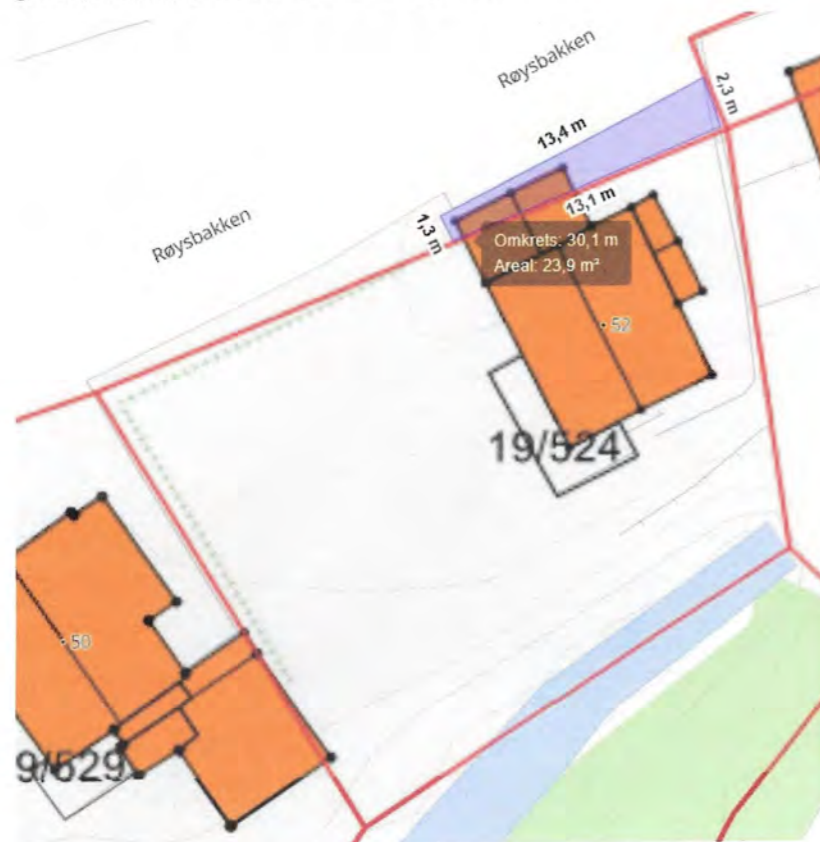
I lys av avslaget på rekvireringa er partane samde om denne tilleggsavtalen som inneber at grensejusteringa justerast i tråd med følgjande:
