Tilstandsrapport

Selveierleilighet

Aspemyra 8
9517 ALTA
Gnr./Bnr.: 38/836
Alta kommune

Rapportdato: 09.04.2026
Befaringsdato: 07.04.2026
Referansenummer: 15080851

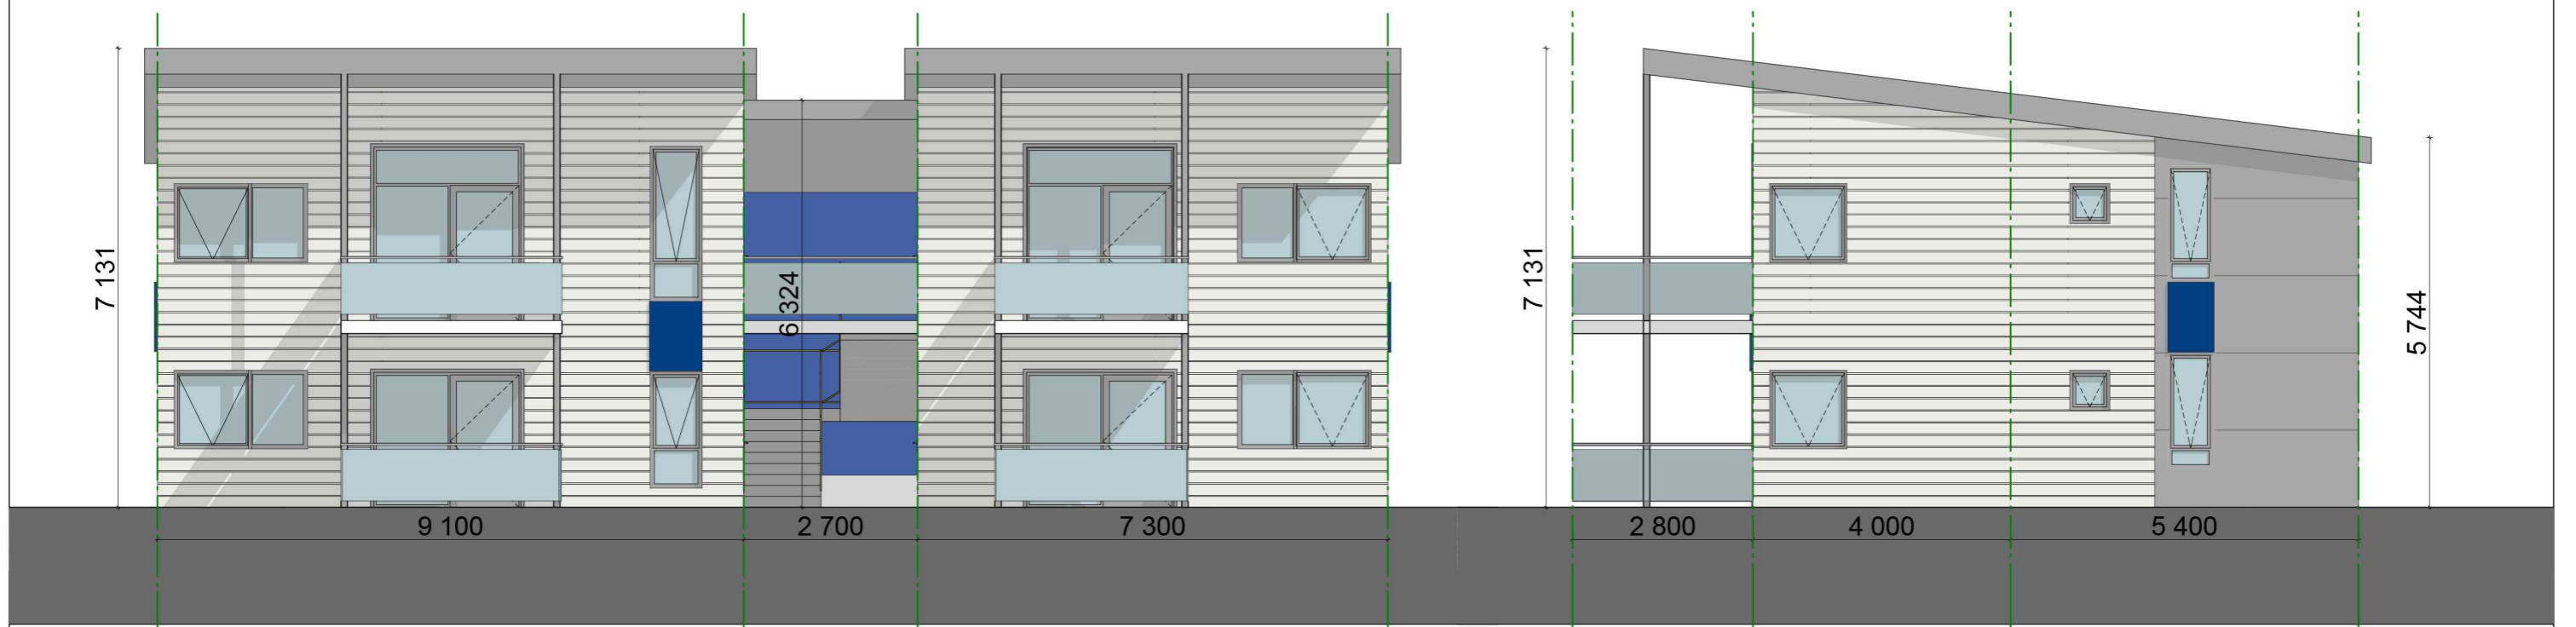
tegn. nr:
A1-37

Fasade Nord -01

Fasade Vest -01

Fasade Sør -01

Fasade øst - 01
