Brochs gate 16

Tilstandsrapport

Befaringsdato: 26.03.2026

Rapportdato: 15.04.2026

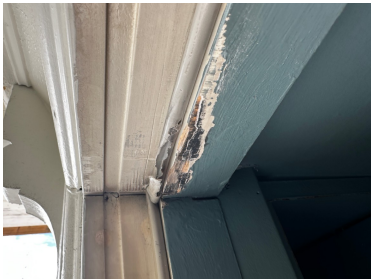
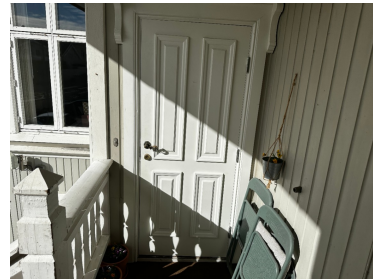
Tetteliste ved ytterdør er skadet og fremstår med slitasje og manglende tetthet.

Skadet tettelist kan medføre luftlekkasjer, trekk og varmetap.
Det anbefales utskifting av tettelist for å sikre tilfredsstillende tetthet rundt døren.

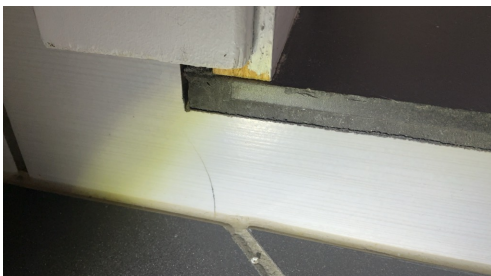
- Det er påvist sprekker i fliser.

sprekk i flis ved døråpning.

- Skadet flis er i et område hvor den kun utgjør et estetisk avvik.

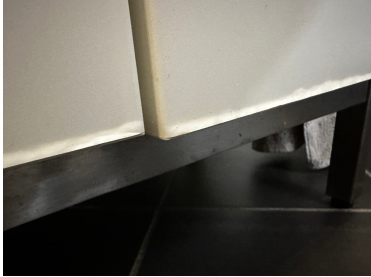
- Det er ikke påvist tilfredsstillende løsning for å synliggjøre lekkasje fra innebygget sisterner.
- Det er påvist skader på innredning.

Fukt svelling skapdør

- Uten dreneringsløsning/lekkasjesikring kan lekkasjer pågå over lang tid uten å bli oppdaget. Dette kan føre til omfattende fuktskader i omkringliggende byggematerialer.

Den enkelte må vurdere behov for tiltak.

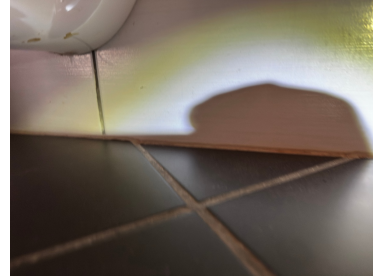
Manglende lekasjesikring toalett
