Tilstandsrapport

Boligbygg med flere boenheter

Innerdammen 2 A, 8030 BODØ

gnr. 55, bnr. 65, snr. 3

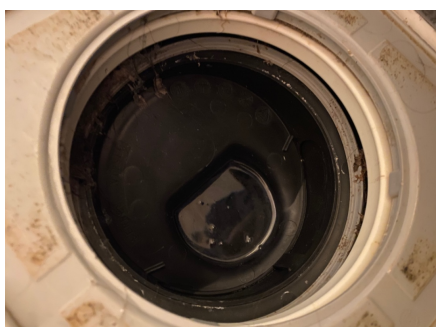
ETASJE > BAD

- Til tross for avviket i fall/høydeforskjell til sluk, vil gulvet fortsatt kunne lede vann mot sluket, men med redusert effektivitet. Dette kan potensielt øke risikoen for vannansamling i enkelte områder av badet.

- Overvåk tilstanden jevnlig. For å få tilstandsgrad 0 eller 1 må slukløsningen skiftes ut og sannsynligvis må også membransjiktet skiftes/utbedres. Det er imidlertid vanskelig å si noe om tidspunktet for når dette er nødvendig.
- Det er viktig å merke seg at levetiden til en membran varierer basert på kvalitet, installasjon og bruk. Eldre membraner kan bli sprø og sprekke opp, noe som fører til at de mister sin vanntettende funksjon. Dette kan resultere i vannlekkasjer gjennom vegger og gulv og fuktskader.
