Sivert Aarflot-vegen 1H

Tilstandsrapport

Befaringsdato: 26.03.2026

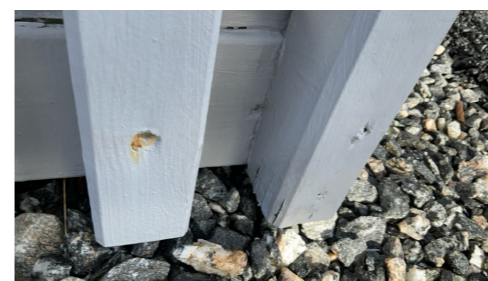
TG 2 Andre utvendige forhold

- Det er avvik:
- Det er frostprengt nedløp fra takrenne
- Knotteplast/grunnmursplate er ikke fagmessig avslutta mot tilbygg.
- Takoverbygg er enkelt i utførelse, nevner her innfesting mot boligens ytterkledning, med beslag lagt inn i fals mellom kledningsbord
- Værslitasje trekonstruksjoner

Det anbefales å utbedre det frostskadde nedløpet for å sikre god bortledning av takvann.

Knotteplast/grunnmursplate bør avsluttes fagmessig mot tilbygget for å redusere risiko for unødig fuktpåkjenning mot konstruksjonen.

Innfestingen av takoverbygget mot boligens ytterkledning bør overvåkes over tid, da dagens løsning kan medføre økt risiko for vanninntrengning og skader på kledning og konstruksjon over tid.

Eier har dokumentert med bilde at toppbord på levegg/rekkverk ved inngang er malt etter befarings. Fortsatt vedlikehold av trekonstruksjoner må regnes med, slik videre svekkelse og risiko for fukt/råteskader reduseres.

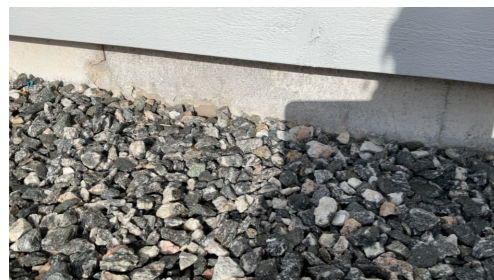
Vurdering av avvik:

Løsna puss, fra parti mot seksjonen ved siden av

- Det må foretas lokal utbedring.

Løs puss bør utbedres for å hindre at fukt og vann trenger inn, noe som kan føre til ytterligere skader og økt vedlikeholdsbehov.

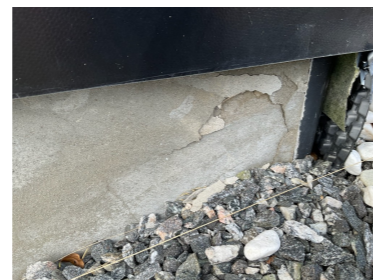
Løsna puss, overgang mot seksjonen over
