# Tilstandsrapport

Enebolig

Langhaugen 32, 8370 LEKNES

# Beskrivelse av eiendommen

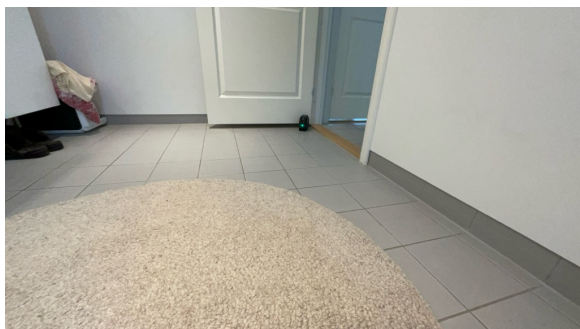
- Til tross for avviket i fall/høydeforskjell til sluk, vil gulvet fortsatt kunne lede vann mot sluket, men med redusert effektivitet. Dette kan potensielt øke risikoen for vannansamling i enkelte områder av badet.

Det bør etableres tilstrekkelig høydeforskjell mellom topp slukrist og topp membran ved dørterskel for å redusere risikoen for vannlekkasje til tilstøtende rom ved eventuell oversvømmelse. Manglende høydeforskjell kan føre til at vann renner ut av våtrommet og forårsaker fuktskader i omkringliggende konstruksjoner.

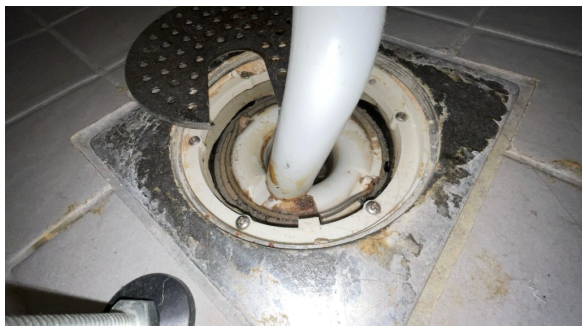
Det er ikke synlig belegg ut under hele klemringen rundt sluket. Dette anses som en ikke-fagmessig utførelse, og kan medføre økt risiko for lekkasje i området.

Mangelfull utførelse kan føre til lekkasjer og fuktskader i konstruksjonen rundt sluket.

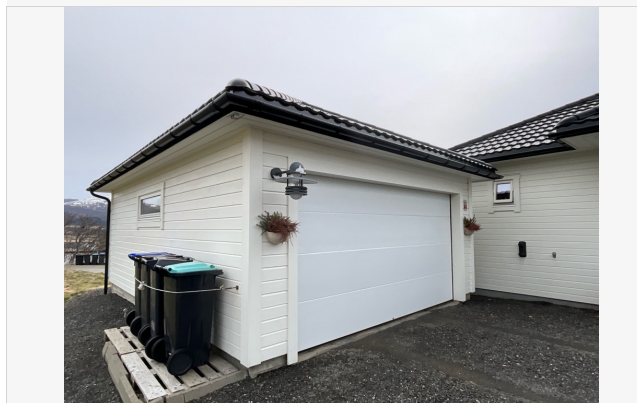
## Garasje

Støpt gulv med sluk i gulv. støpt ringmur  
Platekledde vegger, malt.  
Leddet garasjeport med åpner.  
2 vinduer med isolerglass. Ytterdør av tre.  
Montert lys og stikk. Elbil lader. Varmekabler under port.  
Opplyses at gulvet er støpt uten fall, derfor gjort tiltak med plastlist.  
Sees en del sprekker i gulv.

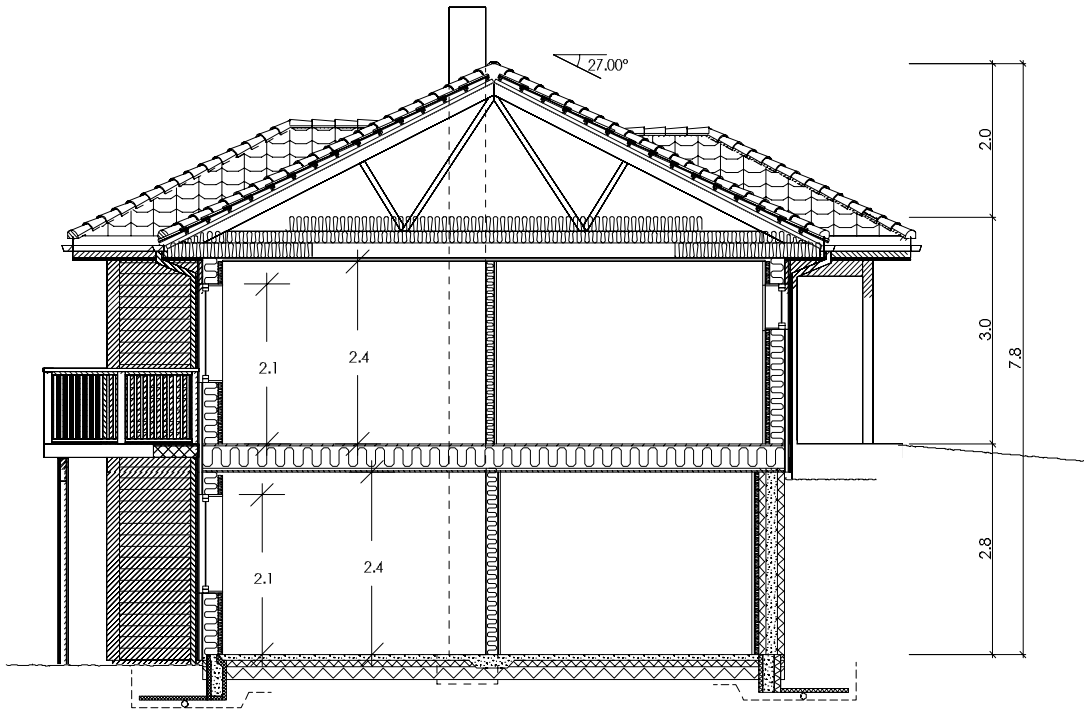
SNITT A-A

Tegning/prosjektering er ikke kontrollert mot plassering i terreng.
