# Vågaunveien 186

## 7206 HELLANDSJØEN

### Tilstandsrapport

### Eierskifte

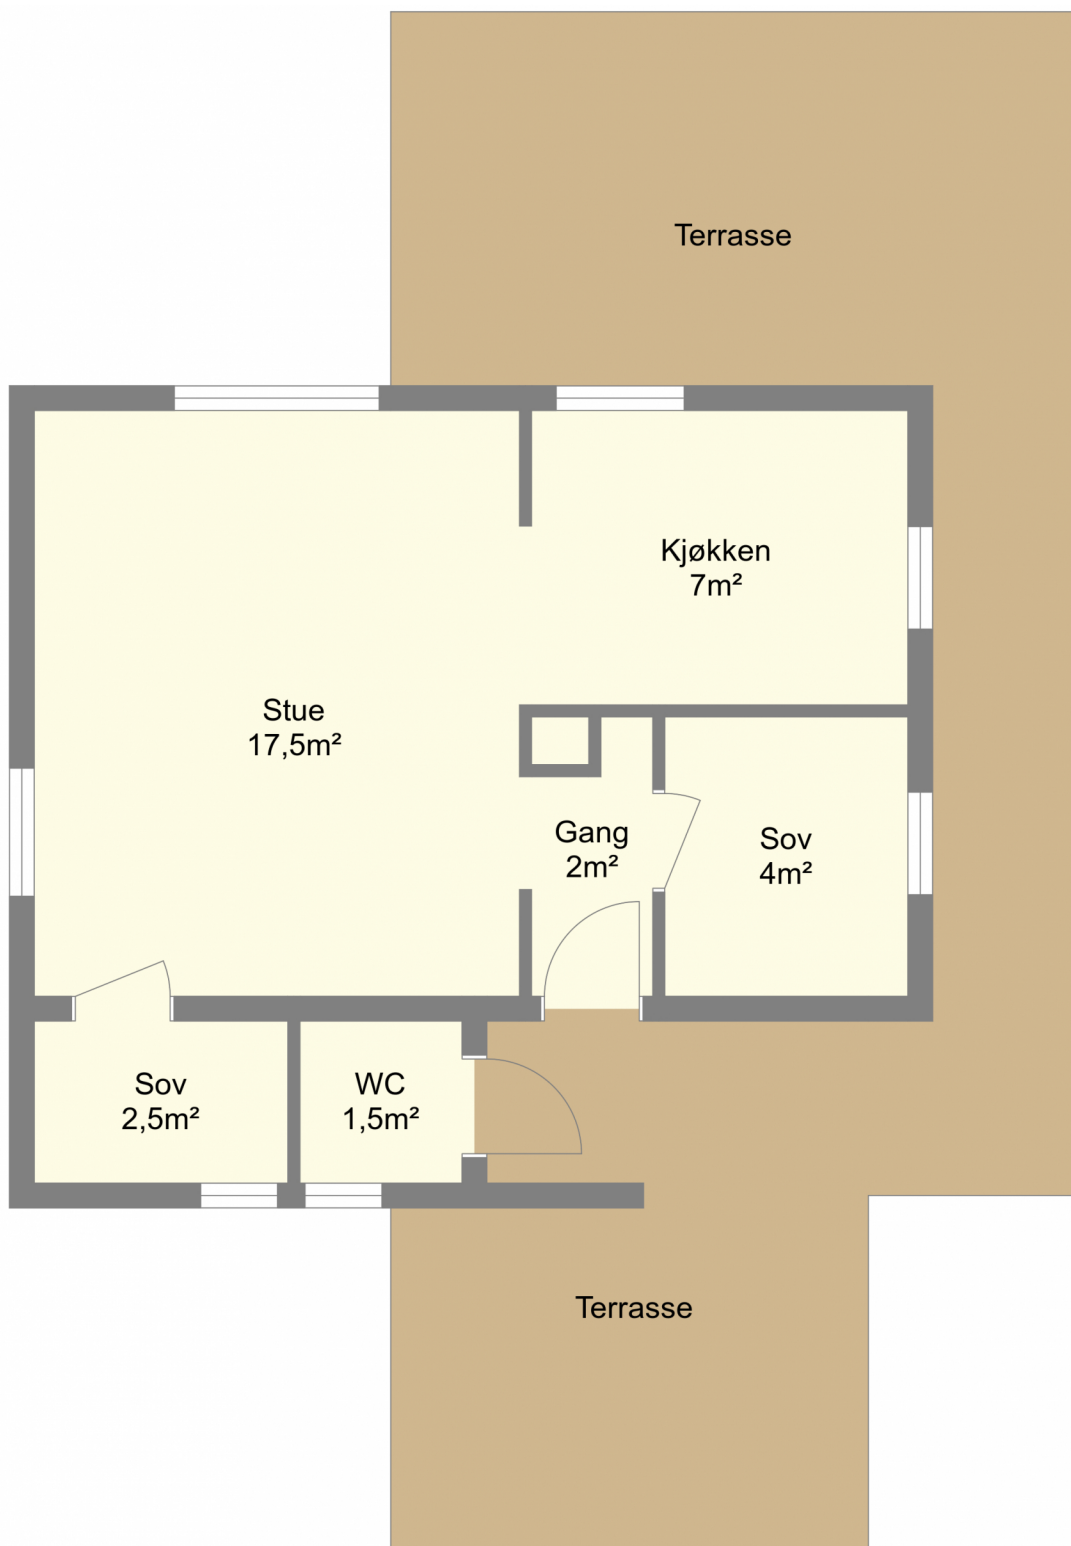
## Hytte

Bruksarealet inkluderer innvendige vegger og er større enn summen av rommenes gulvareal.  
Planskissen er en illustrasjon over rominndelingen, og er ikke i målestokk. Mindre avvik kan forekomme.
