# Egenerklæring

Øysteins gate 29, 7650 VERDAL

# TAKST midt

# Sammendrag av boligens tilstand

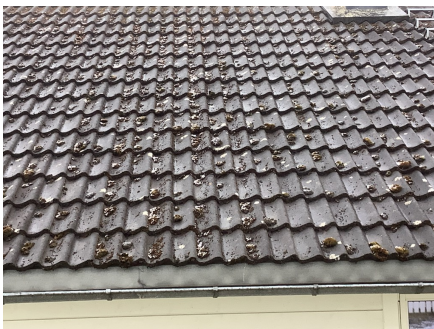
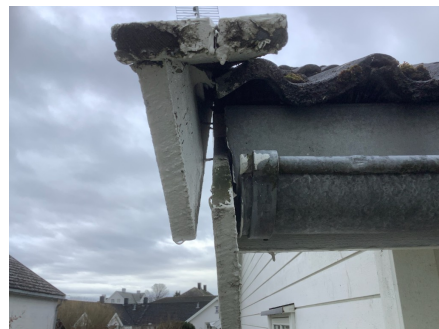
Registrert at taktekkingen er mosegrodd, dette er uheldig med tanke på at mosen frakter fukt til underliggende konstruksjon samt forkorter levetiden på yttertekkning.

Det er behov for fortløpende vedlikehold og utbedringer.

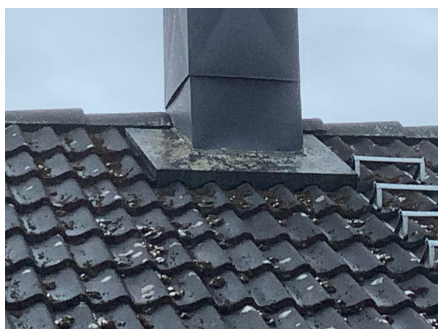
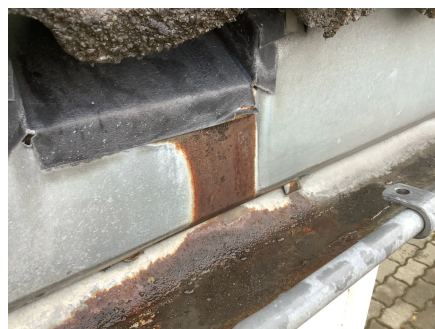
### Nedløp og beslag

Mer en halvparten av forventet brukstid er oppbrukt på renner / nedløp / beslag.  
Mose / lav på pipe beslag.  
Rust i takrenner og beslag.

Fortløpende vedlikehold og utbedringer av takrenner, nedløp og beslag anbefales.  
Utføre jevnlig opprensning takrenner og nedløp for å holde disse åpen til en hver tid.

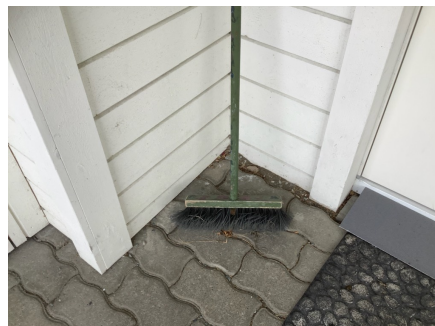
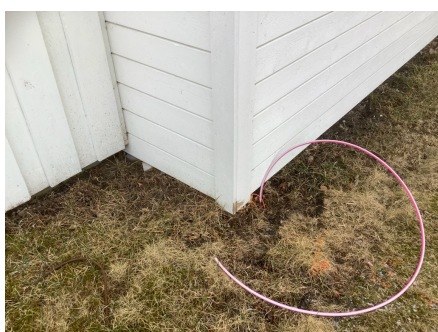
## Veggkonstruksjon

Det ble registrert liten avstand mellom kledning og terreng.  
Dette kan føre til fukt i underkant kledning.

Utføre jevnlig vedlikehold av kledning mot terreng.

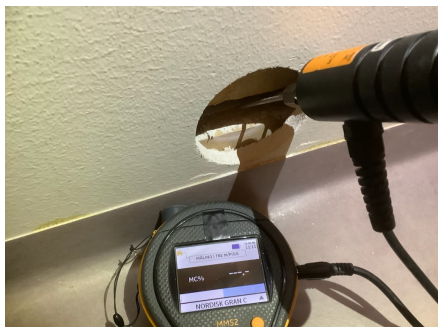
Registrert mur-vegg innenfor veggkonstruksjonen.

Ved fuktmålinger inne i veggkonstruksjonen ble det ikke registrert negative fuktindikasjoner noe som indikerer på tørt trevirke.

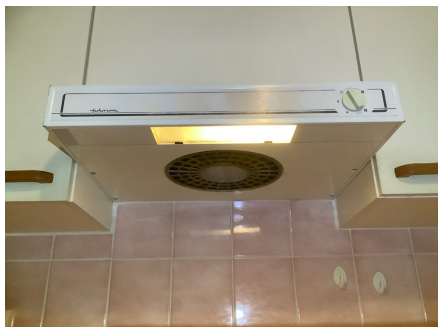
Det er ikke behov for utbedringstiltak siden vifta fungerte på befaringsdagen, men ut ifra alder kan skader plutselig oppstå på eldre avtrekksvifte. Anbefaler utføre jevnlig renhold av filter.

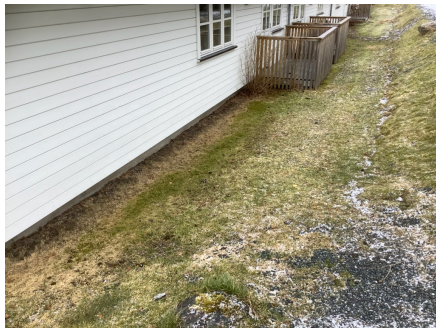
Det anbefales å sikre fall på utvendig terreng ut i fra grunnmur med et fallforhold på min. 1:50 i 3 meters bredde, dette for å unngå unødvendig fuktbelastning på grunnmuren.

Jevnlig kontroll og tiltak ved evt. oppsamling av overvann inn mot grunnmur.

Terrengjusteringer må påregnes.
