# Fasanveien 17

Befaringsdato: 09.04.2026

Rapportdato: 17.04.2026

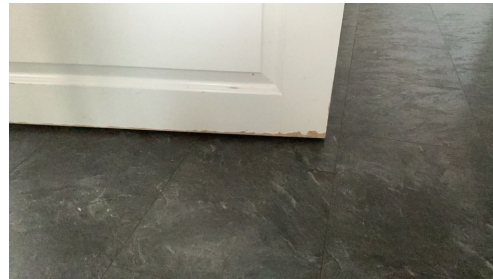
Hakk og sår i dørblad

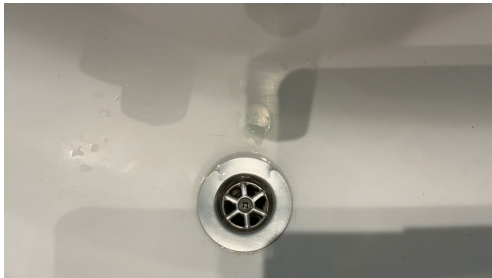
- Det er påvist riss/sprekker i utstyr på våtrommet.

- Riss er vanligvis overfladiske skader i servantens overflate eller glassur. Konsekvensene av riss er hovedsakelig kosmetiske.

Riss i vask

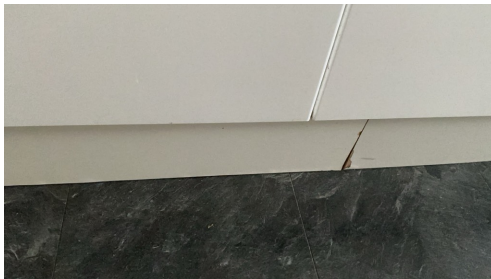
- Det er påvist skader på overflater/kjøkkeninnredning utover normal slitasjegrad.

Hakk i sokkel

Den enkelte må vurdere behov for tiltak.
